## **Untersuchungszwischenbericht 192/23**

### **Schwerer Seeunfall**

**Anfahrung einer Windenergieanlage im Windpark  
Godewind 1 durch die PETRA L am 24. April 2023**

23. April 2024

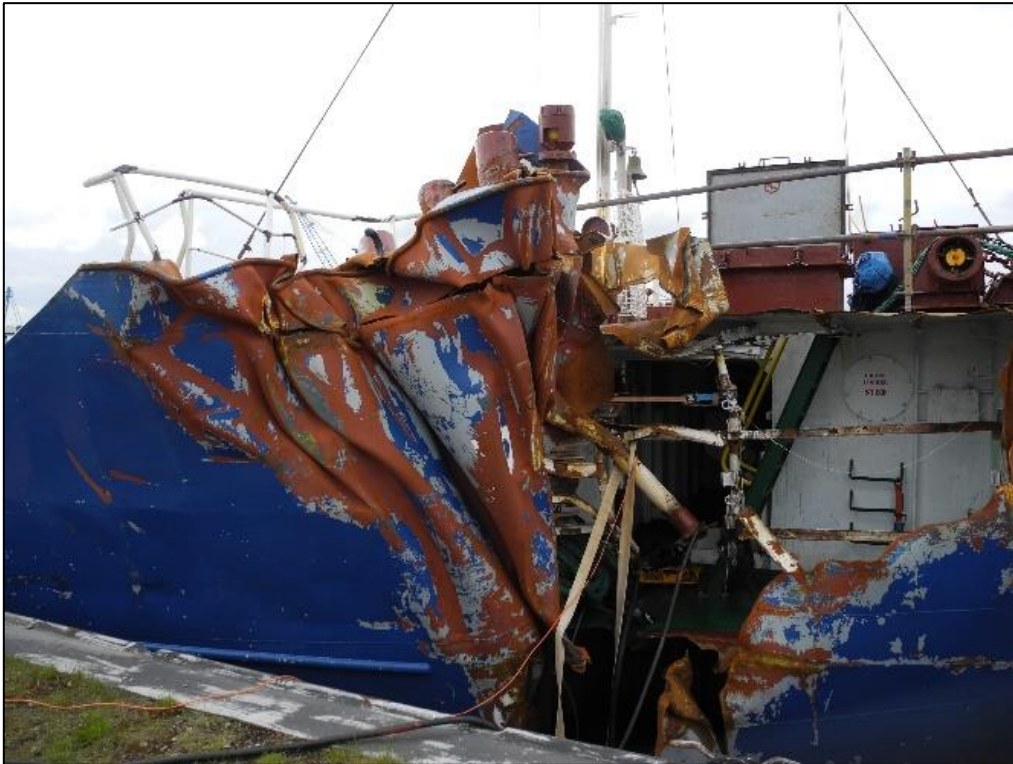
Gegen 20:04 Uhr stieß die PETRA L im Windpark Godewind 1 mit 9 kn an eine Windenergieanlage (WEA). Während diese nur relativ leichte Beschädigungen davontrug, wurde das Schiff schwer in Mitleidenschaft gezogen. Die Steuerbordseite des Bugs wurde aufgerissen und zusammengeschoben – auch unterhalb der Wasserlinie, was zwangsläufig einen Wassereinbruch zur Folge hatte. Verletzt wurde niemand.

Abbildung 3: Die aufgerissene Steuerbord-Seite der PETRA L<sup>3</sup>

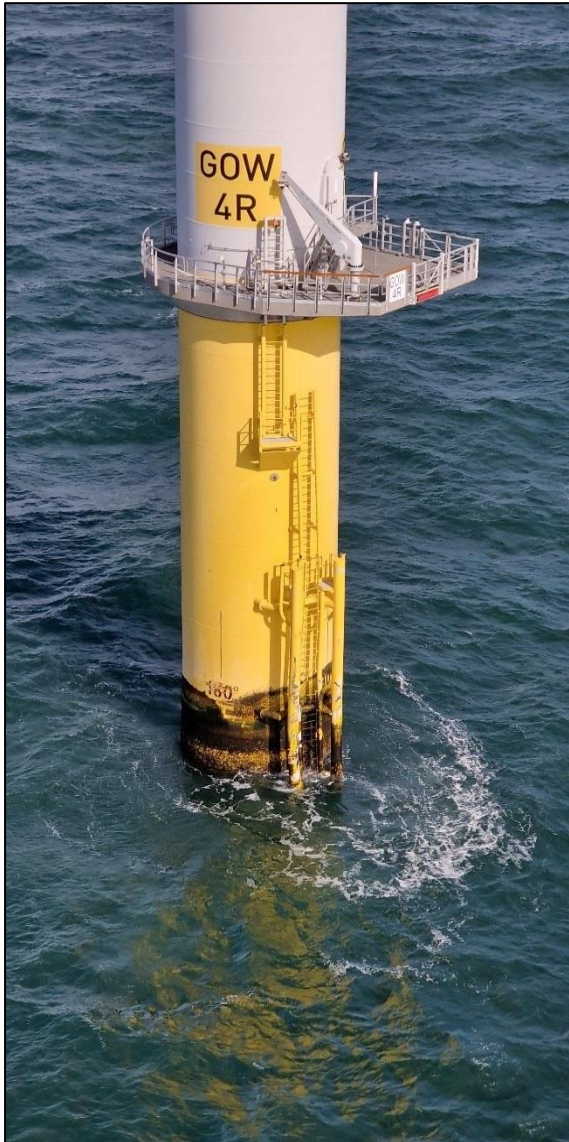
Abbildung 5: Angefahrene WEA im Überblick

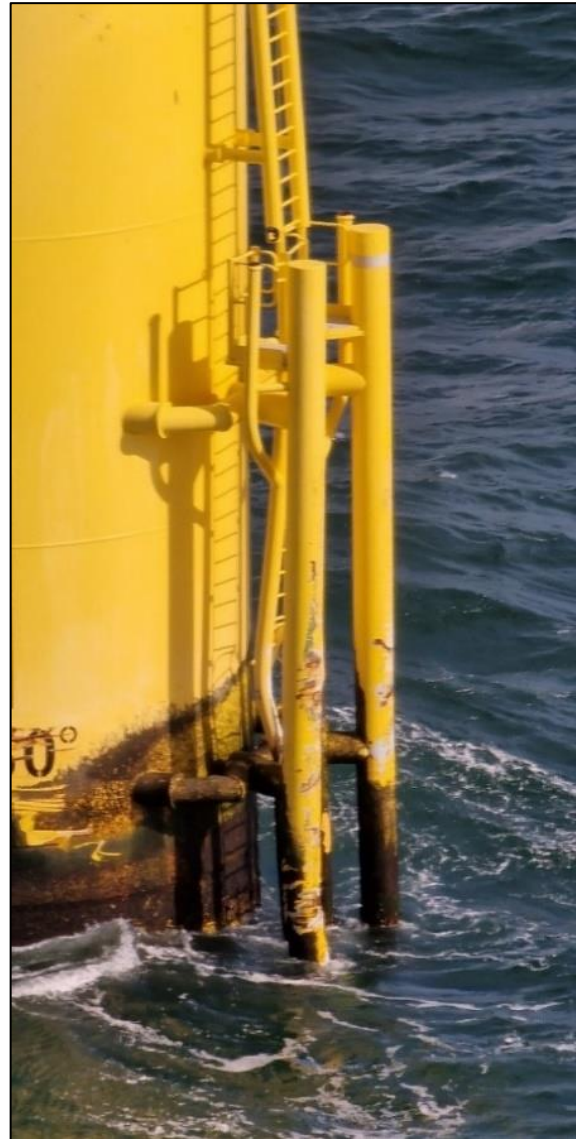
Abbildung 6: Angefahrene WEA im Zoom<sup>5</sup>
