Gutachten über das Überbordgehen von zwei Kranen in Rostock am 31.01.2020

Auftraggeber: Bundesstelle für Seeunfalluntersuchung, Hamburg

Hamburg, 8.1.2021

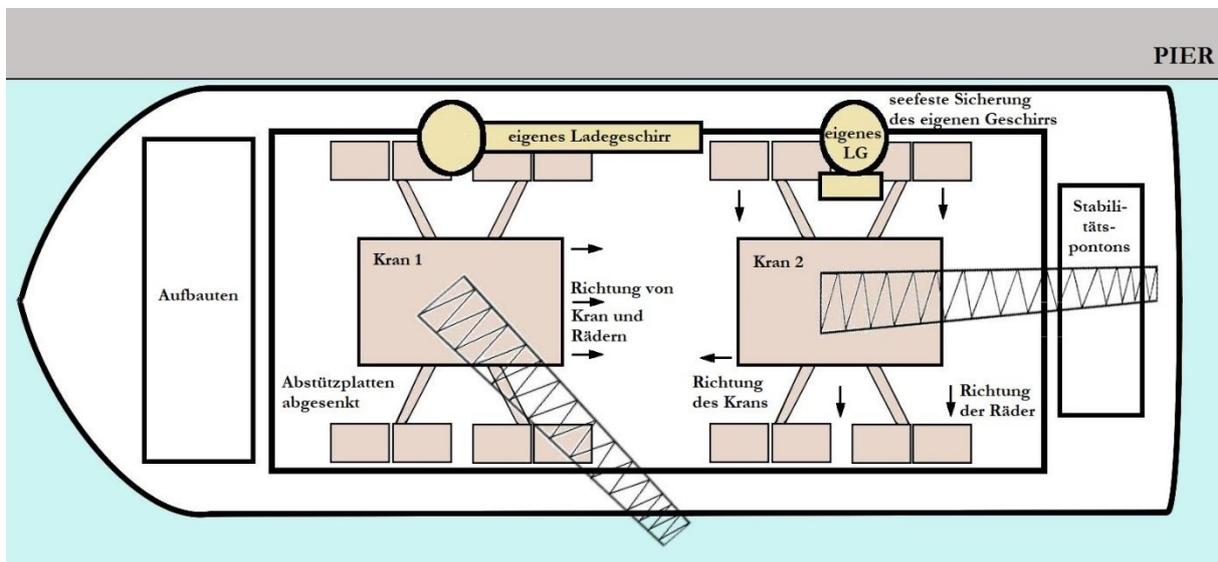
Abb. 1: Position der Krane auf der JUMBO-Vision unmittelbar vor dem Eintreten des Unfalles. Quelle: BSU

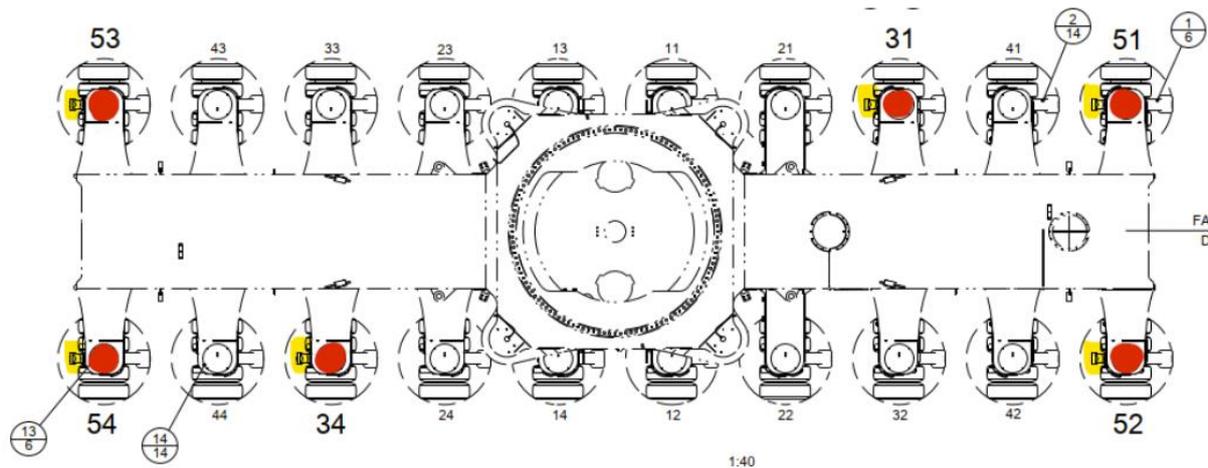
Abb. 2: Unterwagen des Kranes LMH 550. Quelle: BSU/Liebherr

„Der LHM 550 hat 20 Einzelradsätze von denen 6 Radsätze angetrieben sind (rot gekennzeichnet, Hydraulikmotor gelb markiert).

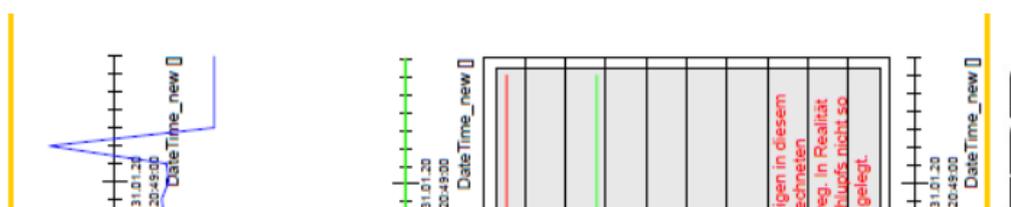
In Abb. 3 ist oben der zeitliche Verlauf des Neigungswinkels des Krans dargestellt. Dieses Signal entspricht nach Angaben der Fa. Liebherr der Krängung des Schiffes, und darauf wird weiter unten noch eingegangen.

Darunter ist das Meisterschaltersignal dargestellt. Es ist zu erkennen, dass um 20:48:21 das Meisterschaltersignal aus der Nullstellung gebracht wird, der Kran setzt sich in Bewegung. Daher wird in allen folgenden Ausführungen der Zeitpunkt 20.48:21 als $t=0$ bezeichnet.

Abb. 3: Zeitschrieb zu Verfahrenweg, Meisterschaltersignal und Neigung. Quelle BSU/Liebherr.

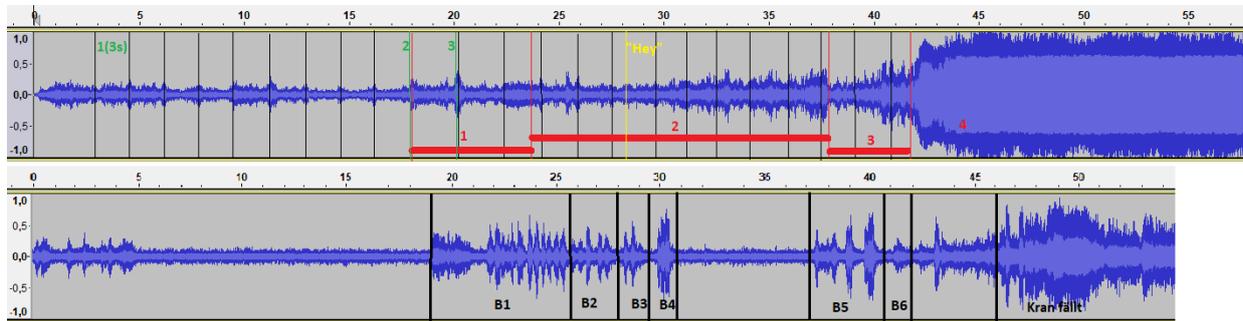
Abb. 4: Visualisierung der Tondateien des VDR: Oben: Deck, unten: Brücke. Quelle: BSU

In Abb. 4 sind für den Unfallablauf wesentliche Ereignisse eingetragen. Wir beziehen uns zunächst auf die untere Tonspur (Brücke). Folgende Ereignisse wurden herausgehört, wiedergegeben sind die Worte des Sprechers im jeweils bezeichneten Intervall:

In der Tonspur von Deck sind ebenfalls mehrere Ereignisse eingetragen, die für den Unfallablauf relevant sind. Zunächst wurden mit dünnen, senkrechten schwarzen Linien die Zeitpunkte markiert, an denen ein Fahrsignal des Kranes zu hören ist. Wir gehen davon aus, dass immer dann, wenn der Kranoperator den Kran in Bewegung setzt, ein stetiges Piepsignal gesendet wird. Nimmt man das an, dann wird der Kran etwa 3s nach Beginn der Aufzeichnung in Bewegung gesetzt. Das entspricht der Uhrzeit 20:48:21 auf dem Liebherr-Zeitschrieb ($t=0$).

Wertet man die entauschte Tondatei weiter aus, dann lassen sich drei interessante Bereiche ausmachen, die in Abb. 4 oben in Rot eingetragen sind und die mit 1, 2, und 3 bezeichnet sind:

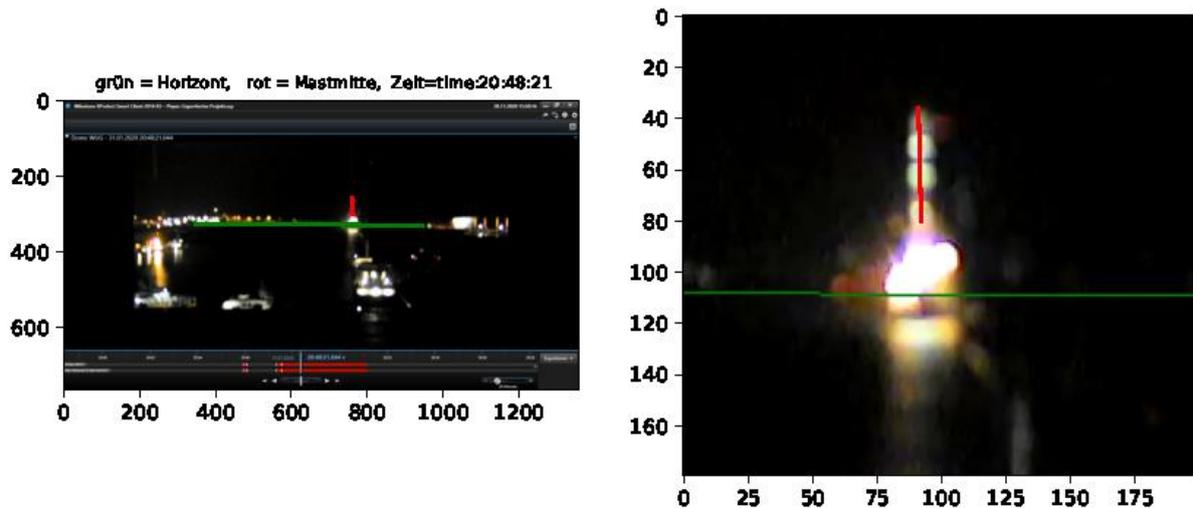
Messbild: t0.jpg Winkel: Mast0= 88.3 grad

Abb. 5: Ermittlung der Krängung des Kranes mittels photogrammetrischer Messungen der UNI Hannover

Die Ergebnisse dieser Messungen (vgl. dazu Abb. 5) wurden uns durch die BSU übermittelt, und sie sind in Abb. 6 zusammengefasst.

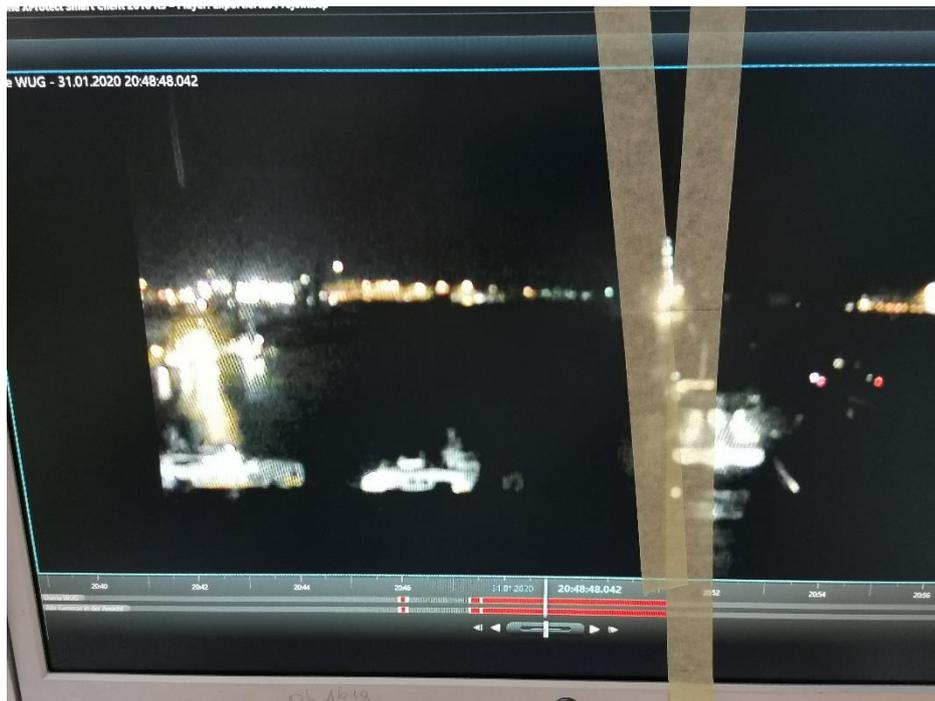
Unabhängig von den photogrammetrischen Auswertungen durch die UNI Hannover haben wir ebenfalls versucht, aus den Aufzeichnungen den Verlauf des Krängungswinkels über der Zeit zu bestimmen. Dazu wurde die Mittelachse des hinteren Kranes als Referenzlinie genommen, und gegen diese Referenzlinie wurde dann grafisch mittels einer Art Pendels dessen Auswanderung gegenüber dem Referenzzustand gemessen. Daraus konnte der Krängungswinkel des Kranes gegenüber dem Ausgangszustand bestimmt werden. Als Ausgangszustand wurde der Beginn des Verfahrens des Kranes um 20:48:21 angesetzt. Der Krängungswinkel zu diesem Zeitpunkt (Referenzzeitpunkt) wurde zunächst zu Null angenommen, alle weitere Krängungswinkel ergeben sich dann als Differenz zum Zustand um 20:48:21. Dabei sind die Aufzeichnungen der Hafenkameras zeitsynchron zum VDR des Schiffes. Ferner wurde angenommen, dass sich der Kran nicht relativ zum Schiff bewegt, was zumindest für den Beginn der Verfahrbewegung richtig sein dürfte. Die Messung wurde unabhängig voneinander zwei Mal zu verschiedenen Zeitpunkten durchgeführt, um einen Eindruck der Genauigkeit des Verfahrens zu erhalten. Das Messprinzip ist in Abb. 7 gezeigt.

Abb. 7: Mechanische Messung der Kranneigung gegen den Referenzzustand um 20:48:21 mittels einer Art Pendels durch TUHH/M6.

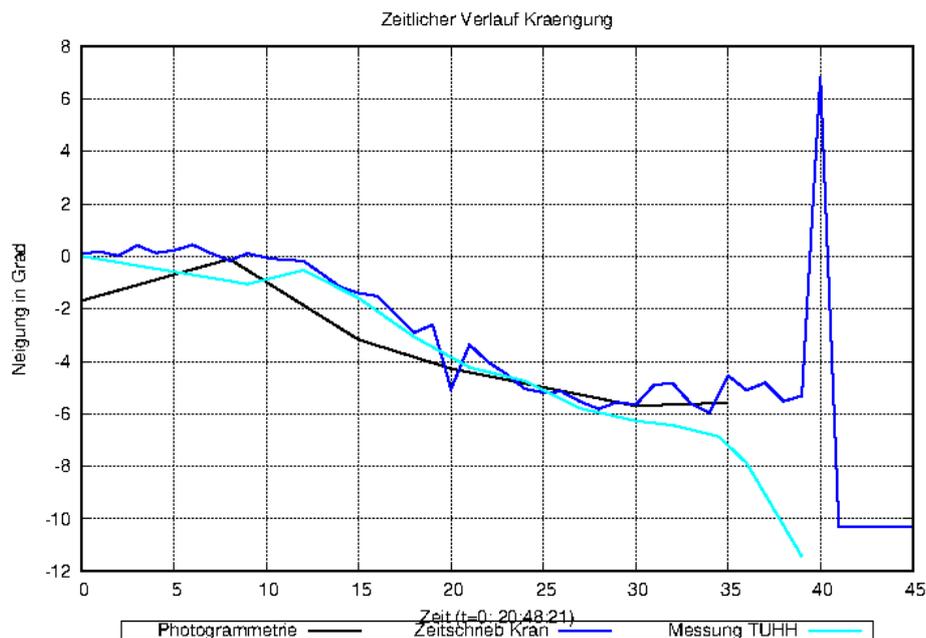
Die Ergebnisse beider Messverfahren sind in Abb. 8 über der Zeit zusammengestellt, dabei bezeichnet $t=0$ das Losfahren des Kranes um 20:48:21. In Abb. 8 sind auch die Neigungssignale des Kranes eingetragen, der verfahren wurde. Dieser Neigungswinkel entspricht nach Angaben von Liebherr dem Neigungswinkel des Decks.

Abb. 8: Visualisierung des Rollwinkels über der Zeit für alle drei Messungen

Aus Abb. 8 wird zunächst ersichtlich, dass alle Messungen relativ gut zueinander passen, daraus kann man schließen, dass die Messverfahren im Groben brauchbar erscheinen. Weiterhin lässt sich erkennen, dass der Krängungswinkel über der Zeit nicht linear ist, wie man es bei einem mit konstanter Geschwindigkeit seitwärts fahrenden Kran erwarten würde. In Abb. 8 wurde ebenfalls das Signal des Liebherr-Neigungsgebers eingetragen (dunkelblaue Kurve). Es passt ebenfalls gut zu den Messungen. Vermutlich wird aber das Signal des Neigungsgebers beim Kippen des Kranes unzuverlässig, weil wahrscheinlich ein erheblicher Dynamik-Anteil im Signal enthalten ist. Insgesamt kann man davon ausgehen, dass Abb. 8 den zeitlichen Verlauf des Krängungswinkels ausreichend richtig wieder gibt, was sich damit begründet, dass drei vollkommen unabhängige und auch unterschiedliche Messmethoden verwendet wurden.

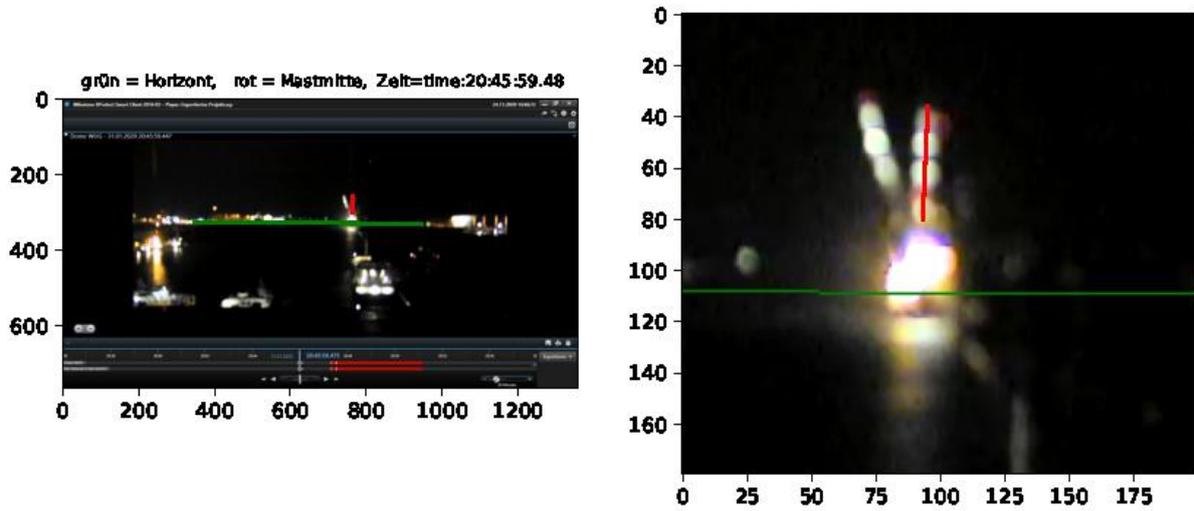
Messbild: fall0.jpg Winkel: Mast0= 92.2 grad

Abb. 9: Ermittlung der Krängung des Kranes mittels photogrammetrischer Messungen der UNI Hannover um 20:46.

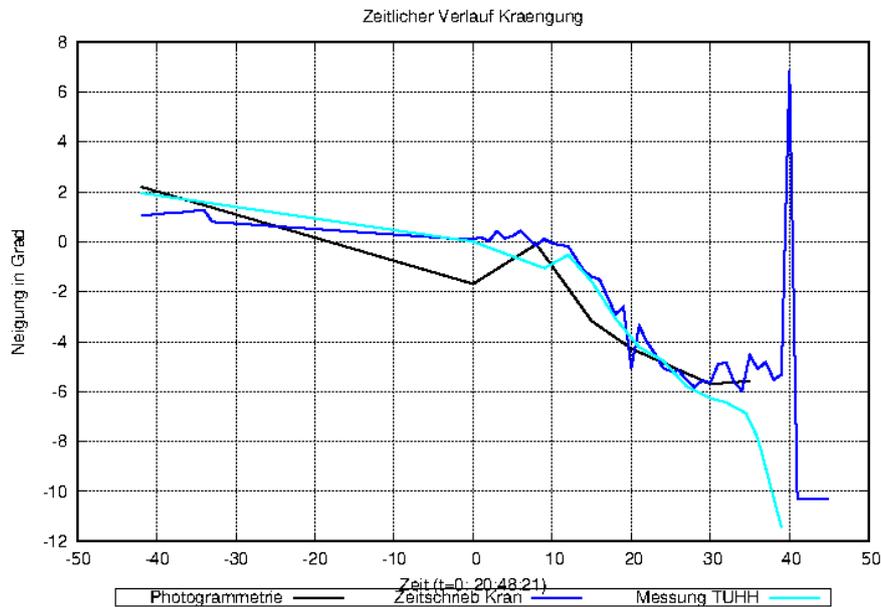
Abb. 10: Zeitlicher Verlauf des Krängungswinkels einschließlich der Phase vor dem Anfahren des Krans.

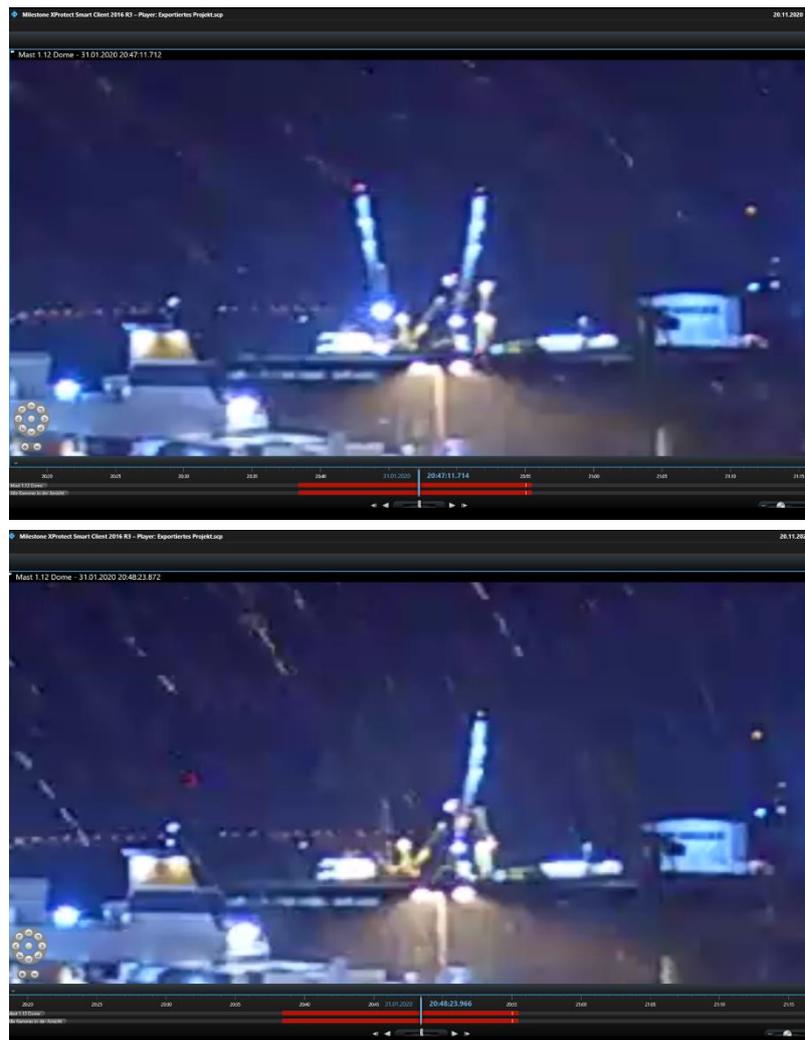
Der Grund für diese Neigungsänderung nach Seeseite ist in Abb. 11 zu erkennen: Dort sind zwei Aufnahmen der zweiten Hafenkamera gezeigt, und zwar um 20:47:11 (vor dem Herunterfahren des vorderen Krans) und um 20:48:24 (3s nach Losfahren des hinteren Krans). Man erkennt deutlich, dass der vordere Kran seine Beleuchtung gelöscht hat, als Folge des Herunterfahrens. Man erkennt beim Vergleich der Bilder aber auch deutlich, dass sich die Position des hinteren Bordkranes der JUMBO VISION in der Zwischenzeit verändert hat. Das hat eindeutig zur Vergrößerung der Schlagseite in Richtung Seeseite geführt. Und das ist auch logisch, denn ein Einholen des Kranauslegers verschiebt dessen Schwerpunkt von der Land- zur Seeseite hin.

Abb. 11: Screenshots der zweiten Hafenkamera um 20:47:11 (oben) und um 20:48:24 (unten).

Daraus ergibt sich, dass das Verfahren des bordeigenen Kranauslegers eine Schlagseitenänderung von 1.2-2.2 Grad Richtung Seeseite bewirkt hat. Die Neigungsänderung aufgrund der Verfahrbewegung des bordeigenen Geschirrs bewirkt somit eine Neigungsänderung des Schiffes, die größer ist als

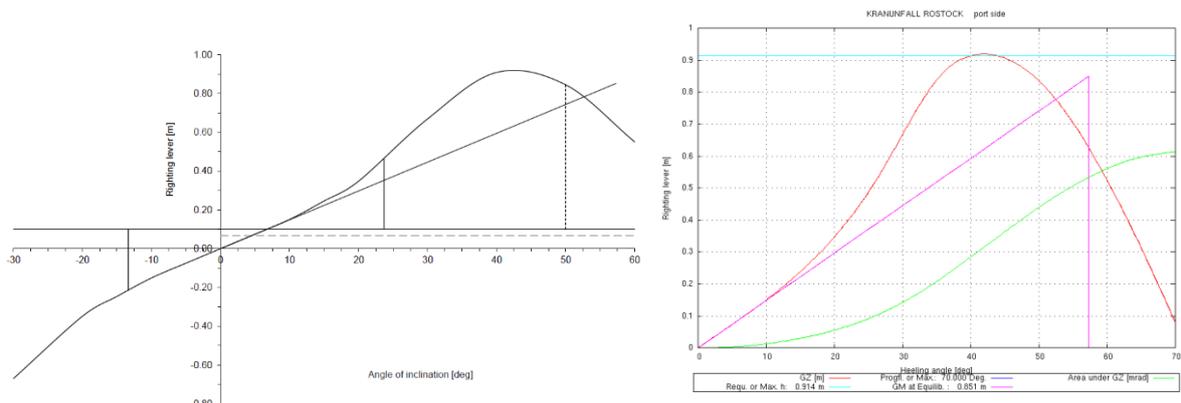
Bei der Zusammenstellung der Beladung des Schiffes wurden beide Krane mit einem ZCG von 26.36m über der Basis angenommen (Seite 4 des Bordrechnerausdrucks). Dabei ist jedoch nicht klar, ob in der Berechnung wirklich berücksichtigt wurde, dass beide Kranausleger zum Unfallzeitpunkt nahezu voll aufgetoppt gefahren sind, wie aus Abb. 11 eindeutig hervorgeht. Auch ist nicht sicher, dass der angenommene Beballastungszustand wirklich exakt dem Unfallzustand entspricht. Weil es im vorliegenden Fall auf sehr kleine Krängungswinkel ankommt, werden wir für unsre Berechnungen zunächst den vorgelegten Beladungsfall berücksichtigen, aber dann im Nachgang prüfen, welchen Effekt eine größere oder geringere Stabilität auf die Ergebnisse haben. Dazu berücksichtigen wir dann eine GM-Bandbreite von 0.2m als mögliche Unsicherheitsmarge.

Abb. 14: Bordrechnerauszug der Hebelarmkurve in der Unfallsituation. Quelle: BSU (links) sowie die mit unserem Berechnungsmodell berechnete (rechts).

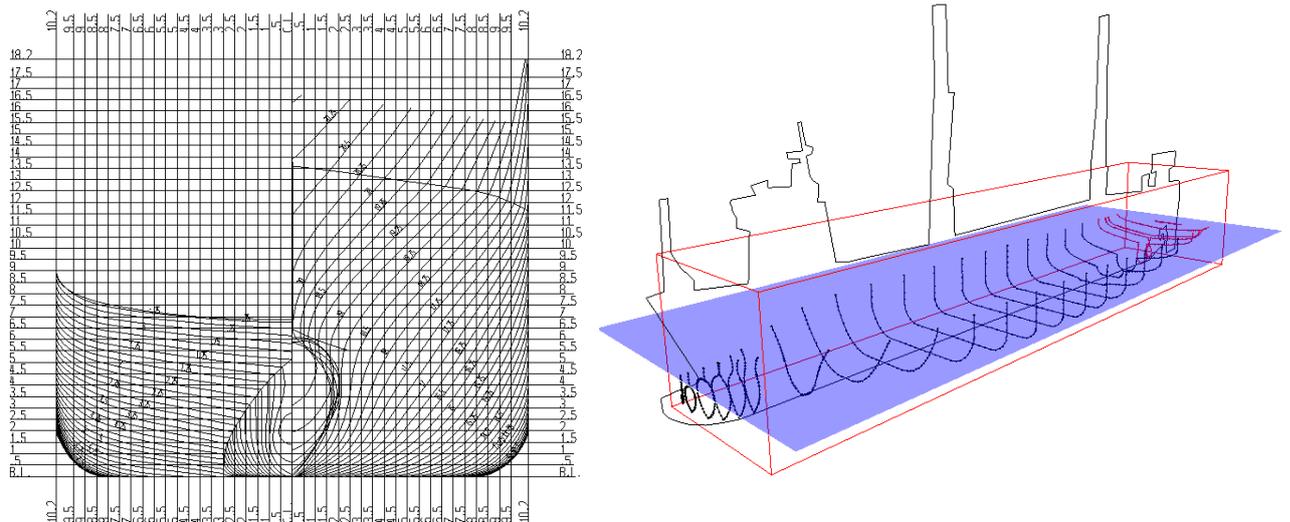
Abb. 15: Spantriss der JUMBO VISION in unserem Berechnungssystem (links) und Berechnungsmodell für Übertragungsfunktionen (rechts).

Wir haben daher für unsere Untersuchungen die Spantform aus dem vorliegenden Docking Plan (Abb. 12) so aufbereitet, dass ein Rechenmodell für grundlegende schiffstheoretische Untersuchungen erzeugt werden konnte. Der übernommene Spantriss der JUMBO VISION ist in Abb. 15 links dargestellt, das Berechnungsmodell für die Bestimmung der Übertragungsfunktionen mit äquivalentem Massenquader in Abb. 15 rechts.

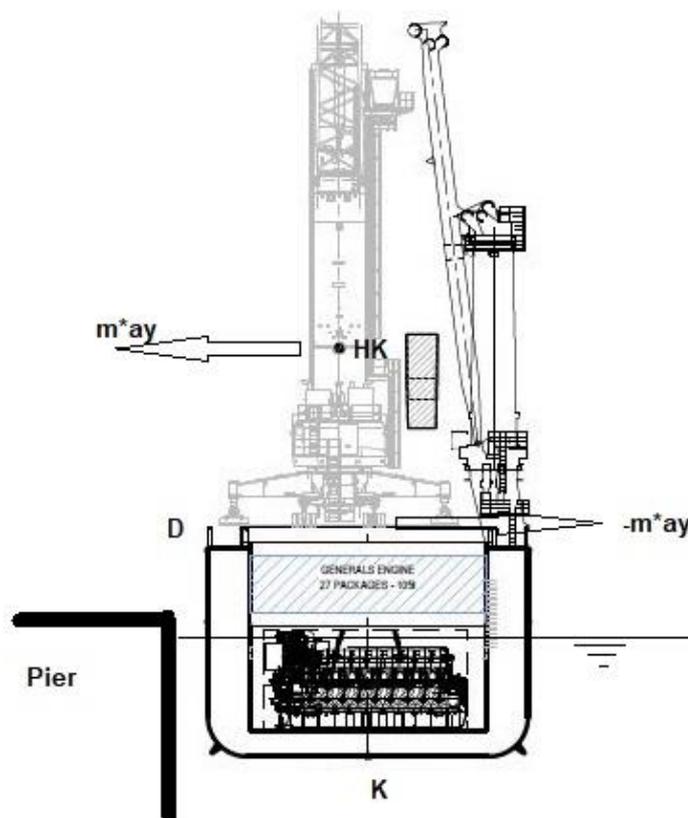
Abb. 16: Zusammenwirken Schiff und Kran bei Beschleunigungsvorgängen

Aus Abb. 16 wird nun ersichtlich, dass das translatorische Querbeschleunigen des Kranes neben einer Querkraft $m \cdot a_y$ zusätzlich zu einem Rollmoment der Größe $-m \cdot a_y \cdot HK$ führt, wobei das Rollmoment in Richtung Seeseite wirkt und sich auf den Koordinatenursprung, den Kielpunkt, bezieht. Das Rollmoment greift dabei auch im Massenschwerpunkt des Kranes (über Kiel) an. Denn die Wirkung des Kranes auf das Schiff ist zunächst die, dass die Räder eine horizontale Reibkraft $m \cdot a_y$ erzeugen, deren Kraftangriffspunkt auf der Höhe des Decks D erfolgt. Es entsteht durch das Anfahren aber auch ein Kippmoment auf den Kran, der zu einer Verlagerung der Radlasten des Kranes führt. Dieses Kippmoment ist aber gerade so groß wie $-m \cdot a_y \cdot (HK - D)$, und somit ist das gesamte Rollmoment des Krans $-m \cdot a_y \cdot HK$, greift also, wie oben ausgeführt, in dessen Massenschwerpunkt an.

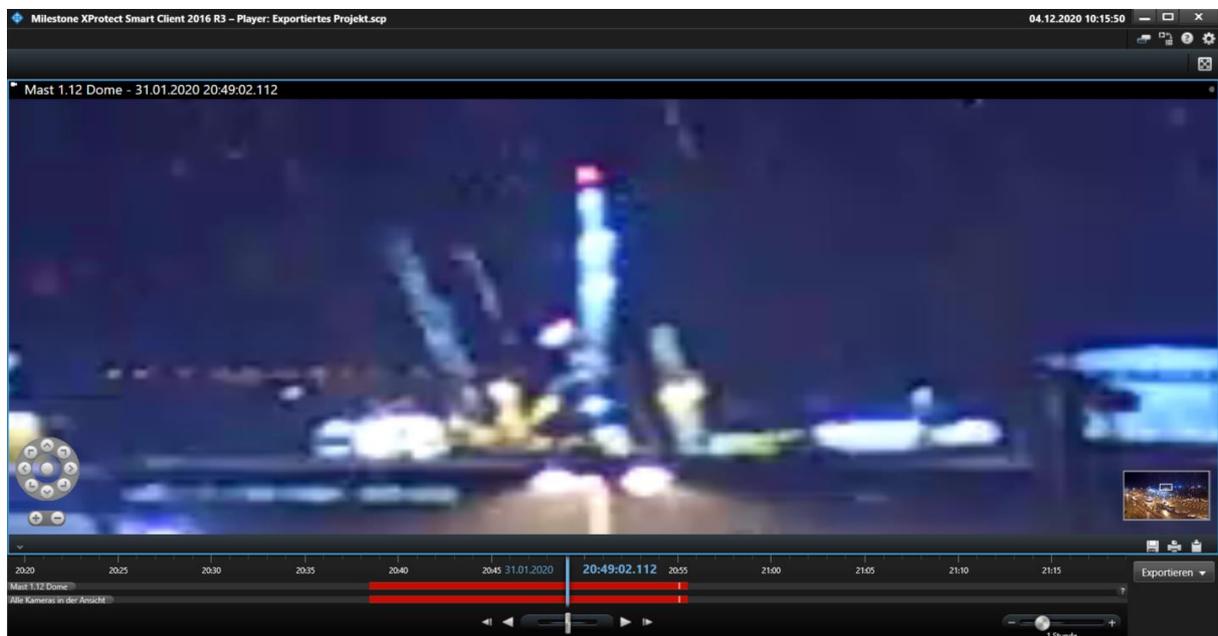
Aus den Aufzeichnungen der Hafenkamera lässt sich nun recht gut ermitteln, um 20:49:02 eine deutliche Kippbewegung des Krans feststellen. Dieser Zeitpunkt entspricht einem Zeitintervall von 41s nach Anfahren des Kranes. Man kann somit davon ausgehen, dass etwa zu diesem Zeitpunkt ein Radsatz über die Lukendeckelkante fährt.

Abb. 17: Kippzeitpunkt des Kranes aus den Videoaufzeichnungen um 20:49:02

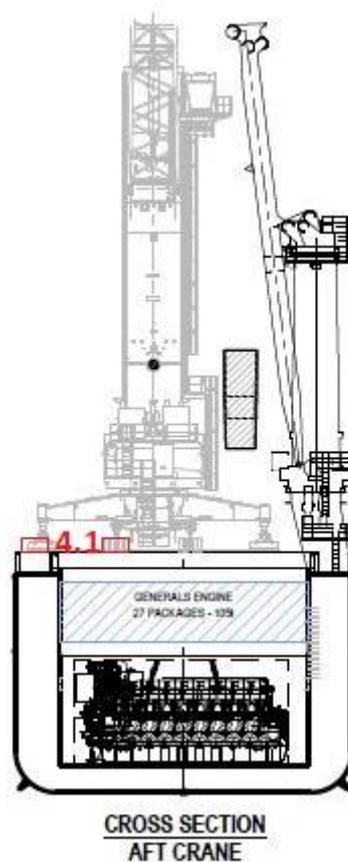
Aus Abb. 18, welche die Stauposition des hinteren Kranes zeigt, lässt sich nun ermitteln, dass seitliche der Verschiebeweg etwa 4.1m betragen hat, bis ein Radsatz über die Lukendeckelkante gefahren ist.

Abb. 18: Verschiebewegermittlung zum Kippzeitpunkt des Kranes

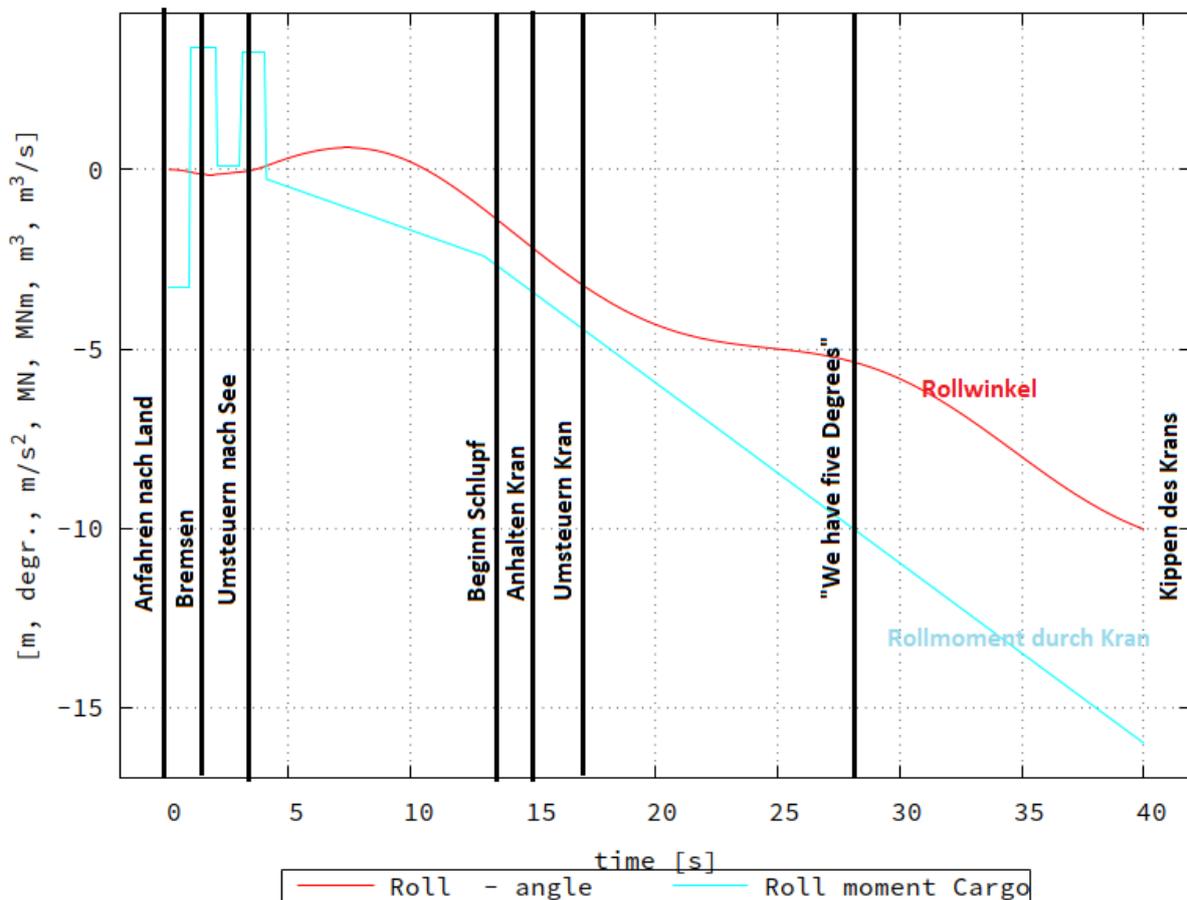
Abb. 19: Berechnungsergebnisse für den Fall 0.03m/s^2 Anfahrbeschleunigung, 0.6m Verfahrweg, 0 Grad/s Anfangsrollgeschwindigkeit, $GM=0.85\text{m}$

Abb. 19 zeigt nun die wichtigsten Ergebnisse der Berechnung des Verfahrvorganges unter den oben beschriebenen Annahmen. Die rote Kurve zeigt den Verlauf des Krängungswinkels über die Zeit, die hellblaue die wirkenden Rollmomente. Zum Zeitpunkt $t=0$ versetzt der Kran Richtung Landseite, bremst dann und verfährt nach Seeseite. Dadurch wird jetzt eine Rollschwingung angeregt, die dem statischen Verfahren des Kranes überlagert

wird. Entscheidend ist jetzt für den weiteren Verlauf, dass die Rolleigenperiode des Schiffes etwa 20s beträgt. Um die dadurch entstehenden dynamischen Effekte deutlich zu machen, haben wir die Rollbeschleunigung berechnet und in Abb. 20 dargestellt. Die in Abb. 20 dargestellt Rollbeschleunigung enthält nicht die Anteile der statischen Krängung.

Entscheidend für den weiteren Unfallablauf ist jedoch, dass das Umsteuern des Kranes exakt mit dem Maximum der Rollbeschleunigung zusammenfällt, weil genau dann die seeseitige Rollschwingung ihren Umkehrpunkt hat. Das wird aus Abb. 19 auch deutlich, aber nicht so markant, weil der Rollschwingung ja das seitliche Verfahren des Kranes überlagert ist.

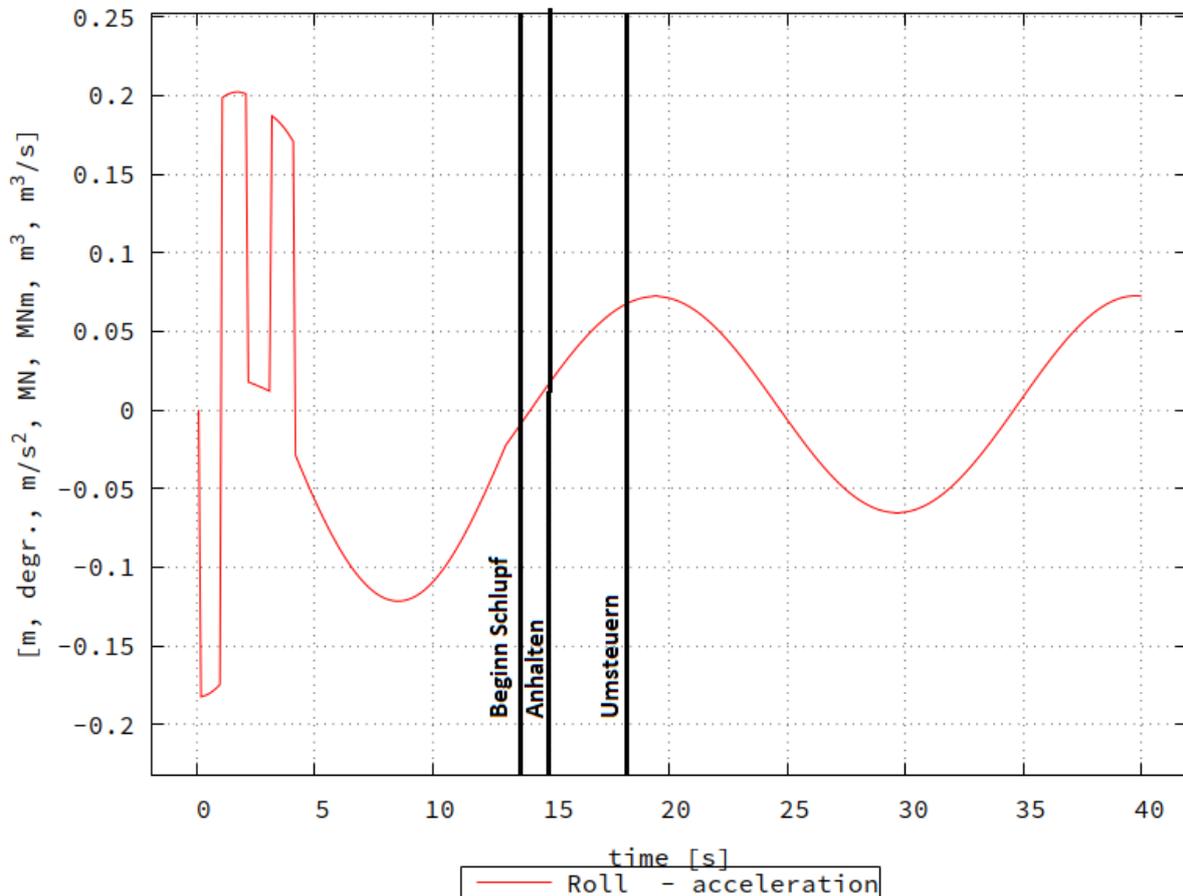
Abb. 20: Verlauf der Rollbeschleunigung über der Zeit.

Interessanterweise fällt der Beginn des Einsetzens des Schlupfes der Räder etwa mit dem Nulldurchgang der Rollbeschleunigung zusammen. Das bedeutet, dass ab 13s die Rollbeschleunigung auf den Kran in Richtung Seeseite wirkt und damit den statischen Krängungswinkel vergrößert. Abb.20 zeigt ja die Rollbeschleunigung des Schiffes, und die Wirkung auf den Kran ist dann entgegengesetzt.

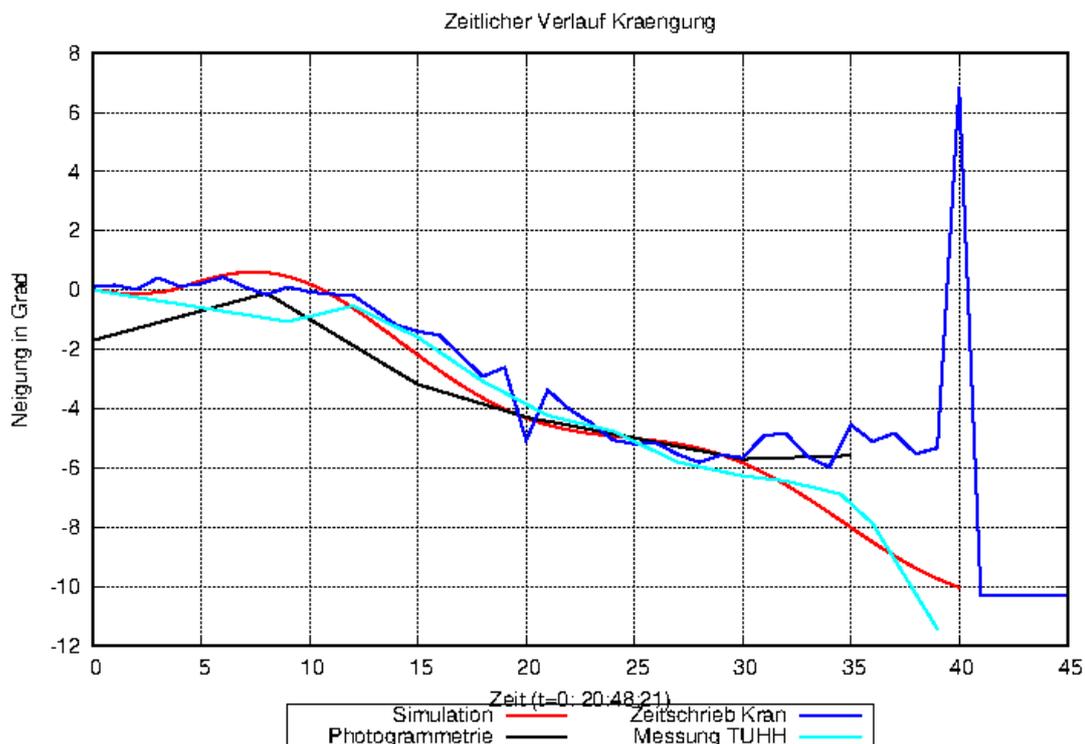
Abb. 21: Vergleich unserer Berechnungen mit den Krängungswinkelmessungen

Wir haben nun unsere Berechnungsergebnisse (rote Kurve) zusammen mit den verschiedenen Messungen der Rollwinkel zusammengestellt und in Abb. 21 dargestellt. Man erkennt sofort, dass die Rechnung insgesamt sehr gut zu den Messungen passt. Dabei muss bedacht werden, dass der Liebherr-Sensor eine starke translatorische Beschleunigung des Krans teilweise als Kippen interpretiert, so dass diese Messung gegen Ende nicht mehr als zuverlässig betrachtet werden kann.

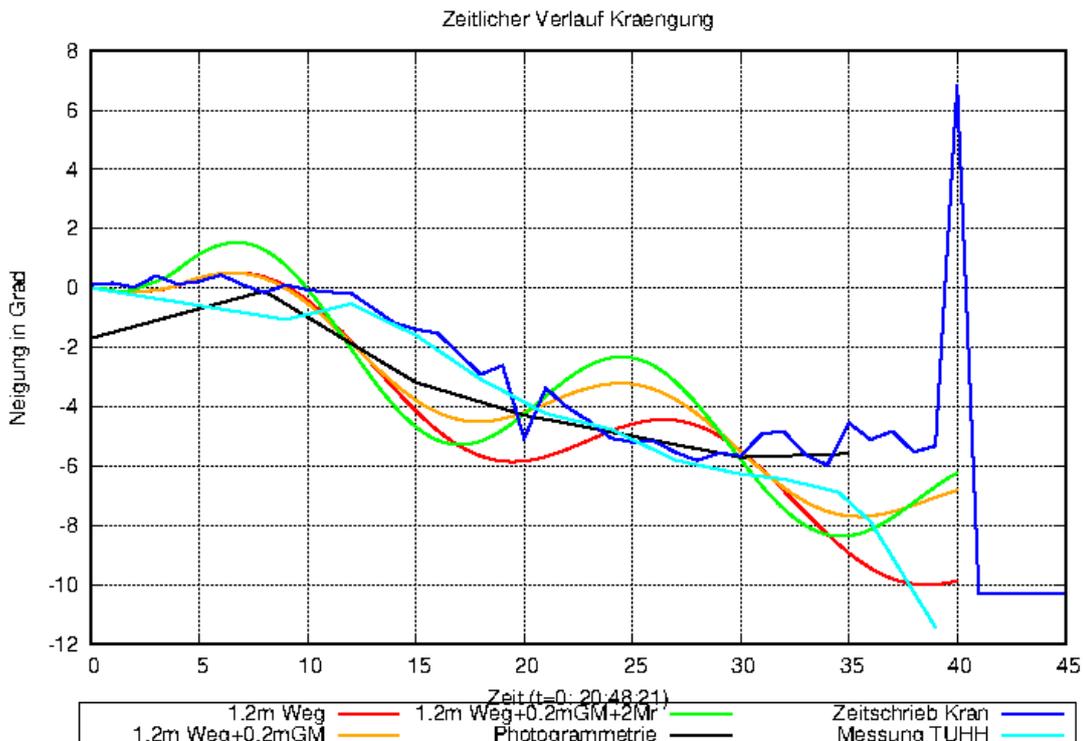
Abb. 22: Vergleich der berechneten Rollwinkel unter verschiedenen Annahmen

Abb. 22 zeigt das Ergebnis unserer systematischen Berechnungen. Wir haben zunächst den Rollwinkelverlauf berechnet unter der Annahme, dass der

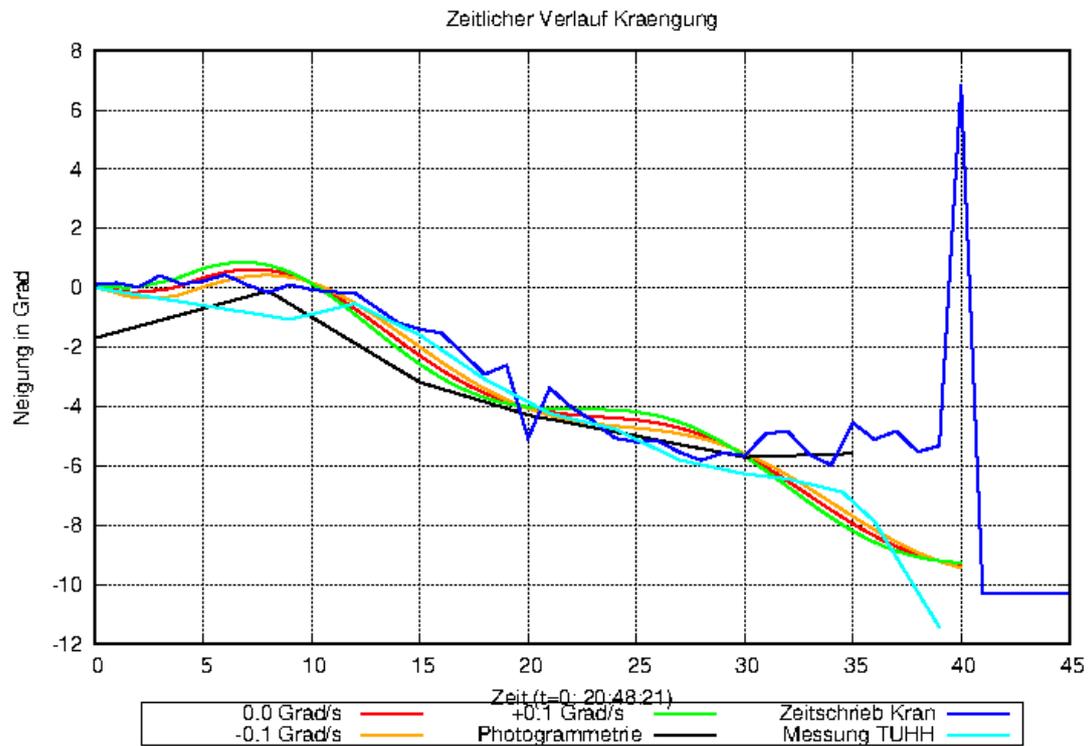
Die Ergebnisse sind in Abb. 23 dargestellt. Dort wurde die Anfangsrollgeschwindigkeit mit -0.1 , 0 und $+0.1$ Grad/s angenommen. Die Größenordnung wurde deshalb gewählt, weil sie bei einer Rollperiode von 20s etwa einer Amplitude von einem Grad entspricht. Man erkennt, dass der Einfluss der Anfangsrollgeschwindigkeit keinen sonderlich großen Einfluss auf das Ergebnis hat. Damit ist dann auch dieser Einfluss abschließend geklärt.

Abb. 23: Einfluss einer möglichen Anfangsrollgeschwindigkeit auf den Rollwinkelverlauf

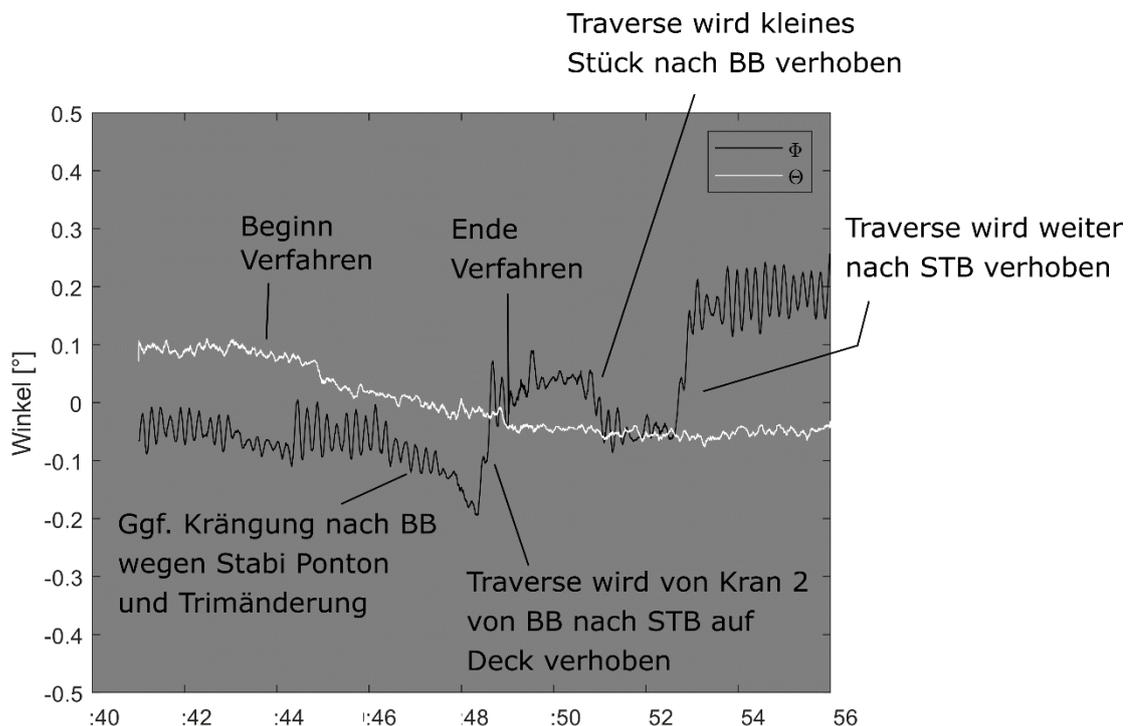
Abb. 24: Messung der Schiffsbewegungen Trimm (weiße Kurve) und Krängung (schwarze Kurve) beim Verfahren eines Kranes LMH 550 an Bord eines anderen Schiffes durch TUHH/M-06.

Zur Bestätigung der von uns getroffenen Annahme, dass das Verfahren des Kranes eine Rollschwingung ausgelöst hat, haben wir eine Rollschwingungsmessung an Bord eines Schiffes durchgeführt, bei der ein Kran des gleichen Typs LMH550 an Bord verfahren worden ist, nachdem er mittels Tandem-Lift an Bord genommen worden ist. Der Kran wurde jedoch nur in Längsrichtung verfahren, und zum Zeitpunkt des Verfahrens war der Stabilitätsponon des Schiffes noch hinten angeschlagen. Das Anfangs-GM des Schiffes während des Verfahrens des Kranes betrug deutlich über 3m.

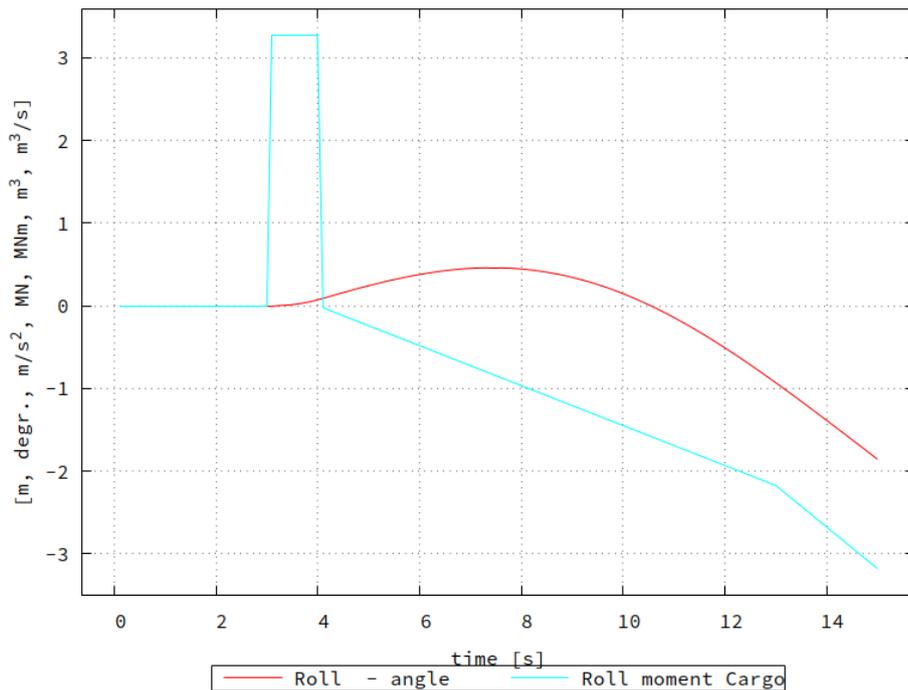
Man erkennt in Abb. 25 zunächst, dass der statische Rollwinkel nach 15s (also zum gedachten Anhaltezeitpunkt) jetzt noch 1.86 Grad beträgt. Das sind 0.47 Grad weniger als unter den Umständen des Unfalles. Zunächst erscheint das recht wenig zu sein, das Verhältnis der statischen Rollwinkel nach 15s beträgt aber $1.86/2.33=0.798$. Das bedeutet, dass unter diesen Umständen nur 80% des statischen Krängungswinkels erreicht werden, was äquivalent wäre mit einem Anfangs-GM von 1.06m.

Abb. 25: Verlauf von Rollmoment und Rollwinkel unter der Annahme, dass der Kran direkt nach Seeseite verfahren worden wäre.

Das bedeutet, dass das fälschliche Verfahren des Krans zur Landseite hin einem Effekt gleichkommt, der etwa in 20cm Anfangsstabilität des Schiffes ausgedrückt werden kann.

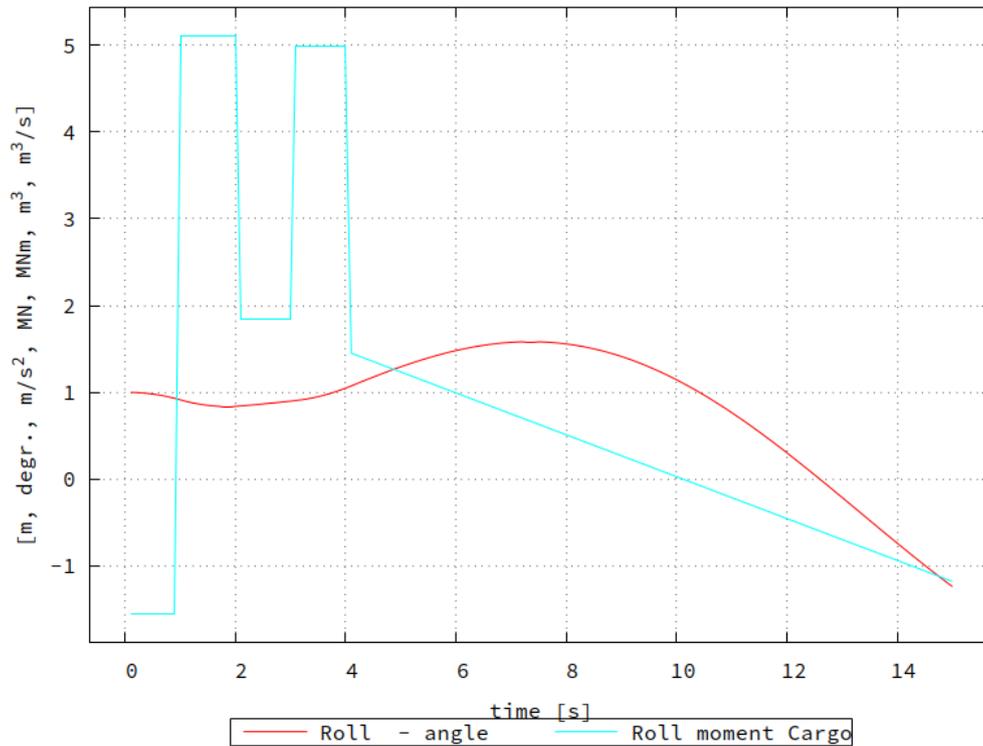
bewegt hätte und der Verfahrenvorgang des Krans mit einer Anfangsschlagseite in Landrichtung begonnen hätte. Dazu haben wir die Berechnung für den Unfallzustand wiederholt und eine Anfangsschlagseite Richtung Land angenommen. Diese haben wir von 0.5 Grad bis 1.5 Grad variiert. Das Ergebnis für eine angenommene landseitige Schlagseite von einem Grad ist in Abb. 26 für eine angenommene Schlagseite von 1 Grad gezeigt.

Abb. 26: Verlauf von Rollmoment und Rollwinkel unter der Annahme, dass der Kran mit einer Schlagseite von einem Grad nach Landseite verfahren worden wäre.

Wir haben bei unseren Berechnungen angenommen, dass der Kran wie im Unfallzustand zuerst fälschlicherweise nach Land verfährt. Man erkennt sofort, dass die Verhältnisse zum Anhaltezeitpunkt des Krans nach 15s erheblich verbessern. Allerdings tritt jetzt der größte Krängungswinkel in Richtung Landseite auf, er beträgt jetzt statisch 1.49 Grad. Zu diesem Zeitpunkt wirkt jetzt allerdings eine größere Beschleunigung von 0.127m/s^2 auf den Kran, was einer Vergrößerung des statisch äquivalenten Krängungswinkels um 0.74 Grad entspricht. Damit würde sich jetzt ein resultierender Krängungswinkel von 2.23 Grad ergeben.

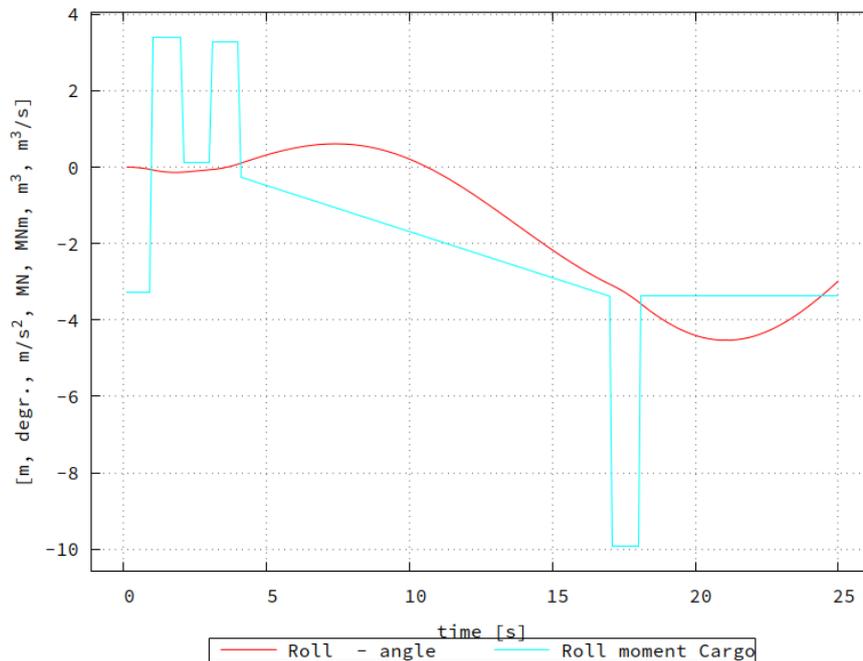
Das Einrücken der Feststellbremse hätte in jedem Fall zu einem heftigen Bremsmoment auf den Kran geführt. Gleichzeitig hätte dieses Bremsmoment die seeseitige Neigung des Schiffes vergrößert. Wir haben dieses Bremsmoment nun analog zu den vorher erläuterten Beschleunigungsmomenten modelliert, wobei es wiederum nur auf das Produkt aus Bremsmoment und Einwirkdauer ankommt. Der Kran ist zum fraglichen Zeitpunkt mit mindestens 0.06m/s gefahren, daraus ergibt sich, dass analog zur vorherigen Vorgehensweise eine auf das Schiff wirkende Querschleunigung von 0.06m/s^2 in dem Moment wirkt, wenn der Kran abgebremst wird. Wir haben in unseren Berechnungen angenommen, dass die Feststellbremse dann nach 15s wirkt, also anstelle des Umsteuerns. Die Ergebnisse der Berechnung sind in Abb. 27 dargestellt.

Abb. 27: Verlauf von Rollmoment und Rollwinkel unter der Annahme, dass der Kran mit durch die Feststellbremse gebremst worden wäre.

Wie Abb. 27 zeigt, ergibt sich durch das Bremsen des Krans ein statischer Rollwinkel von 4.51 Grad nach 21s. Danach schwingt das Schiff dann zurück, weil sich das Krängungsmoment in unserer Rechnung nicht mehr ändert, denn der Kran ist ja rechnerisch zum Stillstand gekommen. Zu diesem Zeitpunkt wirkt dann das Maximum der Rollbeschleunigung auf den Kran, wir haben dieses mit 0.22m/s^2 ermittelt. Das entspricht einem zusätzlichen statischen Krängungswinkel von 1.28 Grad, so dass der Kran in diesem Zeitpunkt einem äquivalenten Neigungswinkel von 5.79 Grad ausgesetzt ist.
