Untersuchungsbericht 107/08

**Schwerer Seeunfall**

**Maschinenausfälle der HOPE BAY und  
Kollision zwischen HOPE BAY und OCEANIC  
am 12. März 2008 und Kollision OCEANIC mit  
JOSEF MÖBIUS auf der Elbe am 14. März 2008**

2. November 2009

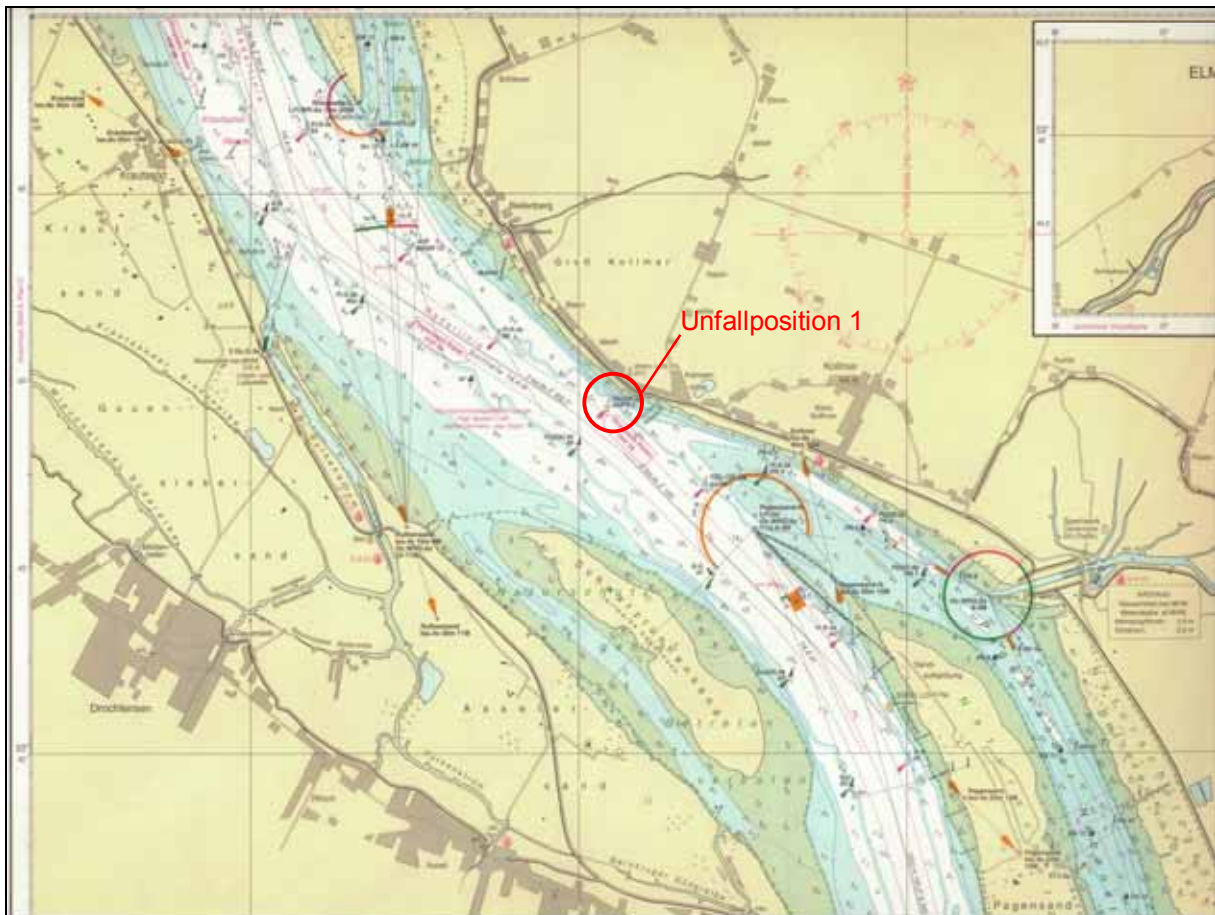
Abbildung 1: Seekarte mit erster Unfallposition

Art des Ereignisses: Seeunfall, Maschinenausfall und Kollision mit Tonne  
Datum/Uhrzeit: 12. März 2008/05:35 Uhr  
Ort: Elbe, Tonne 90  
Breite/Länge:  $\varphi$  53° 43,85'N  $\lambda$  009° 27,28'E

Während der Manöver der HOPE BAY kam es zur Berührung der Tonne 90. Die Tonne wurde dadurch um 120 m in Richtung Fahrwassermittelpunkt bewegt. Das Schiff selbst wurde nicht beschädigt.

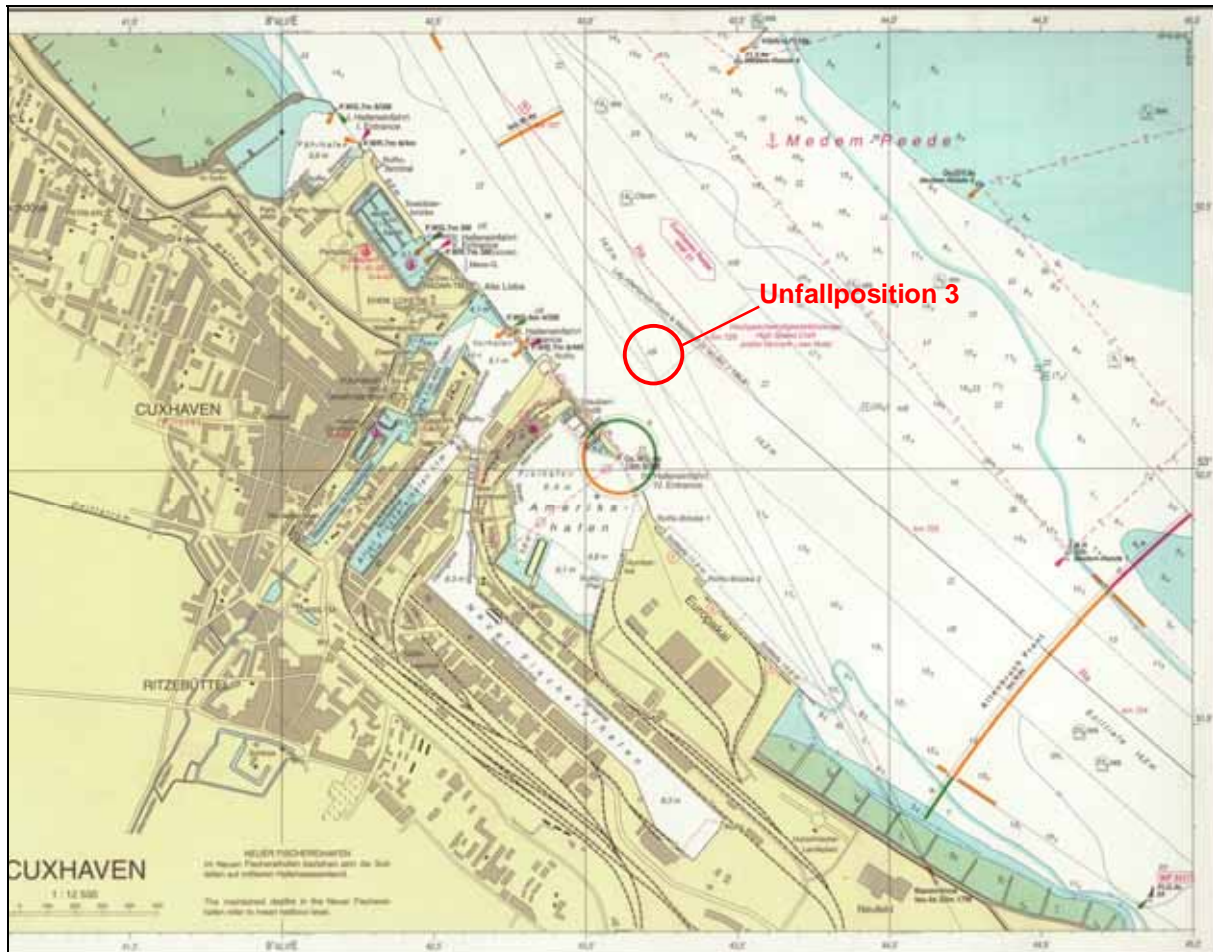
Abbildung 3: Seekarte mit dritter Unfallposition

Art des Ereignisses: Seeunfall, Kollision zwischen OCEANIC und Bagger JOSEF MÖBIUS  
Datum/Uhrzeit: 14. März 2008/20:57 Uhr  
Ort: Cuxhaven, auf der Elbe vor dem Amerikahafen  
Breite/Länge:  $\phi$  53° 52,22'N  $\lambda$  008° 43,22'E

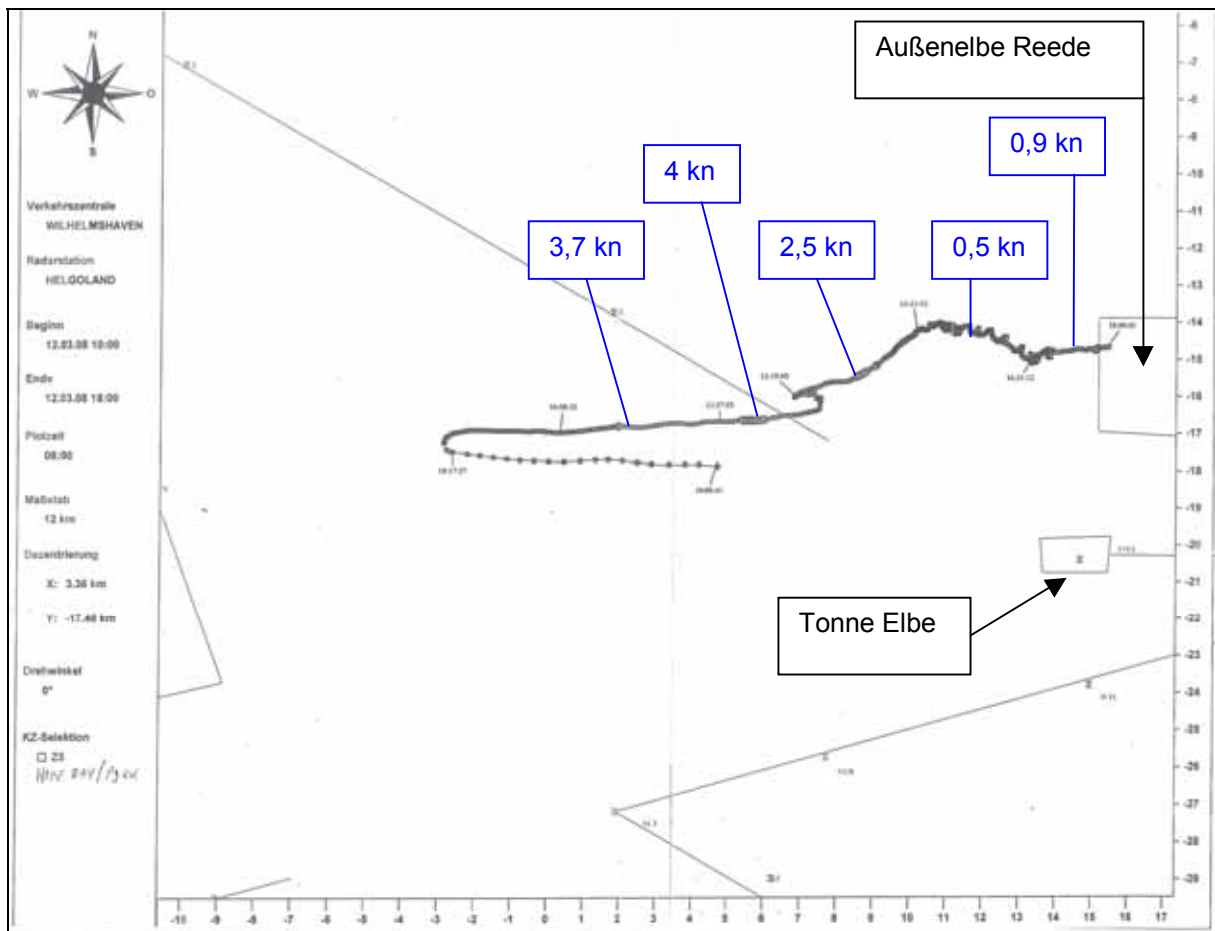
Abbildung 12: Radarplot HOPE BAY der VkZ Wilhelmshaven, Driftgeschwindigkeit durch BSU

zu rechnen. Zwar sollte der Gezeitenstrom der Driftrichtung entgegenstehen, jedoch war mit einer Zunahme der Windstärken zu rechnen. Bei Beibehaltung der Driftgeschwindigkeit von 1,5 kn hätte sich das Schiff gegen 18:00 Uhr ca. 2 sm westlich der 10-Meter-Tiefenlinie des Großen Vogelsandes befunden. Tatsächlich verlangsamte sich die Driftgeschwindigkeit.

Nach Auswertung der Ablaufprotokolle war nicht erkennbar, dass durch die Beteiligten, d.h. Schiffsführung HOPE BAY und Landstationen der WSV, ein Informationsaustausch über die Ursache des Maschinenausfalls der HOPE BAY erfolgte. Insofern war eine Beurteilung der Aussage der Schiffsführung zur Reparaturdauer nicht möglich.

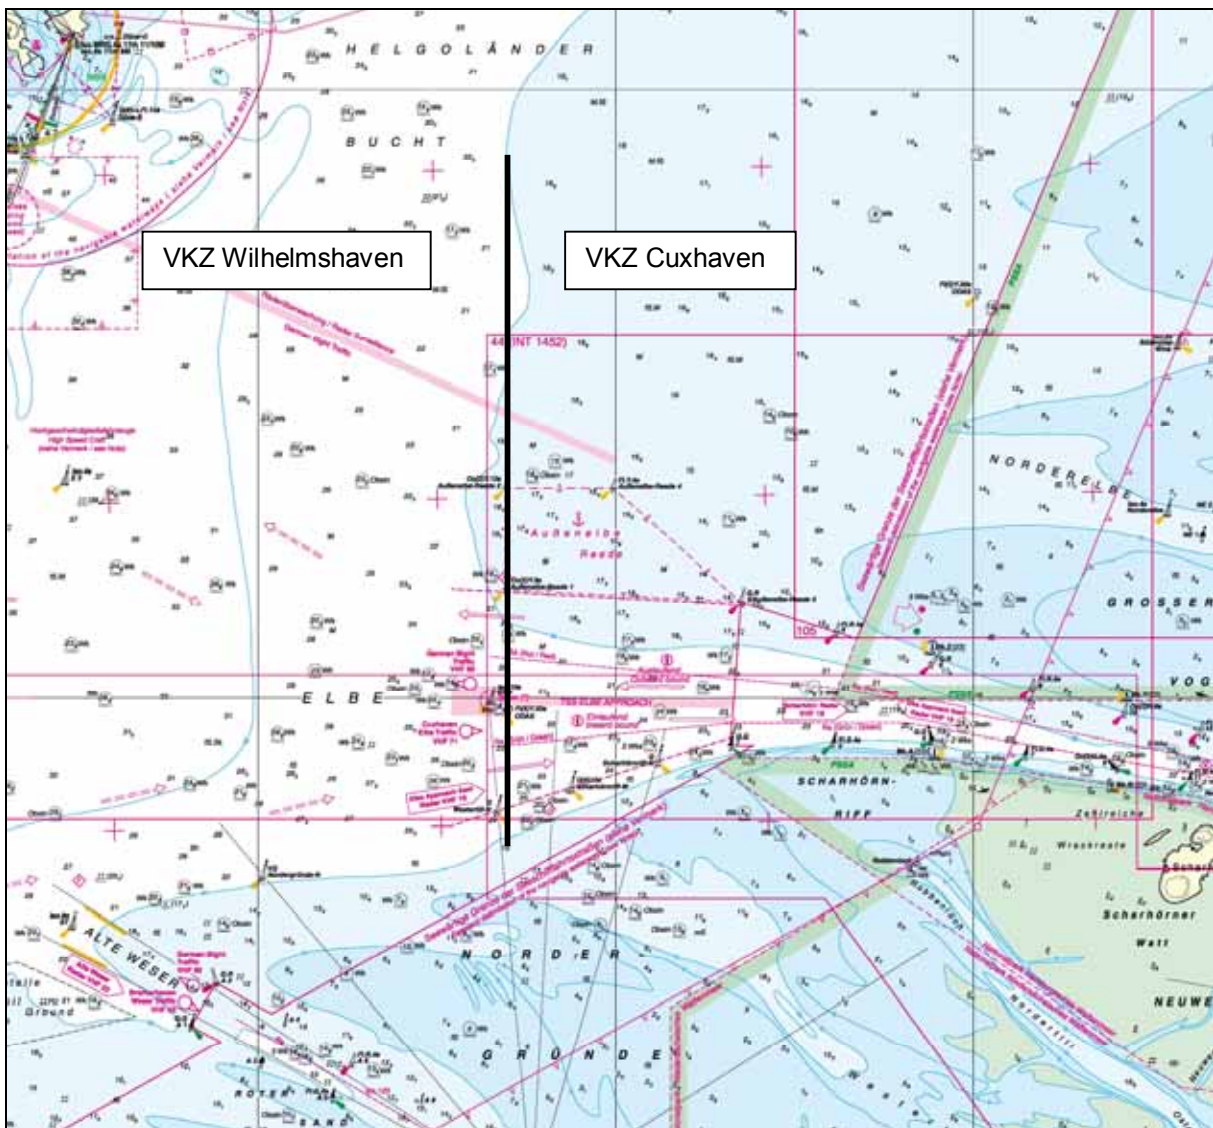
Abbildung 13: Zuständigkeitsgrenze zwischen VkZ Wilhelmshaven und VkZ Cuxhaven im Bereich der Elbansteuerung und Außenelbe Reede

Gegen 18:00 Uhr hatte die vor Anker treibende HOPE BAY die westliche Begrenzung der Außenelbe Reede und damit die auf dem Längengrad 008° 07,0' E liegende Zuständigkeitsgrenze zwischen dem WSA Wilhelmshaven (WSD Northwest) und dem WSA Cuxhaven (WSD Nord), bzw. ihren jeweiligen Verkehrszentralen, überquert. Bei der Übergabe des Schiffes ergab sich eine Unstimmigkeit zwischen den Wachhabenden beider VkZ, da der NvD der VkZ Cuxhaven durch die Situation überrascht worden sei. Im Ergebnis wurde das Schiff zunächst weiter durch die VkZ Wilhelmshaven betreut. Das Maritime Lagezentrum war bereits ab 10:37 Uhr, und fortlaufend, über die Situation informiert worden. Dokumentiert wurde auch die Weitergabe der Information durch das MLZ innerhalb des Havariekommandos.

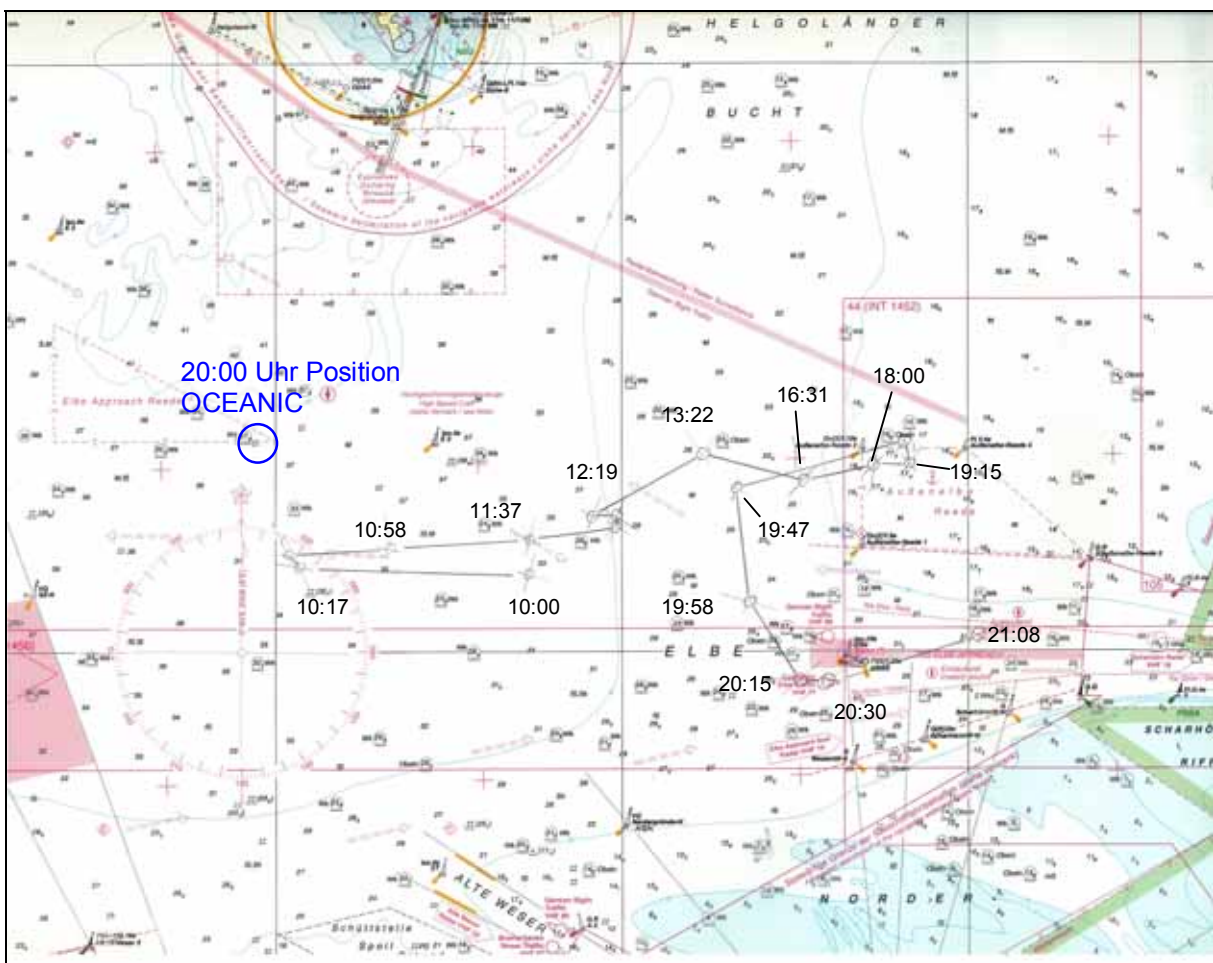
Abbildung 14: Track der HOPE BAY von 10:00 Uhr bis 21:08 Uhr

Nach Auffassung des WSA Cuxhaven erfolgte der Übergang des Führungswechsels auf die VkZ Cuxhaven um 19:01 Uhr mit der Beendigung der Reparatur an Bord der HOPE BAY. In den Protokollen findet sich dazu kein Vermerk oder Hinweis.

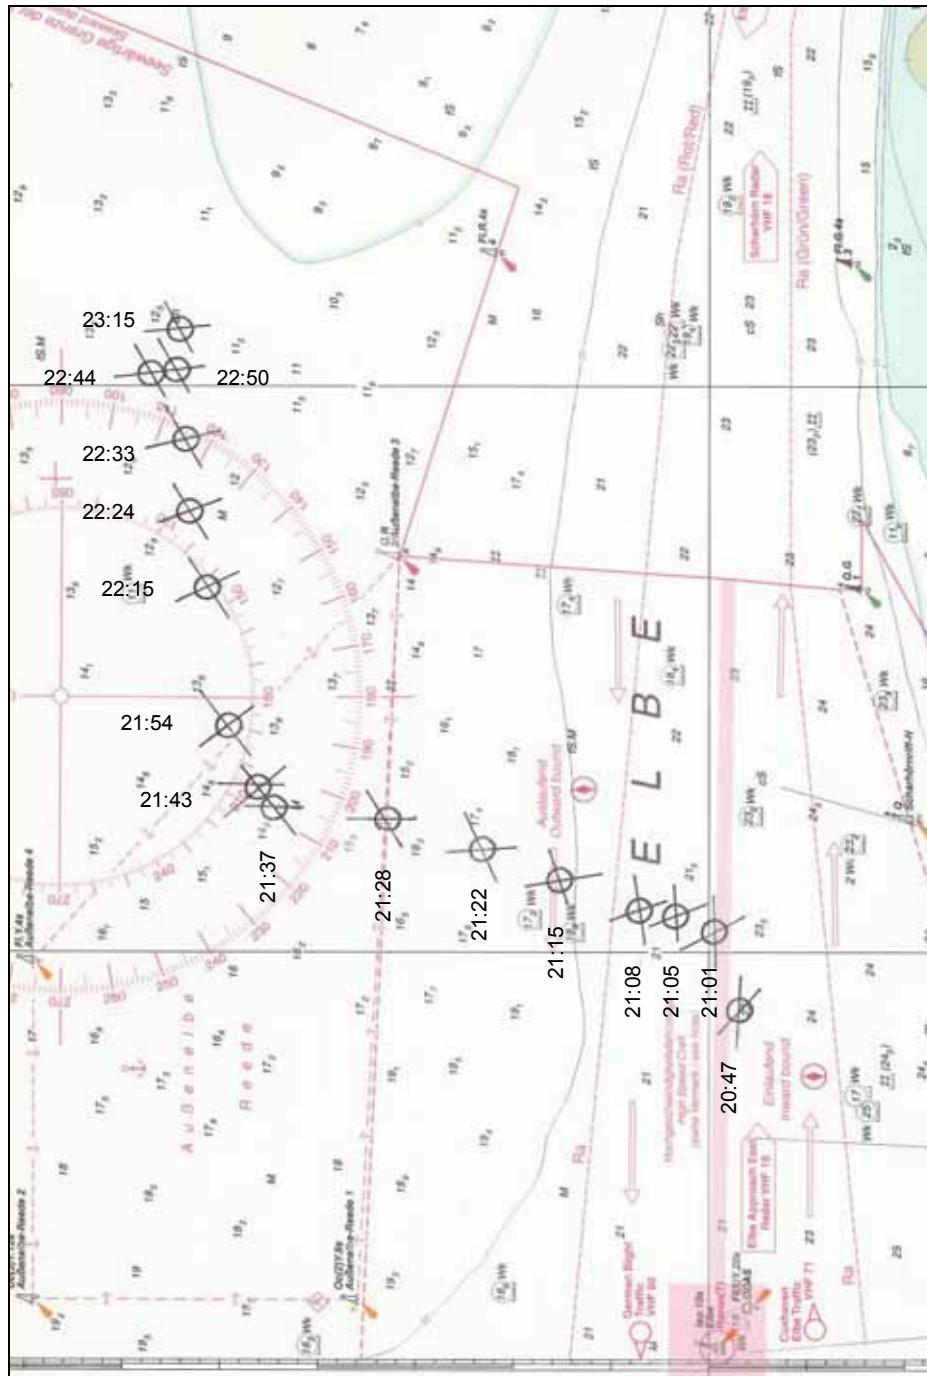
Abbildung 19: Track der HOPE BAY von 20:47 Uhr bis 23:15 Uhr

Um 21:44 Uhr meldete die Schiffsführung der HOPE BAY neuerlich einen Maschinenausfall. Zwischenzeitlich hatte das Schiff 7 Längen der Backbordankerkette zu Wasser gebracht. EAR empfahl erneut den Einsatz der Hauptmaschine, da die Driftgeschwindigkeit ca. 2 kn betrug.

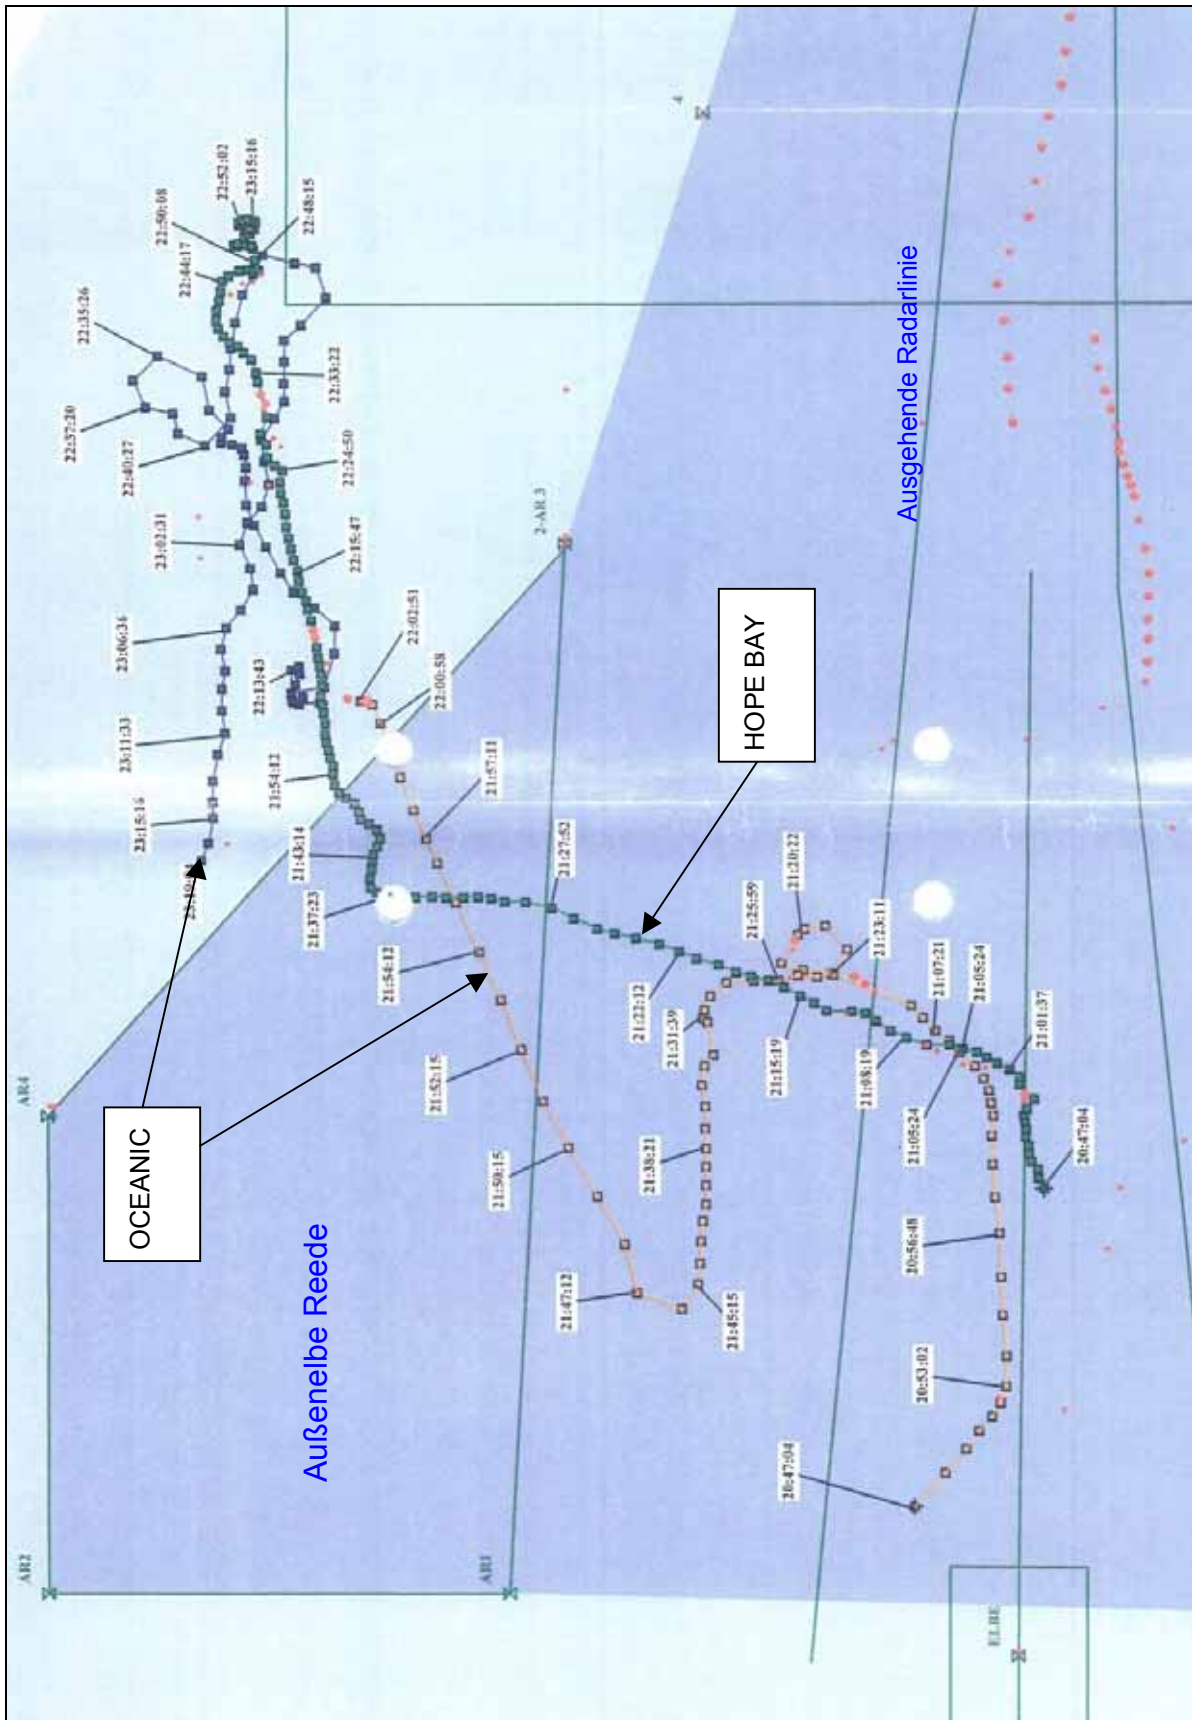
Abbildung 20: Radarplot HOPE BAY und OCEANIC der VkZ Cuxhaven

Die Daten in den Abbildungen 16 bis 18 (siehe auch Abbildung 20 als graphische Darstellung) zeigen, dass die Maschine der HOPE BAY offensichtlich seit 21:01 Uhr wieder lief, denn die Geschwindigkeit nahm ab diesem Zeitpunkt zu.

Um 21:13 Uhr brach dann die hinüber geschossene Leine während der Übergabe der Jagerleine. Beide Fahrzeuge entfernten sich daraufhin voneinander. Nach Radarplot drehte die OCEANIC zunächst über Steuerbord. Durch eine überkommene See wurden gegen 21:25 Uhr außerdem zwei der an Deck tätigen Besatzungsmitglieder umgeworfen und gegen Teile des Schiffs gestoßen und verletzt, was aber zunächst nicht zur Arbeitsunfähigkeit führte. Der Schlepper fuhr ab 21:30 Uhr einen westlichen Kurs, um so etwas ruhiger zu liegen und das Schiff auf den nächsten Anlauf vorzubereiten (siehe Abb. 20).

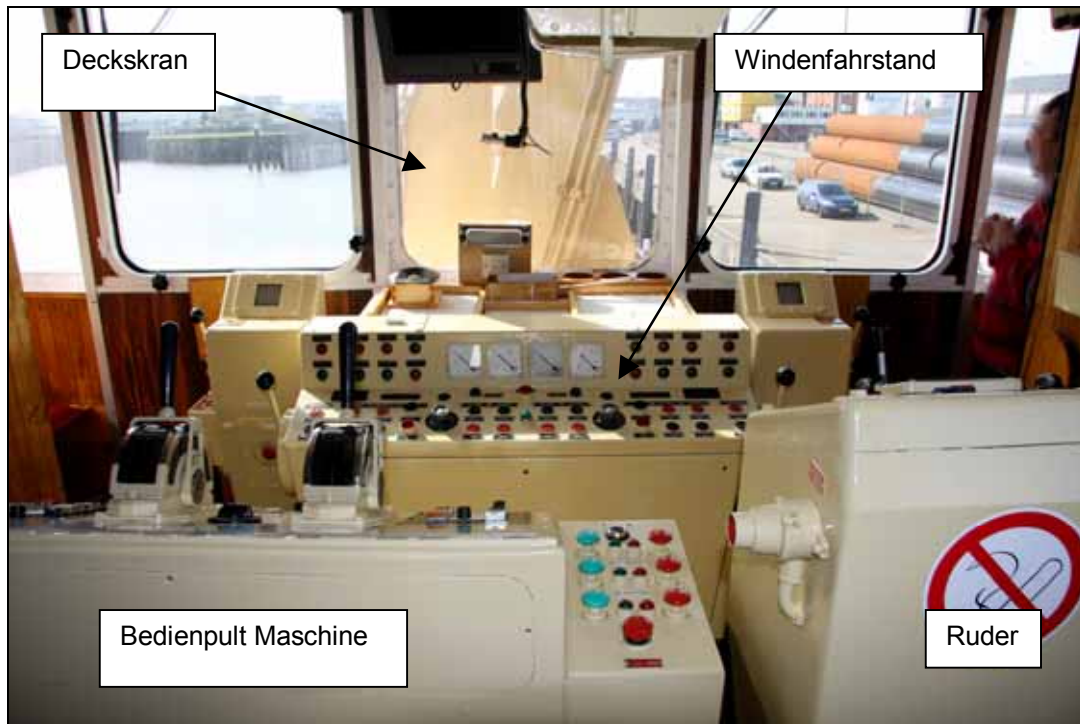
Abbildung 25: OCEANIC, Blick von vorn in die achter Brücke

Die Sicht auf das Schleppdeck wird durch den in Ruheposition aufgetoppten Deckskran stark eingeschränkt.

Für den Einsatz an der HOPE BAY sollte der Backbord-Schleppdraht genutzt werden. Der Ingenieur hatte dafür den Platz an der Backbordseite des Windenfahrstandes eingenommen. Das an der Steuerbordseite befindliche feste UKW-Funkgerät war damit nur dem Kapitän unmittelbar zugänglich.

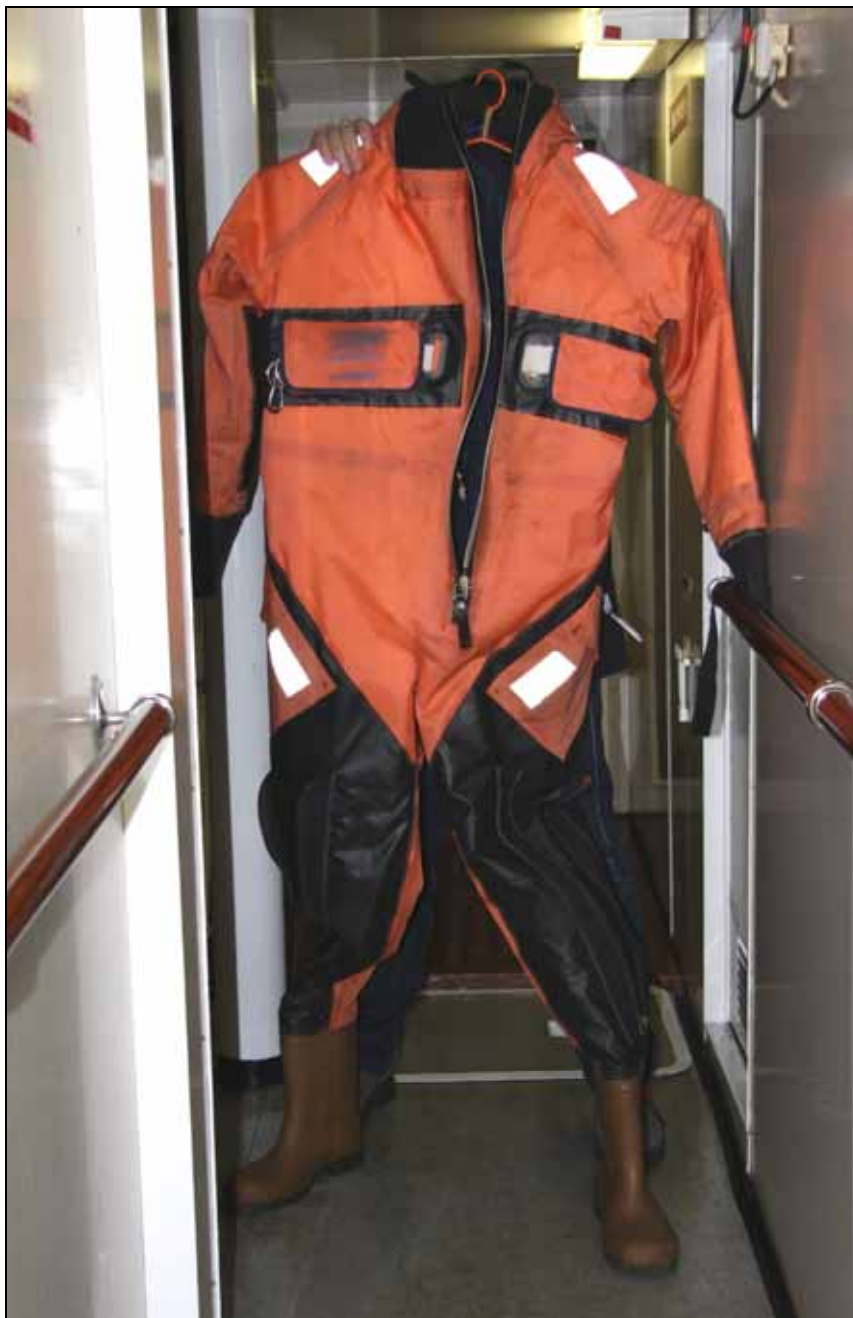
Abbildung 27: Eintauch-/Wetterschutzanzug

Die Deckscrew war mit Eintauch-/Wetterschutzanzügen ausgerüstet. Da sie während des Einsatzes die dazugehörigen Kapuzen übergezogen hätten, hätten sie keine Arbeitsschutzhelme getragen. Ein Helm sei nur durch den verantwortlichen Offizier getragen worden, da sein Helm mit einer sogenannten Hör-/Sprechgarnitur ausgestattet war. Über den Anzügen seien separate Sicherheitsgurte getragen worden.

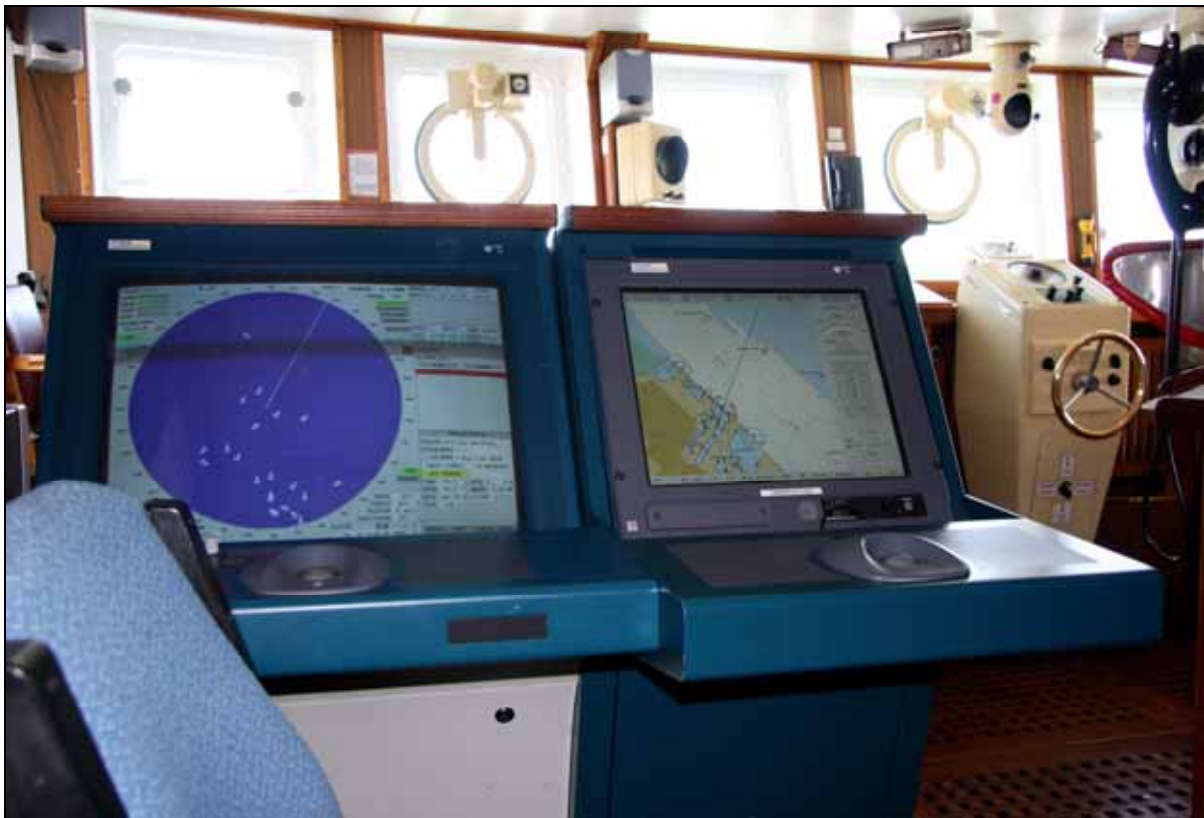
Abbildung 30: Radar-Gerät 2 und elektronische Seekarte

Die Kommunikation nach außen erfolgte nur über die vordere Brücke. Dazu standen dem Offizier drei UKW-Geräte zur Verfügung. Auf UKW-Kanal 10 erfolgten die Absprachen mit der HOPE BAY, Kanal 19 diente der Verständigung mit Elbe Approach East Radar und Kanal 71 wurde für die Kommunikation mit Cuxhaven Elbe Traffic genutzt. Die genutzten UKW-Geräte liegen relativ weit auseinander. Das in Abbildung 29 mit Nummer 3 benannte Gerät ist dabei nur umständlich zu erreichen, da es so angebracht ist, dass es dem Nutzer des Radar-Gerätes 2 zur Verfügung steht. Aus dem Ruderhaus der vorderen Brücke ist das Radar-Gerät 2 nicht und die elektronische Seekarte nur eingeschränkt einsehbar (siehe Abbildung 30). Der eigentliche Zugang zu beiden Geräten erfolgt über den Kartenraum.

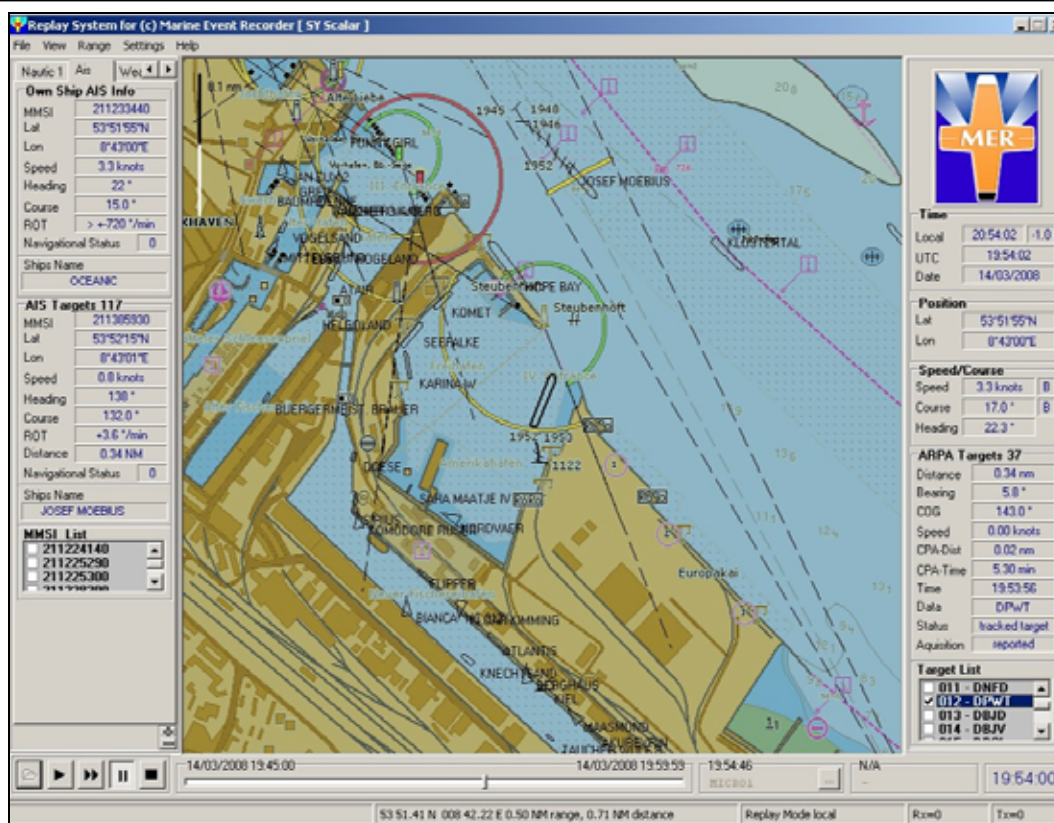
Abbildung 31: Bild aus VDR-Replay der OCEANIC, 20:54:02 Uhr

- 20:53:19 O L „Ich (unverständlich) mal eben den Bagger. Sekunde. Das bringt ja alles nichts.“  
„Der Bagger MÖBIUS. Sie fahren ja jetzt doch noch weiter aufwärts nicht?“  
JM „Ja. Ich bleib auf Position. Hab‘ ne Geschwindigkeit von 0,8 kn. Bleib auf Position.“

- 20:54:17    O    L    „Absprache zwischen Kapitän und Lotse über gelegte Fahrtstufe. Der Lotse empfiehlt von „Langsam Voraus“ auf „Halbe Voraus“ zu kommen.“
- 20:54:25    O    L    „*Steuerbord 10!*“  
 ROT: +0,5    FÜG: 3,4  
 ROT: +1,5 (maxi. Wert nach vorhergehend. Kommando)
- 20:54:35    O    L    „*Steuerbord 20!*“  
 ROT: +5,0
- 20:54:42    O    R    „*Ruder liegt Steuerbord 20.*“
- 20:54:44                    ROT. +14,7 (maxi. Wert nach vorhergehend. Kommando)
- 20:54:45    O    L    „*Mittschiffs!*“  
 ROT: +18,5    FÜG: 4,9
- 20:54:52                    ROT: +26,6 (maxi. Wert nach vorhergehend. Kommando)
- 20:54:53    O    R    „*Ruder liegt Mittschiffs.*“
- 20:55:00    O    K    „*Also, der kommt uns noch ran hier.*“  
 ROT: +7,4    FÜG: 5,7  
 L    „*Steuerbord 20!*“  
 L    „*Geben wir mal voll.*“

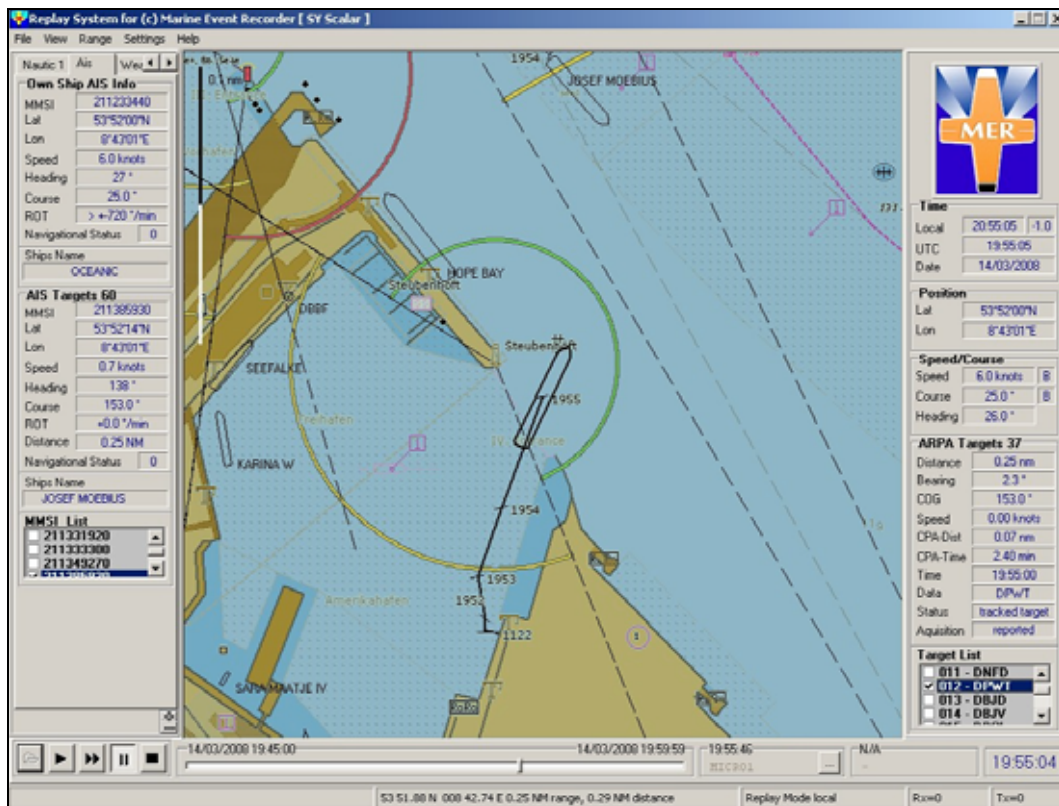
Abbildung 32: Bild aus VDR-Replay der OCEANIC, 20:55:05 Uhr

20:55:04 O L „Steuerbord 20!“  
ROT: -18,7 FÜG: 6,0

20:55:06 O K „Wollen wir noch vor ihm rum?“  
R „Ruder liegt Steuerbord 20.“  
ROT: -30,0

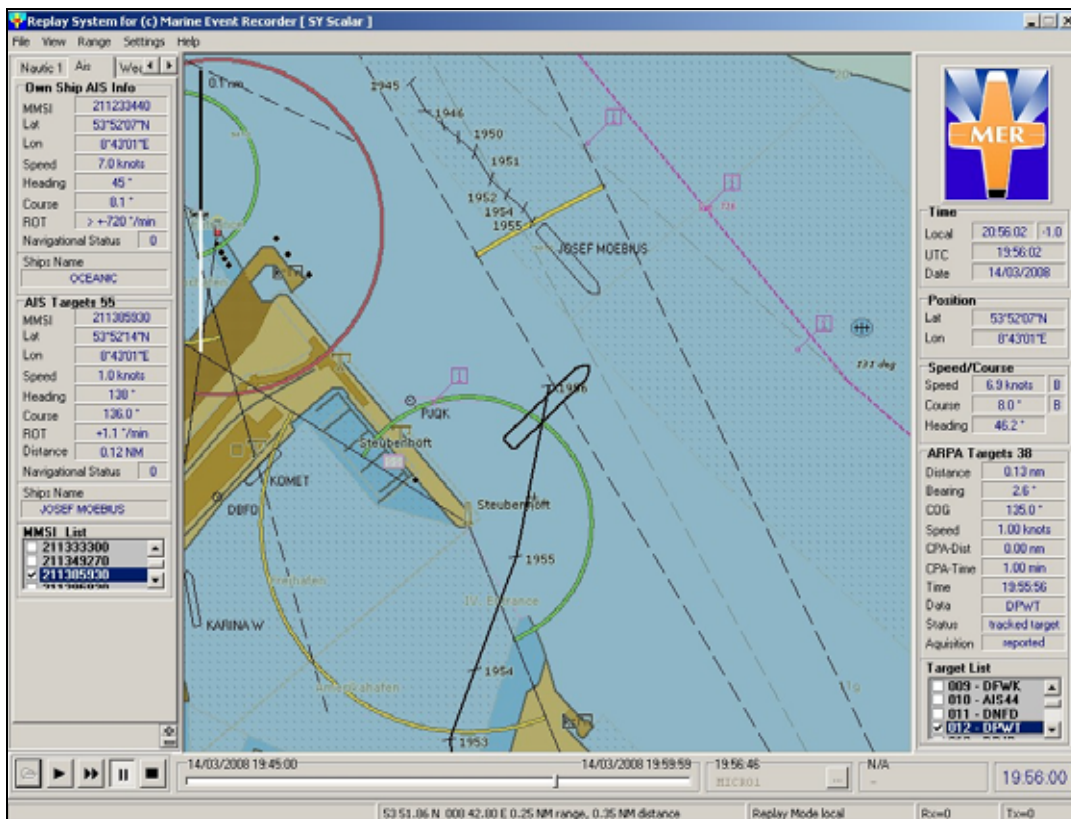
Abbildung 33: Bild aus VDR-Replay der OCEANIC, 20:56:02 Uhr

| 20:55:47 | O | K | „Der dreht unheimlich langsam hier.“<br>ROT: +24,6 FÜG: 7,5 d: 0,16 |
| 20:55:49 | O | L | „(unverständlich). Aber ist gut, wir kommen, da ist nichts im Wege.“<br>ROT: +36,8 FÜG: 7,3 d: 0,14 |
