Bundesstelle für Seeunfalluntersuchung
Federal Bureau of Maritime Casualty Investigation
Bundesoberbehörde im Geschäftsbereich des Bundesministeriums
für Verkehr und digitale Infrastruktur

Summarischer
Untersuchungsbericht 417/13

Schwerer Seeunfall

**Kollision CMS CONMAR AVENUE mit
CMS MAERSK KALMAR am 7. Mai 2013
auf der Außenweser**

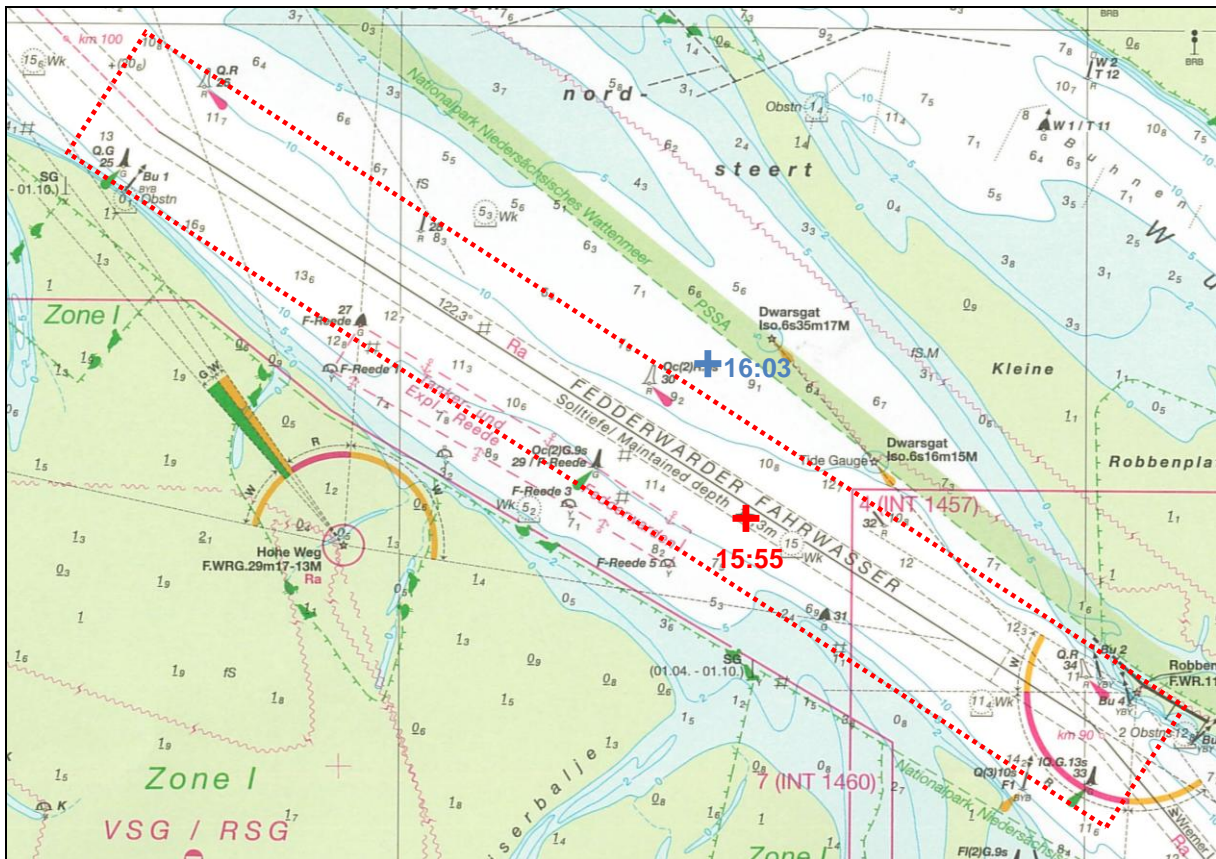
Abbildung 4: Fahrwasserabschnitt des Überholvorgangs mit den Positionen der Kollision (rote Markierung) und der Grundberührung (blaue Markierung)⁷

Nach der Kollision begann die CONMAR AVENUE in Folge ihrer Antriebslosigkeit mit dem Ebbstrom in Richtung der östlichen Fahrwassergrenze zu driften und geriet außerhalb des Fahrwassers östlich der Tonne 30 (vgl. Seekartenposition oben in **Abb. 4**) auf Grund. Vorsorglich wurde dort um ca. 16:03 Uhr der Steuerbordanker geworfen. Kurz nach 17:00 Uhr trafen die beiden ersten Schlepper RT PIONEER und EMS beim Havaristen ein und machten um 17:10 Uhr achtern bzw. um 17:39 Uhr vorne fest. Außerdem wurden gegen 17:55 Uhr die beiden Schlepper ELBE und BUGSIER 6 angespannt. Um 18:03 Uhr wurde mit dem Hieven des Ankers begonnen. Zur Unterstützung des Freischleppens wurde schließlich noch der Schlepper RT DARWIN festgemacht.

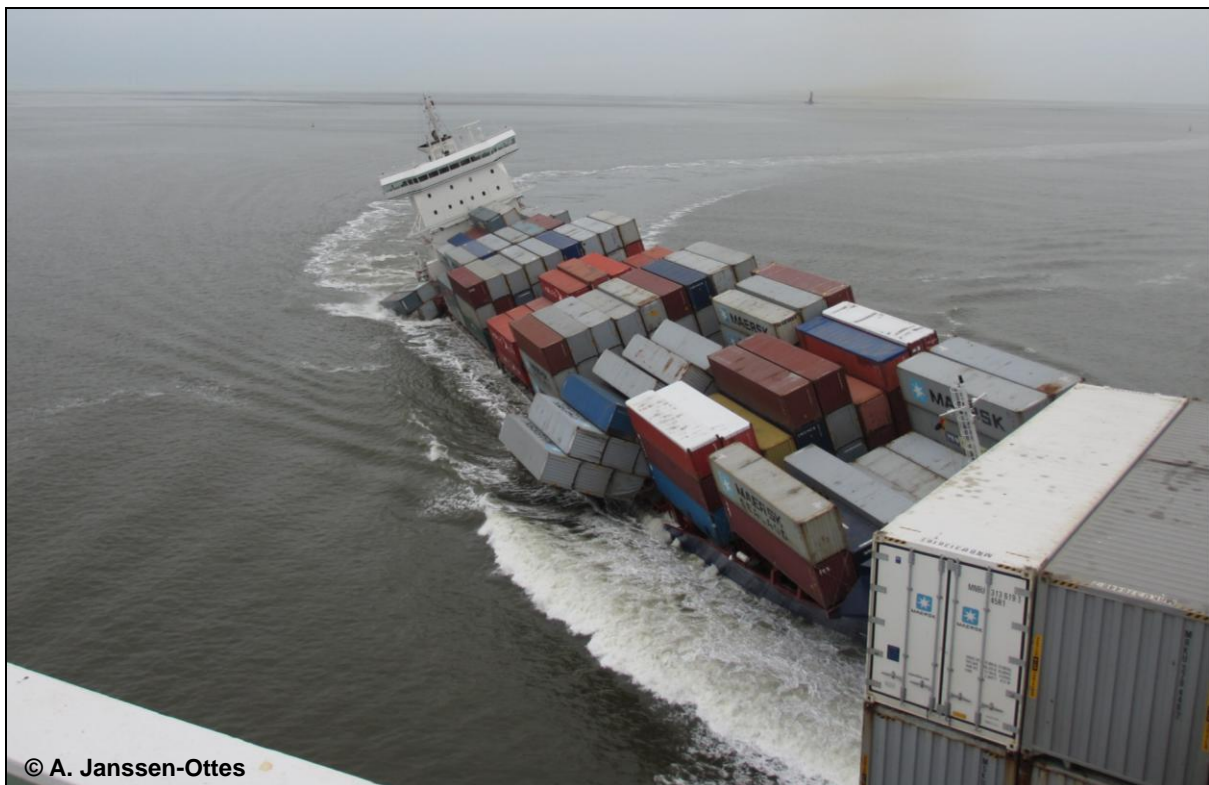
Abbildung 5: Kollision CMS CONMAR AVENUE mit CMS MAERSK KALMAR (1)

unfreiwilligen aber gleichwohl „harten“ Backborddreh resultierenden temporären Schlagseite nach Steuerbord stürzten insgesamt 15 Container der Decksladung der CONMAR AVENUE an der Steuerbordseite des Schiffes ins Wasser. Nach dem Zusammenstoß schrammte die CONMAR AVENUE mit ihrem Bug an dem Achterschiff der MAERSK KALMAR entlang. Bedingt durch die Vorfahrt der MAERSK KALMAR lösten sich beide Fahrzeuge sehr schnell wieder voneinander.

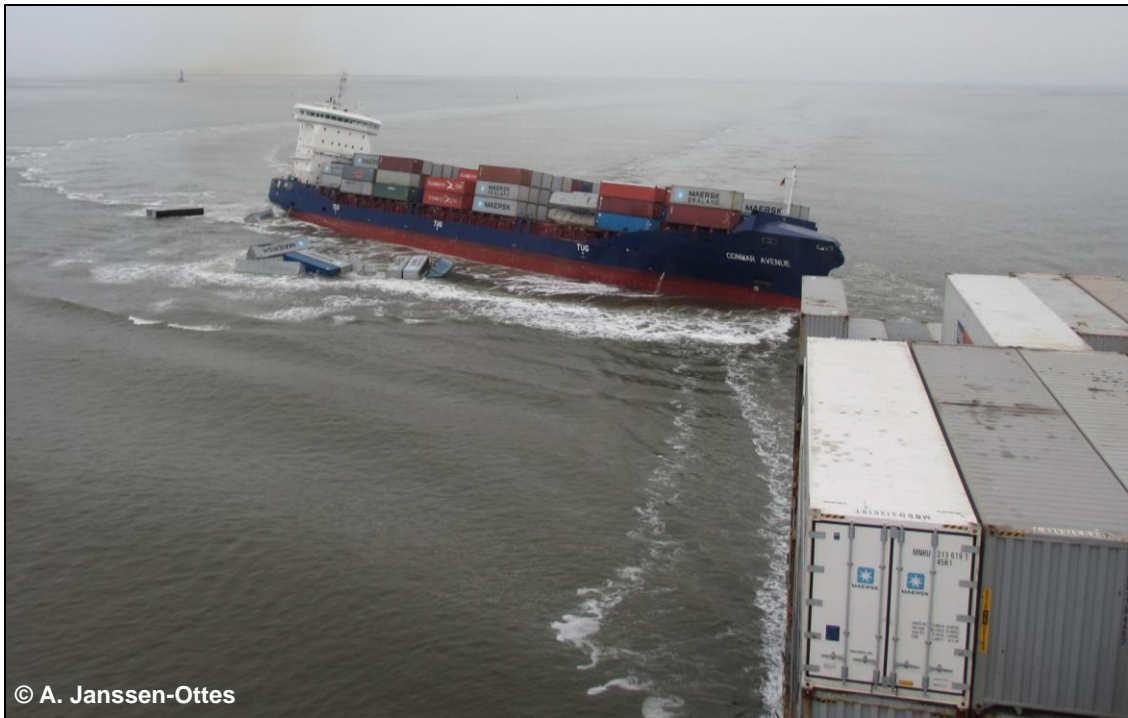
Abbildung 8: Situation nach Kollision CMS CONMAR AVENUE mit CMS MAERSK KALMAR (1)

Der Verlust von Containern auf der Steuerbordseite der CONMAR AVENUE führte zwangsläufig zu einer ungleichmäßigen Gewichtsverteilung an Bord des Schiffes. Die CONMAR AVENUE bekam daher eine Schlagseite nach Backbord. Diese konnte durch das von der Schiffsführung sofort veranlasste Umpumpen von Ballastwasser bereits kurz nach dem Unfall erfolgreich ausgeglichen werden. Die nachfolgenden Fotos (**Abb. 5 ff.**) wurden von einer Passagierin von der Steuerbordseite der Brücke der MAERSK KALMAR aus mit Blickrichtung achteraus aufgenommen.⁹ Die Abbildungen belegen sehr authentisch die ruhigen und unproblematischen Sicht- und Seegangsverhältnisse, den (unfreiwilligen) Backborddreh der CONMAR AVENUE in Richtung Achterschiff der MAERSK KALMAR, den Ladungsverlust der CONMAR AVENUE und die daraus schlussendlich resultierende Schlagseite des Schiffes nach Backbord.

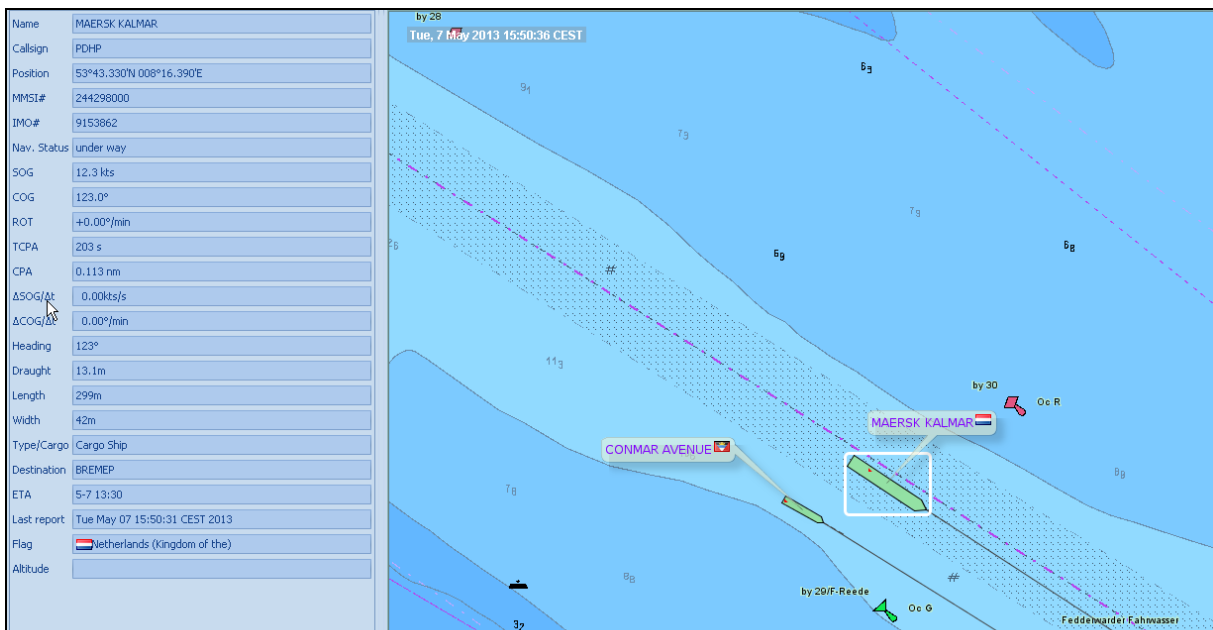
Abbildung 22: AIS-Positionen CONMAR AVENUE und MAERSK KALMAR um 15:50:31 Uhr

Der von den Zeugen beschriebene Fahrtverlauf der Schiffe wird durch die AIS-Aufzeichnungen bestätigt. Die BSU hat im Rahmen der Untersuchung keinerlei Anhaltspunkte für navigatorische Fehler der Schiffsführungen und Lotsen der beteiligten Schiffe gefunden. Die nachfolgenden Screenshots aus einem AIS-Replay-System illustrieren den Fahrtverlauf beider Fahrzeuge. Die **Abbildung 22** verdeutlicht, dass die CONMAR AVENUE während des Überholvorgangs einen hinreichenden Passierabstand gewählt hatte und die MAERSK KALMAR entsprechend ihrem Tiefgang nahe der Fahrwassermitte fuhr.

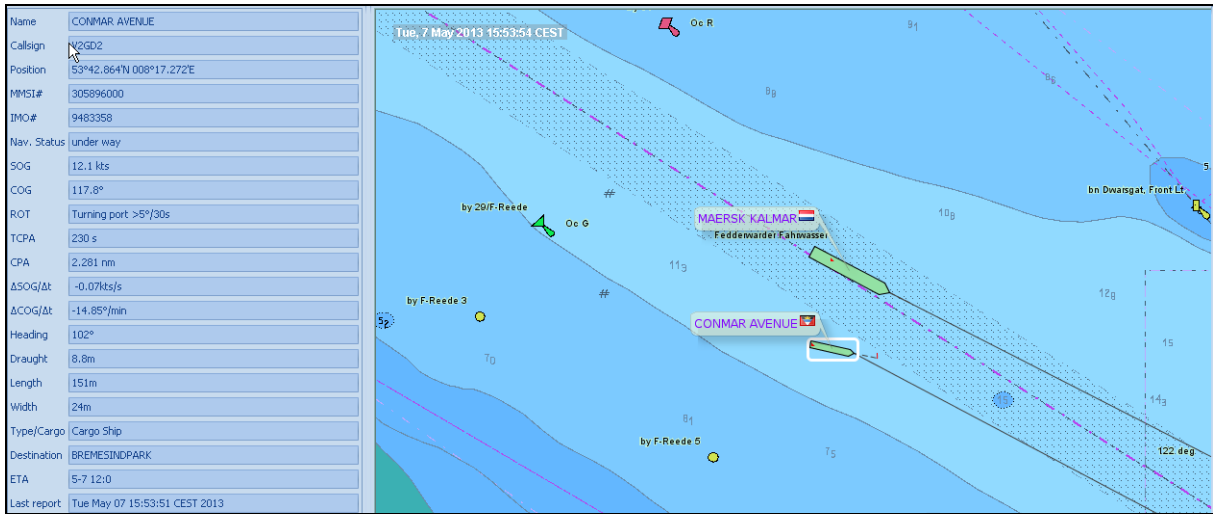
Abbildung 23: AIS-Positionen CONMAR AVENUE und MAERSK KALMAR um 15:53:51 Uhr

Die nachfolgenden **Abbildung 23** zeigt die Situation um **15:53:51 Uhr**, also unmittelbar nach dem Ausfall der Hauptmaschine der CONMAR AVENUE.¹³ Erkennbar werden sowohl eine beginnende Tendenz des Zudrehens der CONMAR AVENUE auf die MAERSK KALMAR, als auch die Bemühungen der MAERSK KALMAR, durch eine leichte Kursänderung nach Backbord, den Passierabstand konstant zu halten. Etwa eine halbe Minute später hat sich die Situation deutlich verschärft. Die CONMAR AVENUE befindet sich (unfreiwillig) auf Kollisionskurs zur MAERSK KALMAR (vgl. unten **Abb. 24**). Etwa eine Minute nach dem Ausfall der Hauptmaschine hat sich aus einem anfänglich problemlosen und sicheren Passiervorgang eine unmittelbar bevorstehende Kollision entwickelt (vgl. **Abb. 25 f.**).¹⁴

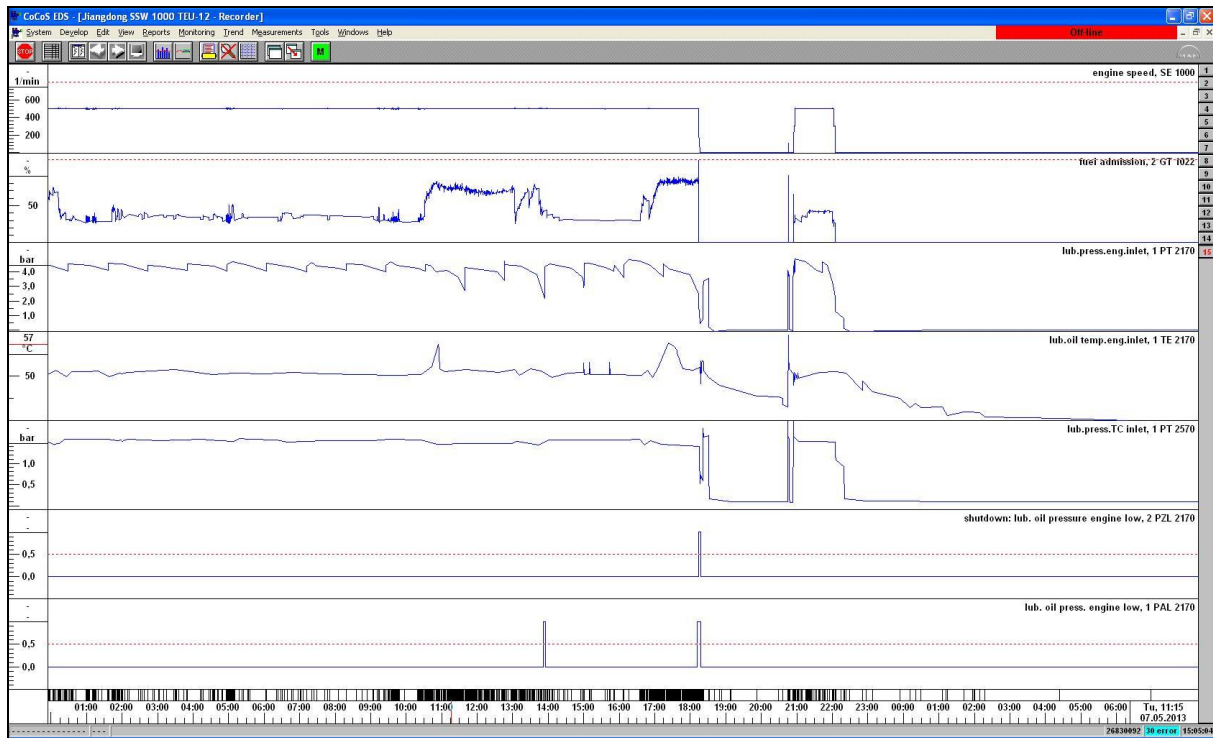
Abbildung 38: EDS-Datenauszug²¹

Nach Abschluss aller Kontrollen konnte kein eindeutiger Fehler im Schmierölsystem festgestellt werden, der den außerordentlichen Druckabfall erklären würde. Das Druckregelventil steuert in voll geöffnetem Zustand eine große Menge Öl ab, so dass hier bei betriebswarmem Öl der Alarmwert und Abstellwert unterschritten werden könnte. Ungeklärt bleibt jedoch die Frage, warum sich der Öldruck nicht erholte, als die Stand-by-Pumpe ansprang. Zu diesem Zeitpunkt lieferten zwei Verdrängerpumpen Öl in ein und dasselbe System, der Druck hätte also unweigerlich ansteigen müssen. Warum dies nicht geschah, konnte nicht ermittelt werden. Unbeantwortet blieb auch die Frage, warum der Öldruck sich vor dem Vorfall in Form einer „Sägezahnkurve“ darstellte (vgl. EDS-Datenauszug; **Abb. 38**). Alle Systeme und Einbauten waren in technisch einwandfreiem Zustand, bis auf das Druckregelventil. Das Druckregelventil wurde aus Sicherheitsgründen durch ein fabrikneues Bauteil ersetzt und durch Servicetechniker des Motorenherstellers eingestellt, eine Probefahrt wurde anschließend durchgeführt und speziell der Öldruck überwacht. Es traten keinerlei Unregelmäßigkeiten auf, der Schmieröldruck war jetzt technisch konstant.“
