Bundesstelle für Seeunfalluntersuchung
Federal Bureau of Maritime Casualty Investigation

Untersuchungszwischenbericht 138/22

Sehr schwerer Seeunfall

**Person über Bord mit Todesfolge
an Bord der Segelyacht SPEEDY GO
auf der Flensburger Förde am 8. April 2022**

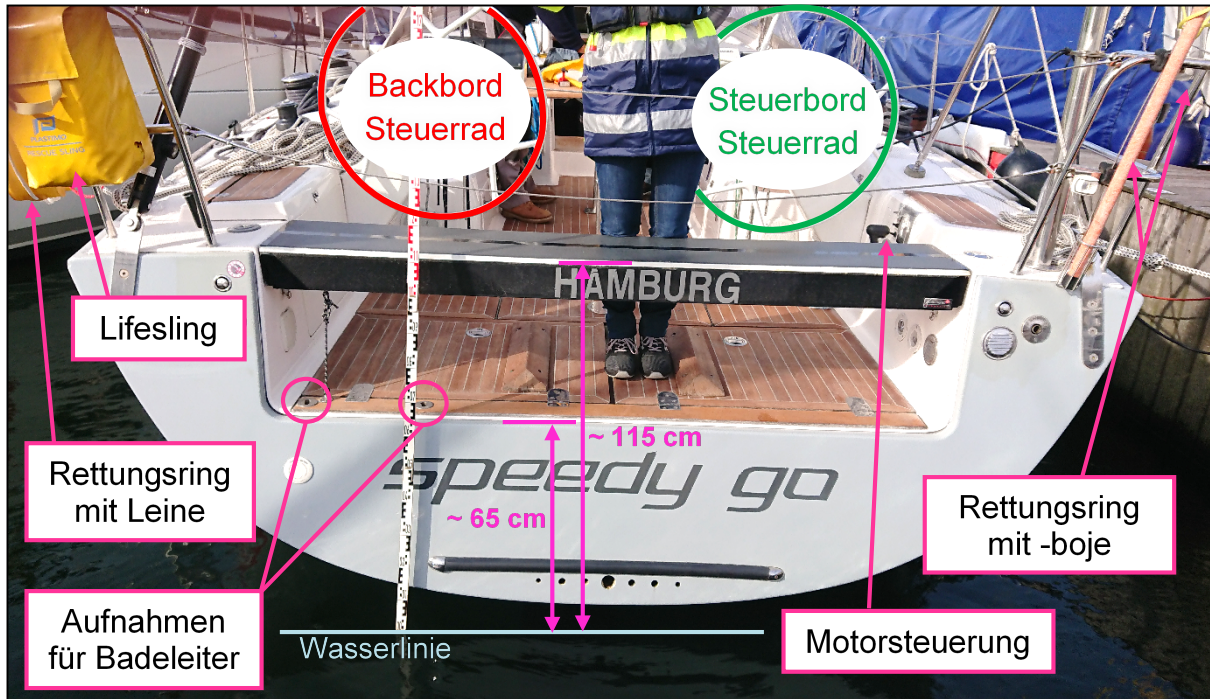
Abbildung 7: Cockpit der SPEEDY GO von achtern²⁰

Der Skipper rief aus dem Wasser heraus den Mitseglern zu: „Die Badeleiter!“ Die Badeleiter wurde dann aus der steuerbordseitigen Backskiste geholt und in die dafür vorgesehenen Aufnahmen an Backbord hinten im Cockpit (vgl. Abbildung 7 und Abbildung 12) eingesteckt. Der Skipper war nicht mehr in der Lage, die Badeleiter zu besteigen und wurde an beiden Händen gehalten, da er sich auch nicht mehr selbst an der Leiter festhalten konnte.

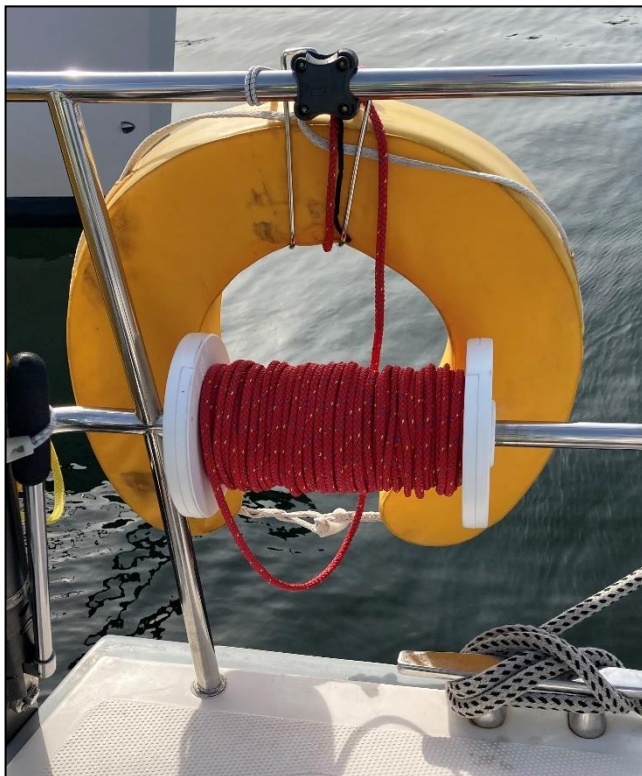
Abbildung 8: Backbordseitiger Hufeisen-Rettungsring mit Leine²⁰

Es wurde entschieden zu dem im Wasser treibenden Mitsegler zu fahren. Mithilfe der auf dem Wasser schwimmenden Leine am backbordseitigen Rettungsring gelangte der Mitsegler ans Heck der Yacht, und ihm wurde die bereits zuvor vorbereitete Festmacherleine mit Palstek zugeworfen. Mit einem Fuß stieg er in das Auge des Palsteks, zog es dann weiter hoch um den Oberschenkel und hielt sich an der nach oben ins Cockpit führenden Leine fest. Das Ende der Leine wurde dann auf eine Winsch gelegt und so gegen ein ungewolltes Ausrauschen gesichert. Der Mitsegler am Funkgerät kam von unten hoch ins Cockpit und sah die Situation an Deck. Sein über Bord gegangener Mitsegler war bereits ein Stück aus dem Wasser gezogen worden, er packte ihn und ließ sich mit seinem Gewicht nach hinten fallen. Mit vereinten Kräften und durch das Hochwischen der Leine schafften es die Mitsegler so, ihren Kollegen gegen 12:35 Uhr aus dem Wasser zu retten.

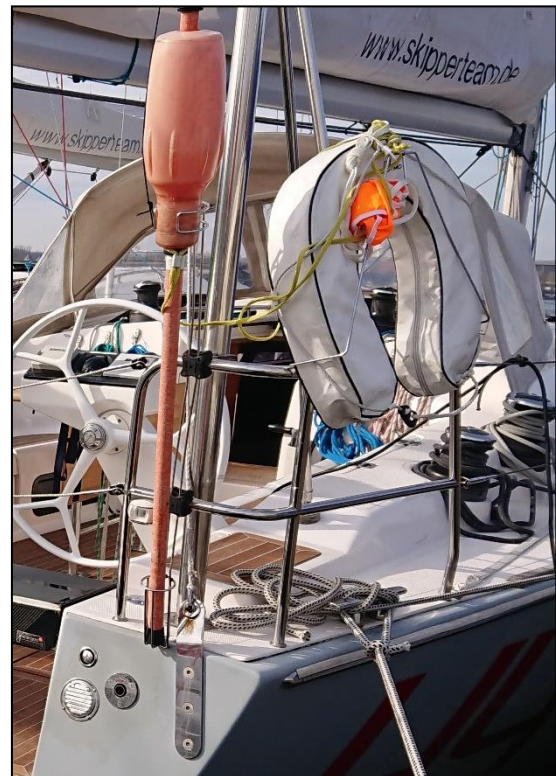
Abbildung 9: Steuerbordseitiger Hufeisen-Rettungsring mit POB-Markierungsboje²⁰

Um 12:40 Uhr informierte Lyngby Radio die SPEEDY GO, dass Helikopter in acht bis zehn Minuten vor Ort sein würden. Der Skipper war nach der Rettung des Mitseglers nicht mehr in Sicht. Auch die POB-Markierungsboje war nicht mehr zu sehen. Lediglich
