**Gutachterliche Untersuchung des
zentralauslösbaren Heißgeschirrs
des B.Bd. Rettungs- u. Bereitschaftsbootes
des MT „OLIVER JACOB“
nach einem sehr schweren Unfall am
21.01.2006**

Bericht-Nr.: 2006-05
Erstellt für: Bundesstelle für Seeunfalluntersuchung
Bernhard-Nocht-Straße 78
D-20359 Hamburg
Erstellt durch: Jan Hatecke, Dipl.-Ing. Schiffbau
Datum: 22.06.2006

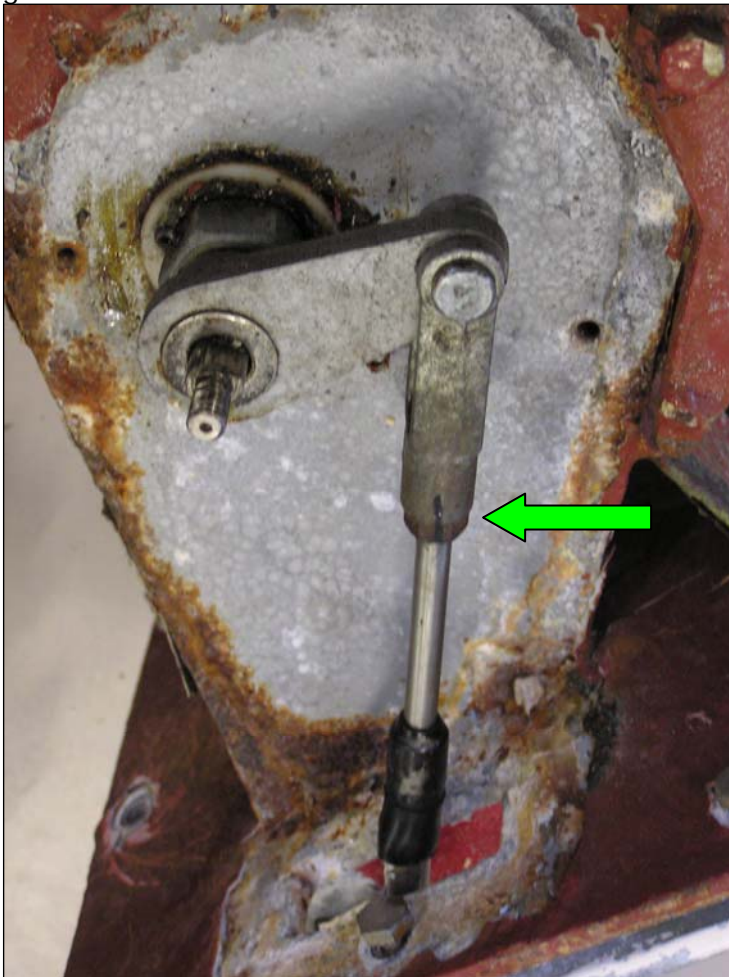
Bemerkung: Es ist keine Veränderung an den Kabellängeneinstellungen vorgenommen worden. Die jeweiligen Schrauben zur Kabellängenjustierung waren in ihrer Position gekennzeichnet.

Abb. 7:
Vorderer Heißhaken:
Montage des Bedienzuges am
Auslösebolzen des vorderen
Heißhakens
Kennzeichnung der
Kabellängen: angebracht vor
der Demontage

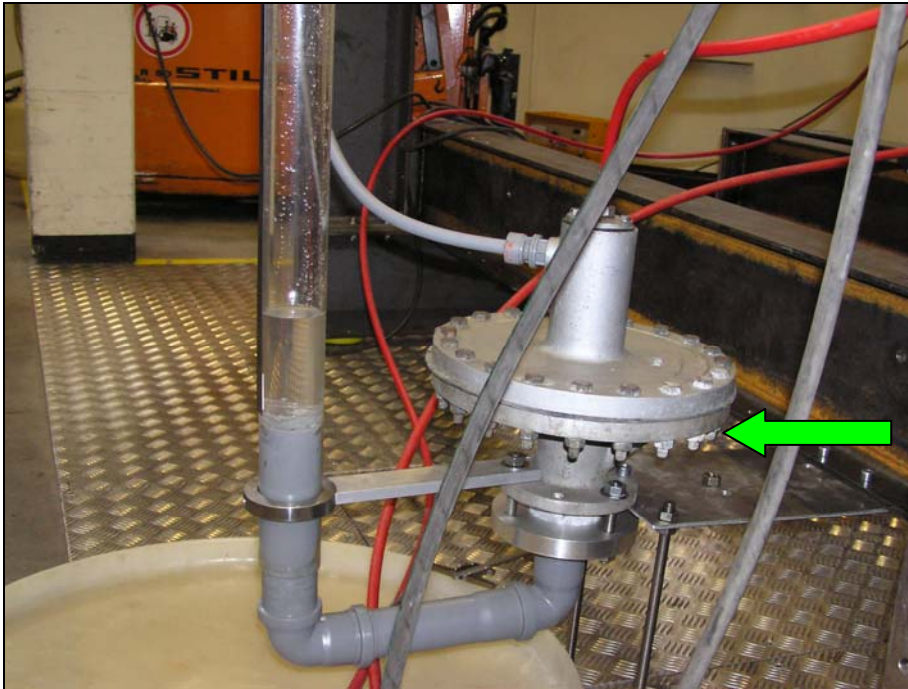
Abb. 8:
Wasserdruckdose mit Füllrohr:
Die Unterkante des Flansches der Wasserdruckdose ist im Boot ca. 317 mm über Unterkante Kiel positioniert. Somit beträgt der Tiefgang des Bootes ca. 423 mm bei unserem Meßpunkt 0.

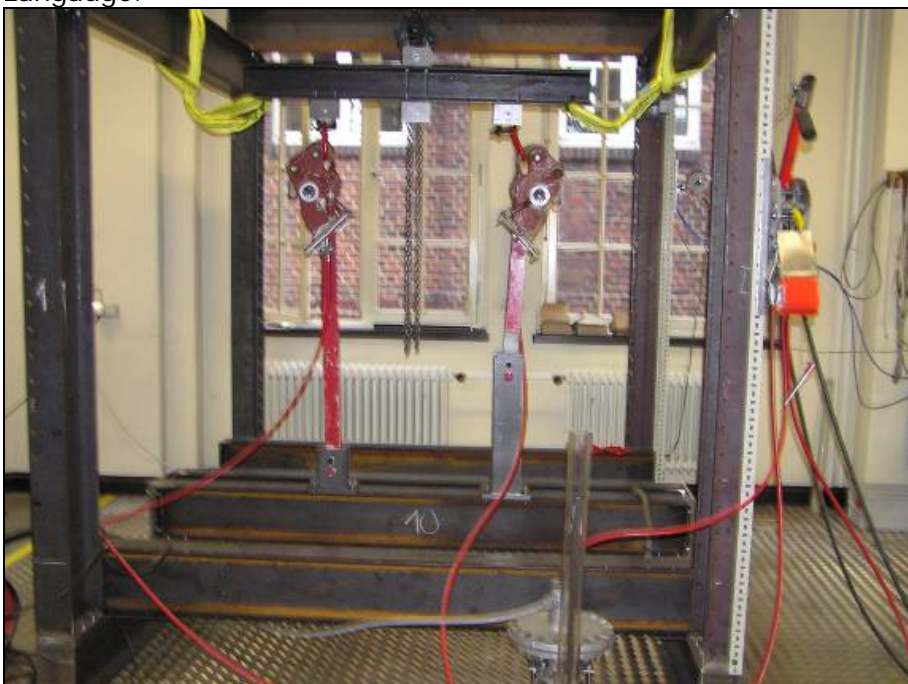
Abb. 9:
Versuchsaufbau:
Fundamentrahmen mit Heißhaken, Bedienkabel, Wasserdruckdose und Bedieneinheit. Bedienkabel sind mit großen Radien auf dem Fundamentrahmen zwischen den einzelnen Elementen verlegt.

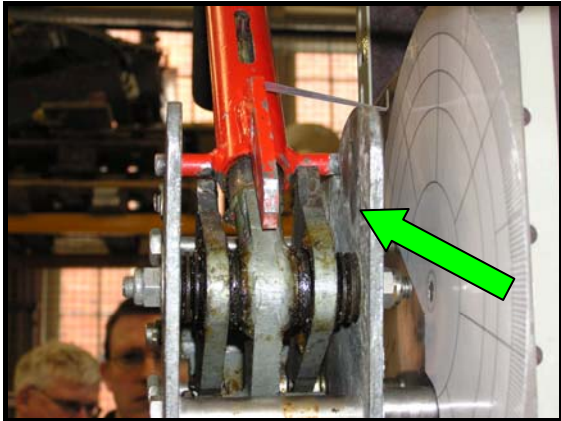
<p>Abb. 12</p>

<p>Abb. 11</p>
<p>1.3.1.</p>	<p>Kann der Auslösehebel an der Auslöseinheit wieder gesichert werden?</p>	<p>Ein Sichern an der Auslöseinheit ist nicht möglich, da die Auslösescheibe des hinteren Hakens (rechte Scheibe in Abb. 12) nicht weit genug nach hinten dreht, um den Auslösehebel ein vollständiges Sichern mit dem Sicherungsstift zu ermöglichen. Der rechte seitliche Führungsstift liegt auf der Scheibe der hinteren Auslösung auf.</p> <p>Der Auslösehebel ist in einer quasi gesicherten Position leicht eingerastet, jedoch kann eine vollständige Sicherung durch den Sicherungsstift nicht durchgeführt werden. Er kann nur teilweise eingesteckt werden.</p>

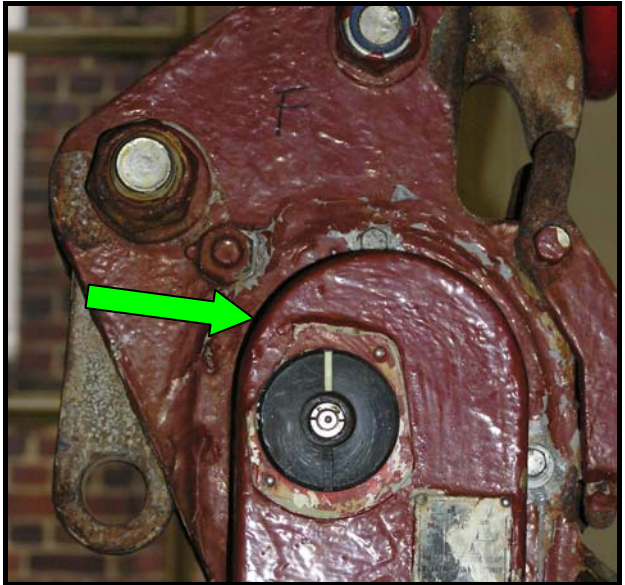
Abb. 14

Gem. der Bedienschritte 1 - 4 des Bedienschildes (Abb. 11) konnten die Heißhaken sowohl vorne als auch hinten von den für die manuelle Sicherung zuständigen Besatzungsmitgliedern mit den Hebeln an den Heißhaken gesichert werden. Die Sicherheitsmarkierung an dem vorderen Heißhaken (Abb. 15) entsprach nicht den Angaben des Bedienschildes (Abb. 11), da hier eine gelbe Markierung und keine rote vorhanden war. Am hinteren Heißhaken (Abb. 17) war ebenfalls keine rote Markierung vorhanden. Trotzdem können die Besatzungsmitglieder den Eindruck gewonnen haben, dass die Haken mit den Auslösebolzen richtig gesichert wurden, da die Striche auf den Positionsindikatoren nach oben zeigten (Abb. 14).

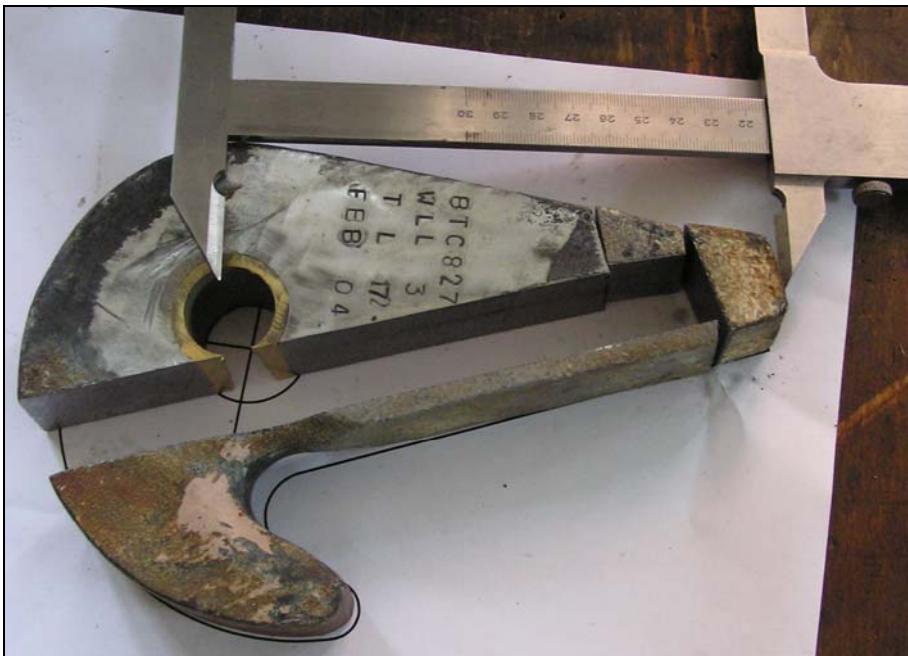
5. Sowohl der vordere als auch der hintere Haken ist vom Unterzeichner auf Maßhaltigkeit überprüft worden. Diese Überprüfung konnte erst nach der Probenentnahme gem. A.5.3. aus den Heißhaken vorgenommen werden, da die Zeichnung Nr. TG 94 (Anlage Nr. 7) erst am 18.05.2006 nach mehrmaliger Nachfrage von der Firma UMOE SCHAT HARDING LTD. übersandt worden ist. Die Messergebnisse konnten gem. anliegendem Foto nur noch ungenau bestimmt werden. Seitens des Unterzeichners bestehen keine Zweifel an der maßlichen Übereinstimmung zwischen Haken und Zeichnung. In diesem Zusammenhang wurde auch festgestellt, dass die Buchsen in den Heißhaken senkrecht zur Hakenebene sitzen.

Abb. 21:
Vorderer Haken:
Messung der
Abmessungen
nach der
Probenentnahme

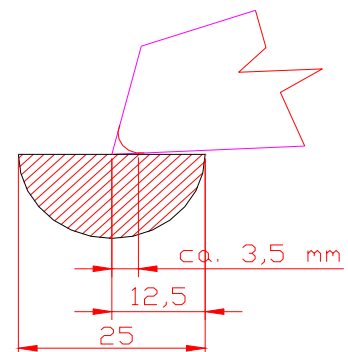
Abb. 27:

In diesem Zusammenhang muss nun die Frage gestellt werden: Warum löst ein Auslösebolzen am Haken selbständig aus? In der Beschreibung des Unfallherganges hat ein eigenständiges Auslösen stattgefunden, weil gem. Abb. 27 die Geometrie des Heißhakens bei einer Materialreduzierung durch Verschleiß am Haken ein auslösendes Moment auf den Auslösebolzen erzeugt hat.

Darstellung des auslösenden Momentes am Auslösebolzen: Mit dem gelben Pfeil wird der theoretische Druckpunkt des Hakens auf dem Auslösebolzen dargestellt. Mit dem grünen Pfeil wird der tatsächliche Druckpunkt des Hakens auf dem Auslösebolzen dargestellt. Hier entsteht das Moment, das zum eigenständigen Auslösen des hinteren und vorderen Hakens geführt hat.

Am Auslösebolzen kann keine Materialreduzierung oder ein Abrieb festgestellt werden. Das auslösende Moment durch den Haken auf den Auslösebolzen ist so groß, dass es rückwirkend über die Bedienkabel die nicht gesicherten Auslösescheiben gedreht hat.

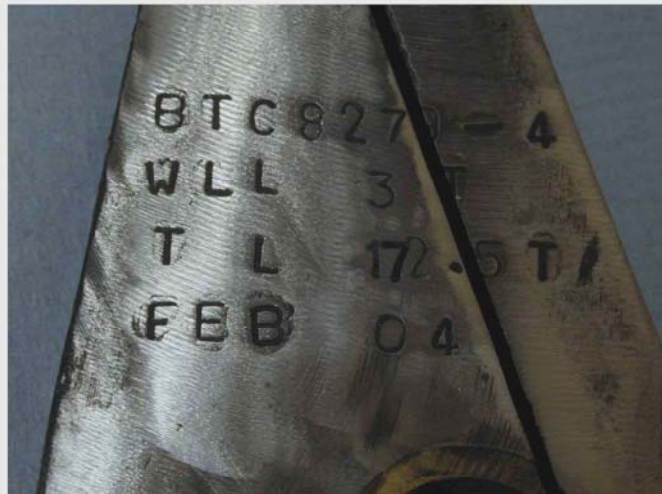
markiert. Die Stempelung TL 7.5 T ist nicht eindeutig lesbar. Es kann auch als TL 172.5 T gedeutet werden (s. Abb. 3).

Abb. 3: Stempelung an Haken „Vorn“

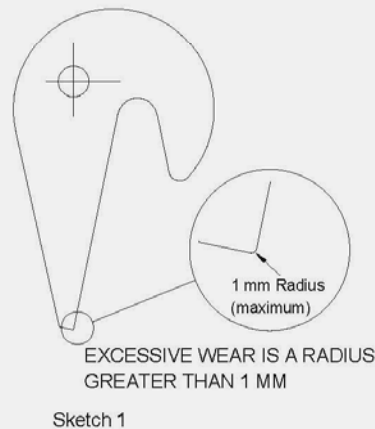
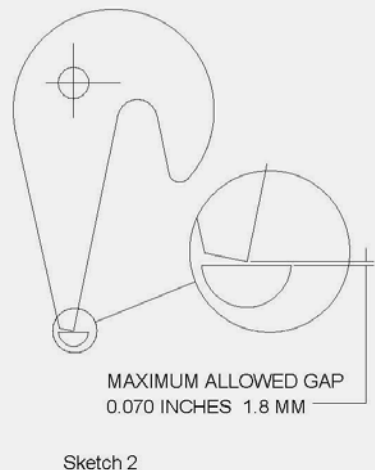
- b. Check the gap formed between the tail of the hook and the flat of the release pin by using feelers as shown in sketch 2, lifting the hook as this is done will take account of any wear in the bush or pin. If the gap is in excess of that allowed, the gear must be withdrawn from service and the hook replaced.

Changes in this gap can only be due to wear and should be progressive rather than sudden.
