*Technische Universität Hamburg-Harburg  
Institut für Entwerfen von Schiffen und Schiffssicherheit*

# **Gutachten über die Havarie des Fischereifahrzeuges ORTEGAL UNO im Fangge- biet Gran Sol am 12.01.2010**

**Auftraggeber:  
Bundesstelle für Seeunfalluntersuchung,  
Hamburg**

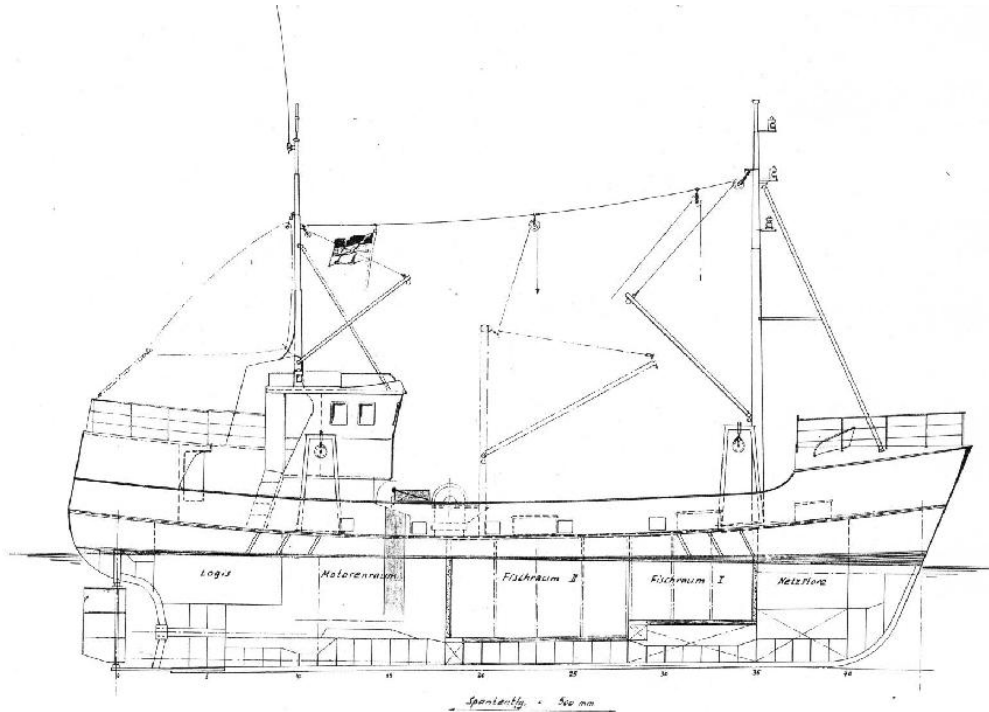
**Abbildung 4: Seitenansicht des Schiffes im Ablieferungszustand 1970 als FK INGRID**

Nun ist auf Abb. 4 eindeutig zu erkennen, dass das Schiff im Originalzustand Wasserablaufpforten auf beiden Seiten gehabt hat. In der dem Gutachter vorliegenden Außenhautabwicklungszeichnung, genehmigt durch den Germanischen Lloyd am 07. Jan. 1970, heißt es explizit: „4 Wasserpforten 1250 x 250 jede Seite“. Im (nicht genehmigungspflichtigen) Generalplan der ORTEGAL UNO sind vier Wasserablaufpforten eingezeichnet, im (genehmigten) Brandschutz- und Sicherheitsplan (vgl. Abb. 3, die diesem Plan entnommen ist) immerhin noch drei. Es wurde beim Umbau des Schiffes aber keine weitere Wasserablaufpforte (außer der einen im Steuerbord- Rezzess gelegenen) eingebaut, obwohl in den Plänen welche vermerkt sind. Das Lenzsystem des Originalschiffes (zum Umbau liegen dem Gutachter keine Zeichnungen vor) weist einen Saugkorb im unteren Fisch-

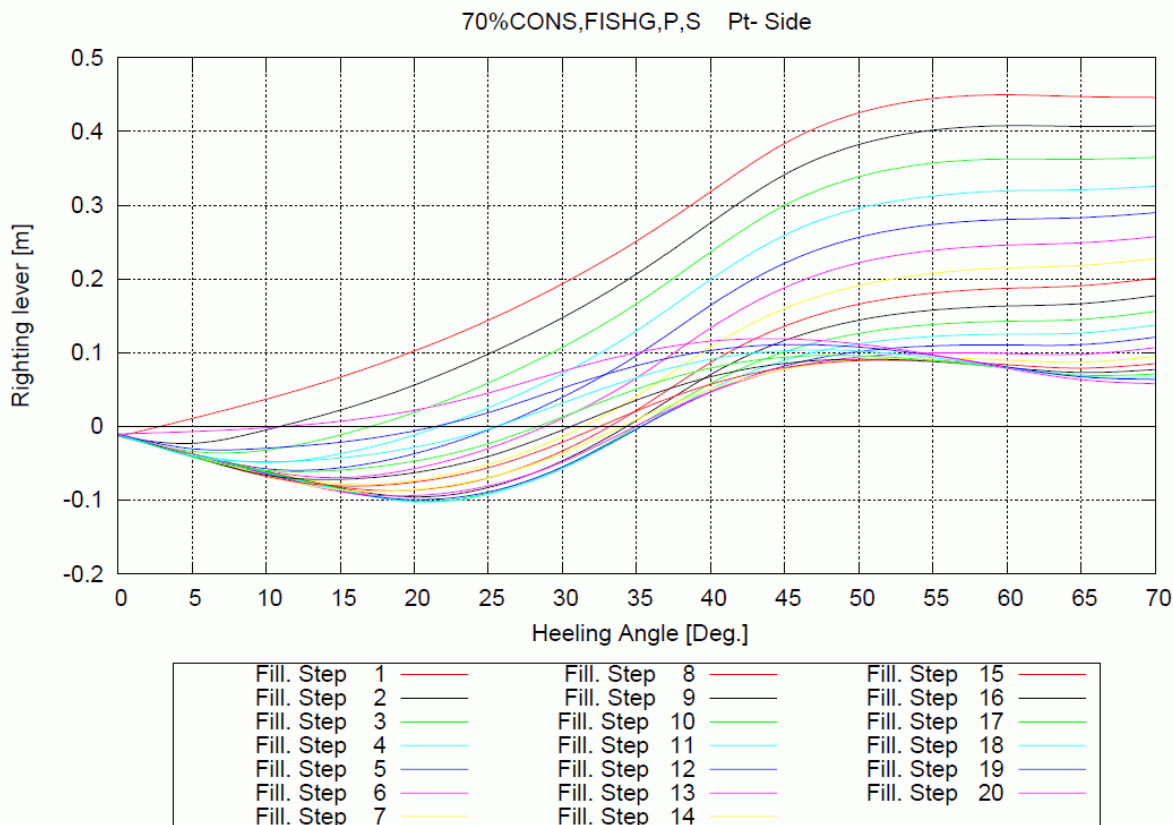
**Abbildung 9: Hebelarmkurven für den angenommenen Unfallzustand der ORTEGAL UNO nach Flutung des Raumes zwischen Haupt- und Wetterdeck für verschiedene Füllzustände. Wanne und Deckshaus sind in die Aufrichthebel mit eingerechnet. Füllstand 20 entspricht 100% Füllung von etwa 100 t, die Kurven inkrementieren also um etwa 5 t.**

Aus Abb. 9 wird ersichtlich, dass die Schwimmelage von 43 Grad bei dem angenommenen Stabilitätszustand durch alleiniges Füllen des genannten Raumes deutlich nicht erreicht wird. Es kann maximal eine Schlagseite von 35 Grad erreicht werden, dazu müssen ungefähr 55- 60 t Wasser in diesen Raum eingedrungen sein (Fill Steps 11-12). Bei geringeren Mengen wird zwar die Anfangsstabilität negativ, aber die Schlagseite liegt deutlich geringer. Bei größeren Füllungen wird dann das Flüssigkeitsverschiebemoment geringer, weil dann die Flüssigkeit früher an die Raumdecke schlägt. Durch das alleinige Füllen dieses Raumes ist also bei dem gewählten Stabilitätszustand die beobachtete Gleichgewichtslage nicht zu erreichen, unabhängig von der Frage, ob die benötigte Wassermenge von 55- 60 t überhaupt durch Schiffsbewegungen in den Raum gelangt sein kann. (Spätere Berechnungen zeigen eindeutig, dass das Schiff bei Eindringen von solch großen Wassermengen in diesen Raum vermutlich nach Steuerbord gekentert wäre.) Denn wenn das Schiff erst einmal eine große Backbord- Schlagseite hat, dann ist es extrem unwahrscheinlich, dass weiteres Wasser durch die an Steuerbord- Seite gelegene Seitenpforte in das Schiff eindringen kann. Von daher erscheint es dem Gutachter unwahrscheinlich, dass nur dieser eine Raum an dem Unfallablauf beteiligt war. Andererseits

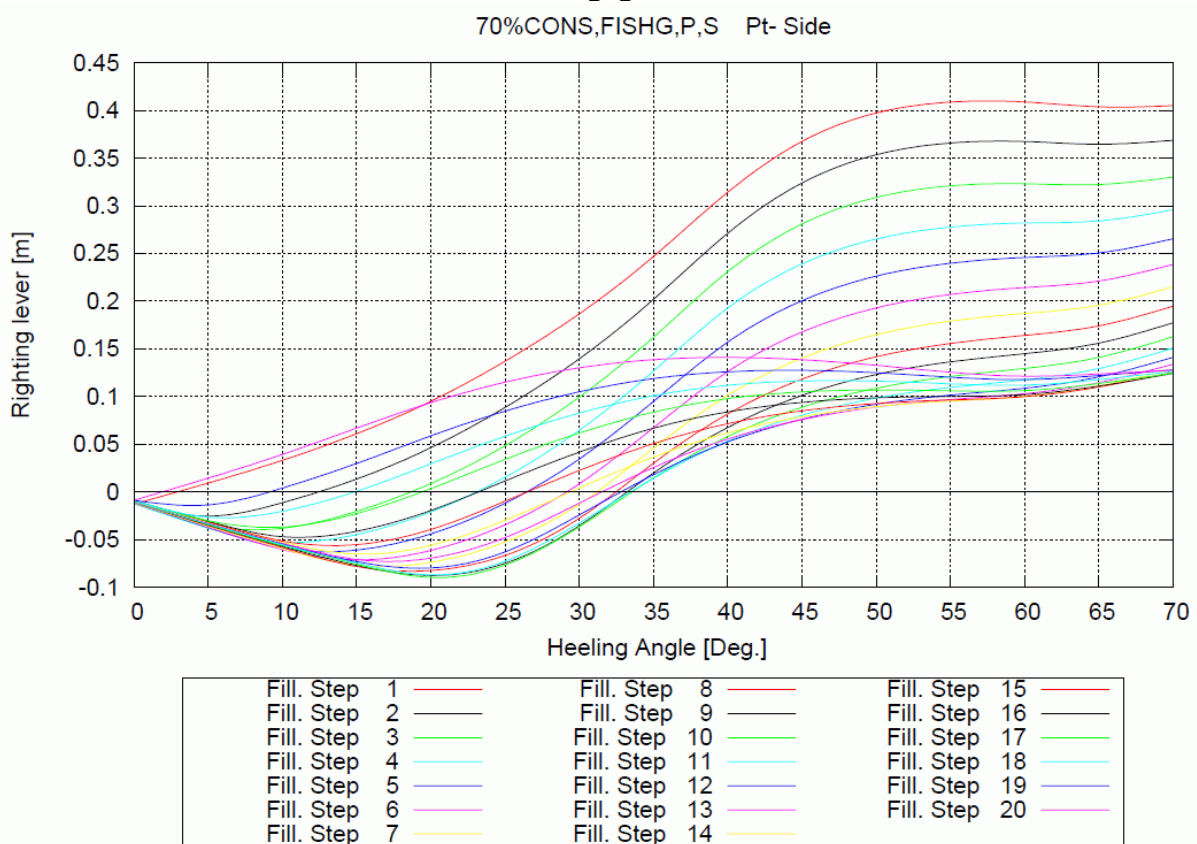
**Abbildung 10: Hebelarmkurven für den angenommenen Unfallzustand der ORTEGAL UNO nach gemeinsamer Flutung des Raumes zwischen Haupt- und Wetterdeck sowie dem unteren Fischraum für verschiedene Füllzustände. Wanne und Deckshaus sind in die Aufrichthebel mit eingerechnet. Füllstand 20 entspricht 100% Füllung von etwa 180 t, die Kurven inkrementieren also um etwa 9 t.**

Man erkennt aus Abb. 10, dass die zusätzliche Füllung des unteren Fischraumes bezüglich der Stabilitätssituation praktisch keinen Effekt hat: Die zusätzliche freie Oberfläche wird dadurch kompensiert, dass der Gewichtsschwerpunkt nach unten wandert. Die maximal mögliche Schlagseite wird etwas verringert, und es hätten etwa 90-100 t Wasser in das Schiff gelangen müssen. Weil dazu nur die Seitenpforte auf Steuerbord zur Verfügung stand, ist das auf jeden Fall erheblich unwahrscheinlicher als das alleinige Füllen des zuerst untersuchten Raumes. Für die weiteren Betrachtungen

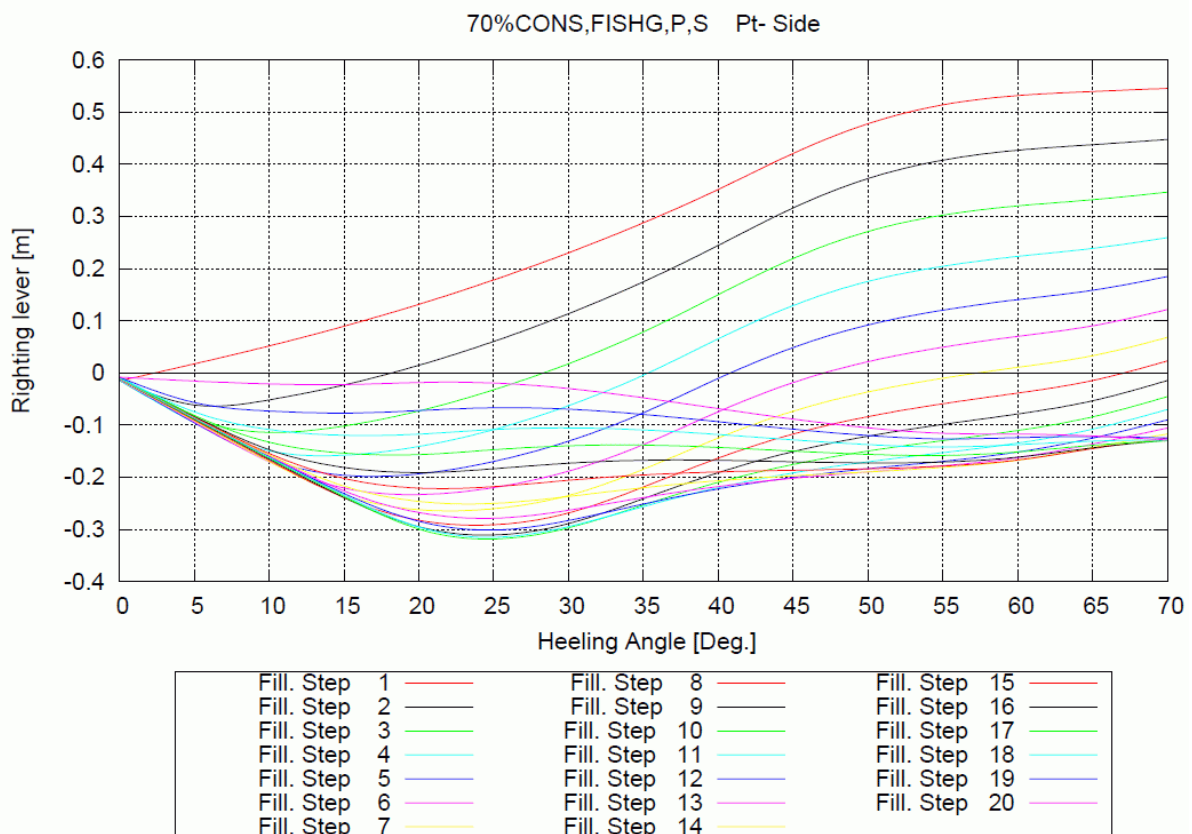
**Abbildung 11: Hebelarmkurven für den angenommenen Unfallzustand der ORTEGAL UNO nach gemeinsamer Flutung des Raumes zwischen Haupt- und Wetterdeck sowie dem zwischen Spant 6 und G gelegenen Aufbau für verschiedene Füllzustände. Wanne und Deckshaus sind in die Aufrichthebel mit eingerechnet. Füllstand 20 entspricht 100% Füllung von etwa 240 t, die Kurven inkrementieren also um etwa 12 t.**

Aus Abb. 11 wird sofort ersichtlich, dass die gemeinsame Flutung der beiden betrachteten Räume die beobachtete Gleichgewichtslage eindeutig erklären kann. Es sind alle Zustände möglich, bis zum vollständigen Kentern des Schiffes. Die angegebene Gleichgewichtslage von etwa 43 Grad wird für einen Füllstand zwischen den Füllständen zwischen 5 und 6 erreicht. Besonders interessant ist dabei, dass dann eine relativ geringe Erhöhung der Füllmengen ausreicht, um die Stabilität vollständig abzubauen, so dass das Schiff danach plausibel sinken bzw. kentern würde. Das passt sehr gut zu der Tatsache, dass das Schiff dann tatsächlich gesunken

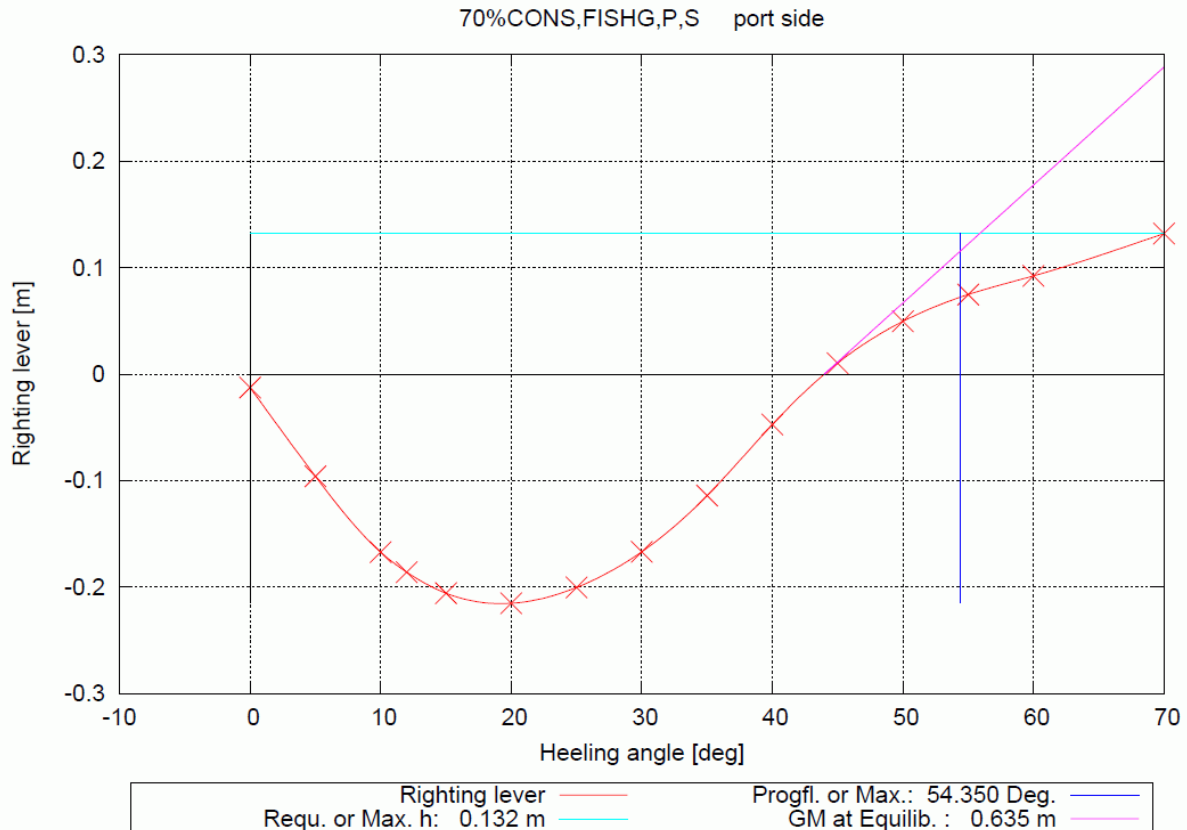
**Abbildung 13: Hebelarmkurve für den angenommenen Unfallzustand der ORTEGAL UNO nach gemeinsamer Flutung des Raumes zwischen Haupt- und Wetterdeck mit 35 t sowie dem zwischen Spant 6 und G gelegenen Aufbau mit 25 t. Wanne und Deckshaus sind in die Aufrichthebel mit eingerechnet.**

Damit lässt sich jetzt aufgrund der Berechnungen zweifelsfrei ermitteln, warum das Schiff in der fotografierten Gleichgewichtslage schwimmt: Es muss auf jeden Fall Wasser sowohl in den zwischen Spant 6 und G gelegenen Aufbau als auch in den Raum zwischen Aufbau- Frontschott und Backendschott eingedrungen sein. Andere Möglichkeiten scheiden aufgrund der Physik kombiniert mit den näheren Begleitumständen des Unfalles aus. Denn ohne Wassereintrich in den Aufbau wäre das Schiff selbst bei extrem verminderter Stabilität nicht versunken, und wenn die Stabilität des Schiffes extrem vermindert wäre, hätte es in der Gleichgewichtslage nicht stabil geschwommen. Dabei ist bei einer angenommenen Flutung beider Räume relativ unerheblich, wie groß die Anfangsstabilität des Schiffes nun gewesen sein mag. Der Gutachter hat die gleichen Berechnungen wie in Abb. 11 auch für den Zustand exakt nach dem Stabilitätsbuch durchgeführt und dabei im Prinzip ein vergleichbares Ergebnis erhalten, allerdings wird dann die angegebene Gleichgewichtslage etwa bei dem Füllstand 7 erreicht. Trotzdem neigt der Gutachter wegen der oben angestellten Überlegungen zu der Auffassung, dass die Stabilität des Schiffes im Unfallzustand nicht den Stabilitätsregeln entsprochen haben kann.

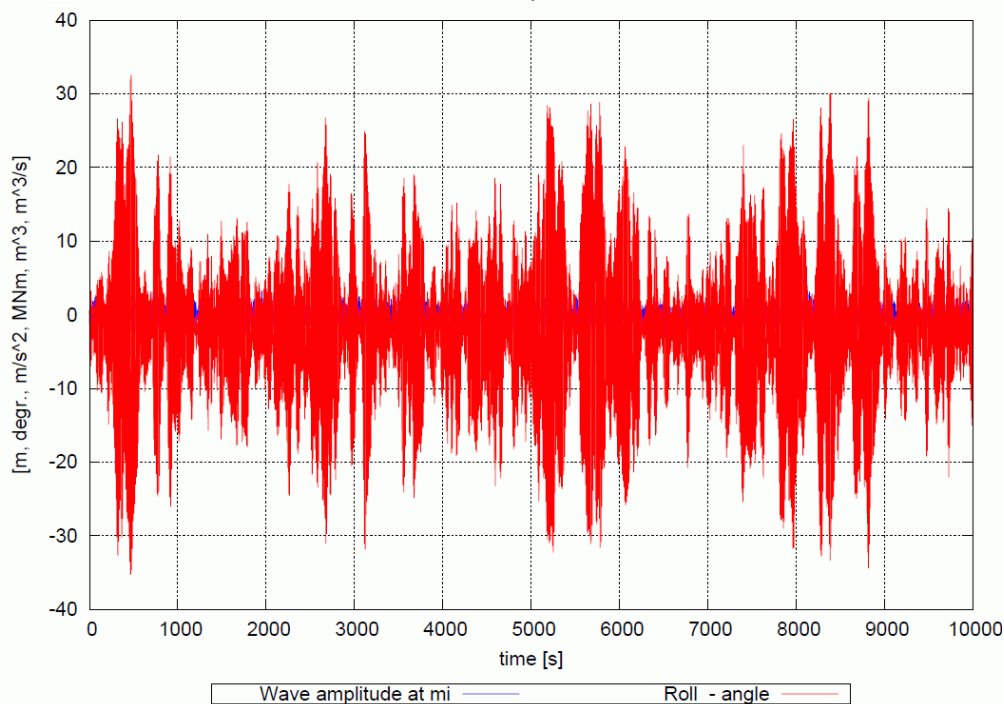
Durch die Besatzung wurde lediglich angegeben, dass das Schiff von heftigen Seeschlägen getroffen wurde und dass es nach Überfluten des Decks dann zu der großen Schlagseite gekommen sein soll. Das ist während des Ausbringens der Netze geschehen, und dabei war die auf Steuerbord gelegene seitliche Tür in den Raum zwischen Aufbaufrontschott und Backendschott (oberer Fischverarbeitungsraum) wohl offen. Dies bestätigte die Besatzung auf Nachfrage durch die BSU, die Tür soll dann aber verschlossen worden sein. Auf den Fotos der Irischen Coast Guard erkennt man definitiv, dass die Tür verschlossen ist. Nun kann der in Frage kommende Raum nur dynamisch durch die Schiffs- und Wellenbewegungen geflutet werden. Es ist daher in jedem Falle nützlich, vor Berechnungen des Flutungsvorganges einmal zu klären, welche Schiffsbewegungen überhaupt aufgetreten sind. Denn diese sind in jedem Falle Eingang für die weiteren Berechnungen. Daher wurden zunächst für verschiedene angenommene Situationen die Rollwinkel der ORTEGAL UNO berechnet. Es stellte sich heraus, dass das Schiff in allen untersuchten Situationen relativ heftig rollt. Abb. 18 zeigt hierzu den zeitlichen Verlauf des Rollwinkels und der Wellenhöhe am Hauptspant des Schiffes für eine Geschwindigkeit von 2kn. Begegnungswinkel 170 Grad, kennzeichnende Periode 9s, kennzeichnende Wellenhöhe 4m. Simulationsdauer 10000s. Nach Backbord wird ein maximaler Rollwinkel von 35.3 Grad erreicht, nach Steuerbord von 32.2 Grad.

**Abbildung 18: Berechneter Zeitschrieb des Rollwinkels für die ORTEGAL UNO für den angenommenen Stabilitätszustand in der Unfallsituation. Geschwindigkeit 2 kn, Begegnungswinkel 170 Grad, sign. Wellenhöhe 4m, kennzeichnende Periode 9s.**

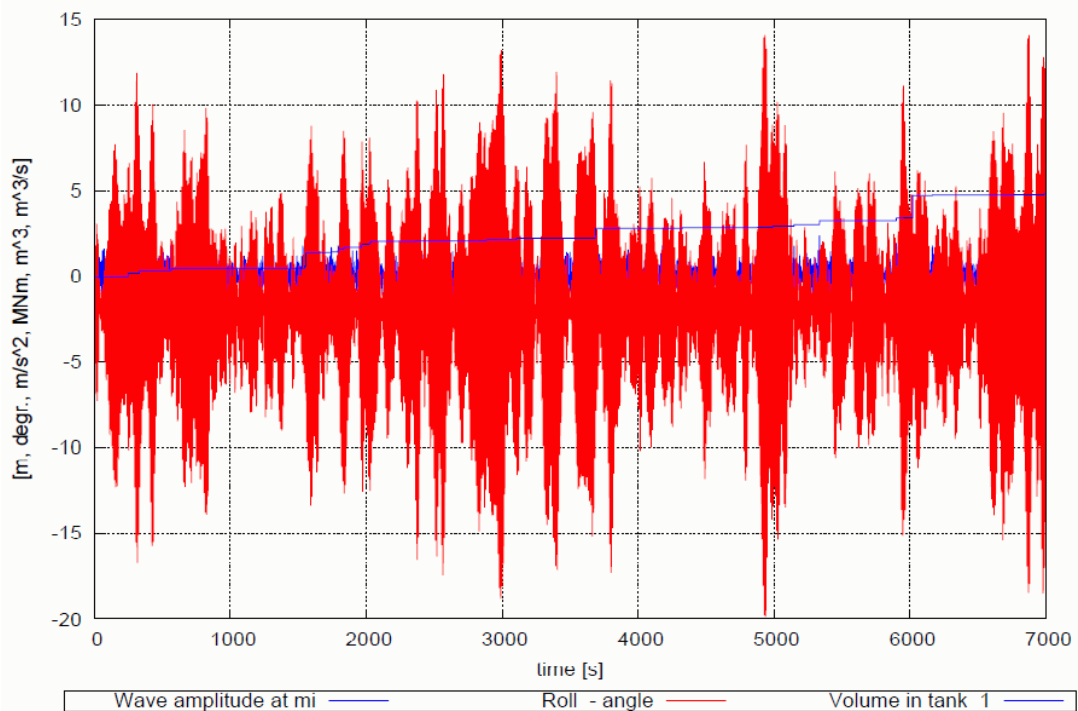
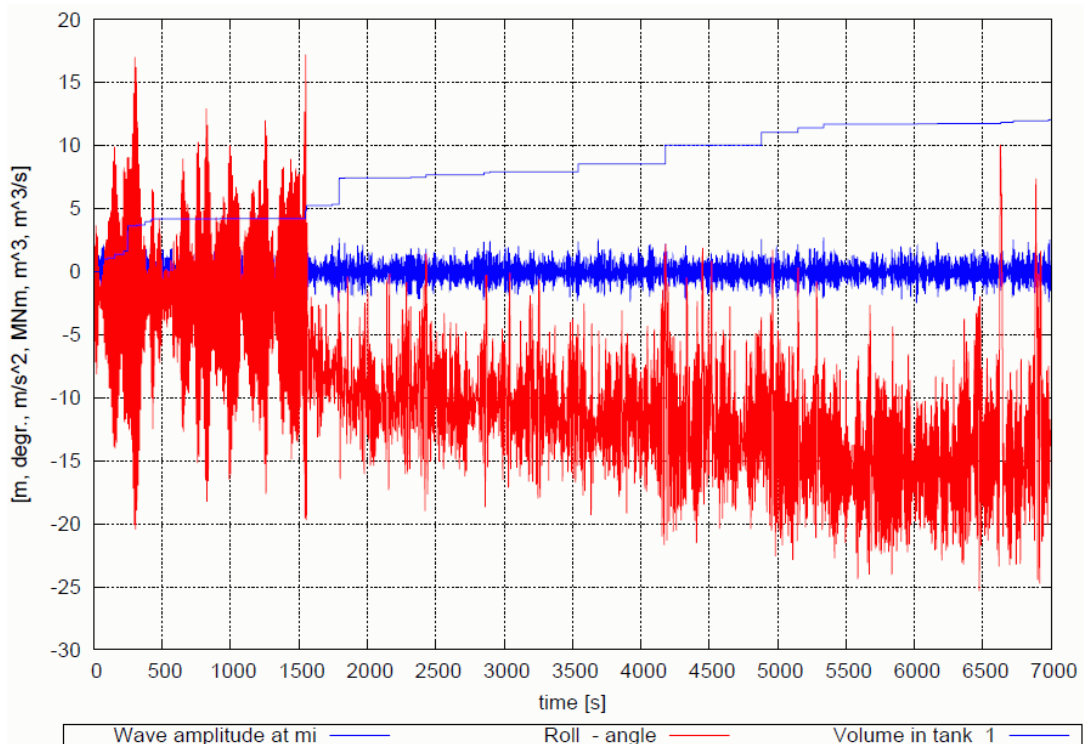
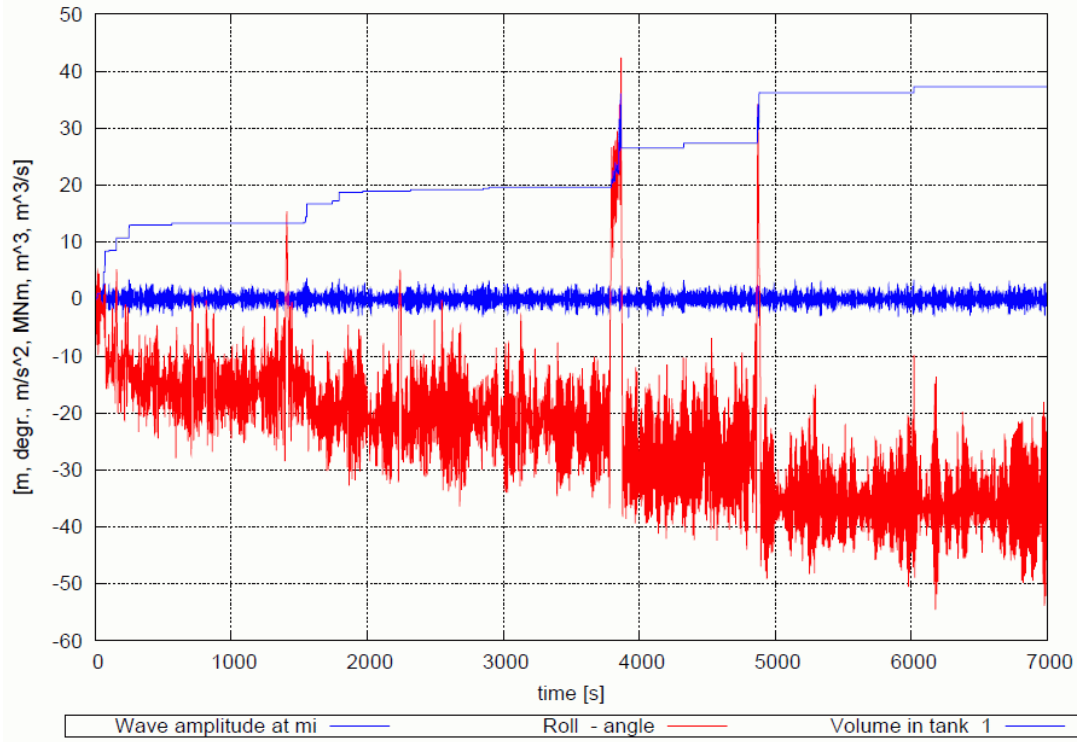
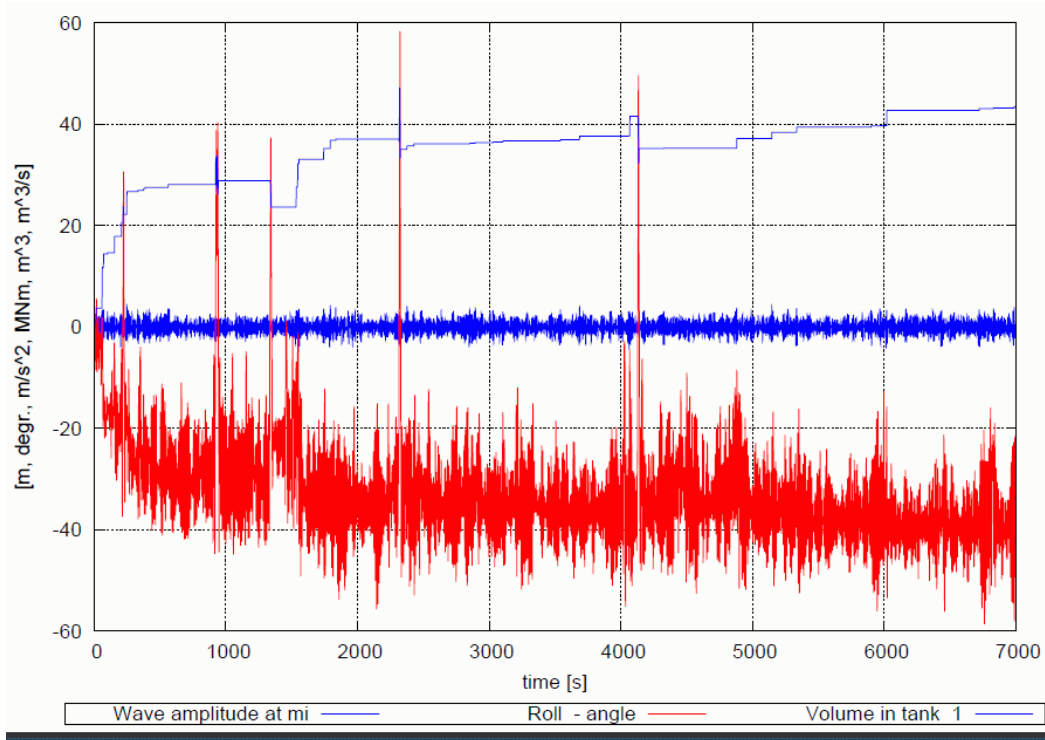
**Abbildung 21:** Zeitschrieb des Rollwinkels, der Wellenhöhe am Hauptspant sowie der in den Raum eingedrungenen Wassermenge. Geschwindigkeit 2kn, Begegnungswinkel 170 Grad, sign. Periode 9s, sign. Wellenhöhe 2.5m. Es laufen etwa 5t in den Raum.

**Abbildung 22:** Zeitschrieb des Rollwinkels, der Wellenhöhe am Hauptspant sowie der in den Raum eingedrungenen Wassermenge. Geschwindigkeit 2kn, Begegnungswinkel 170 Grad, sign. Periode 9s, sign. Wellenhöhe 3m. Es laufen etwa 12 t in den Raum.

**Abbildung 23: Zeitschrieb des Rollwinkels, der Wellenhöhe am Hauptspant sowie der in den Raum eingedrungenen Wassermenge. Geschwindigkeit 2kn, Begegnungswinkel 170 Grad, sign. Periode 9s, sign. Wellenhöhe 4m. Es laufen etwa 36 t in den Raum.**

**Abbildung 24: Zeitschrieb des Rollwinkels, der Wellenhöhe am Hauptspant sowie der in den Raum eingedrungenen Wassermenge. Geschwindigkeit 2kn, Begegnungswinkel 170 Grad, sign. Periode 9s, sign. Wellenhöhe 5m. Es laufen etwa 42 t in den Raum.**

Die Berechnungen haben ergeben, dass unterhalb einer signifikanten Wellenhöhe von 2 m keinerlei Wasser in den Raum eintritt. Bei 2.5 m signifikanter Wellenhöhe laufen dann nach 7000s (also etwa 2h) insgesamt etwa 5 t in den Raum, bedingt durch die wegen der Wellenhöhe größere Rollbewegung. Im Modell kann das Wasser nur durch die Eintrittsöffnung wieder abfließen, weil der Raum ja keine Wasserablaufpforten nach Backbord-Seite hat. Der Einfluss auf den Rollwinkel und die Stabilität ist sehr gering, es stellt sich eine leichte Backbord- Schlagseite ein. Vergrößert man jetzt die signifikante Wellenlänge auf 3 m, dann treten interessante Effekte auf: Das Schiff rollt zunächst etwa um die statisch nach Backbord vorgeneigte Lage. Nach etwa 1700 s wird das Schiff von einer größeren Wellengruppe getroffen, und durch die größere Rollbewegung tritt jetzt mehr Wasser in den Raum ein. Dadurch erhält das Schiff jetzt eine deutliche Schlagseite nach Backbord von etwa 7 Grad im Mittel. Die Wassermenge von etwa 5 t in dem Raum entspricht dabei dem Füllstand 1 aus Abb. 9, und man erkennt in dieser Abb. 9 sehr gut, dass diese Wassermenge zu einem vollständigen Abbau der Anfangsstabilität mit einer statischen Gleichgewichtslage von 7 Grad führt. Die Simulation ist also insoweit plausibel. Das Schiff rollt jetzt um diese Gleichgewichtslage und nimmt gelegentlich geringe Wassermengen in den Raum, wenn die Rollbewegung etwas heftiger wird. Weil die Stabilität des Schiffes relativ gering ist, führt schon die geringe Zunahme der Wassermenge in dem Raum zu einer sich allmählich vergrößernden Schlagseite. Weil sich dadurch der Freibord vergrößert, verlangsamt sich das stetige Schöpfen von Wasser. Gelegentlich kommt es bei höheren Wellen zu größeren Rollausschlägen, und dann nimmt der Raum wieder etwas mehr Wasser. Zweimal wird nach etwa 6500s das Schiff durch eine höhere Wellengruppe kurz nach Steuerbord übergeholt, ohne dass dadurch mehr Wasser in den Raum gelangt. Das Verhalten des Schiffes in dieser Situation wird also durch die Rechnung im groben plausibel wiedergegeben. Insgesamt sind nach 7000s etwa 12 t Wasser in den Raum eingedrungen. Vergrößert man jetzt die Wellenhöhe auf 4 m, ändert sich die Situation etwas: Bedingt durch die größeren Rollbewegungen läuft der Raum anfangs sofort soweit voll, dass das Schiff unmittelbar eine Backbord- Schlagseite von etwa 12 Grad im Mittel annimmt, um die es dann aber heftig hin und her rollt. Auch hier rollt das Schiff kurzfristig nach Steuerbord über, was wegen der verstärkten Rollbewegung aufgrund des höheren Seeganges auch plausibel ist. Nach etwa 3800 s wird das Schiff von einer höheren Wellengruppe getroffen, und/oder die Flüssigkeit im Raum befindet sich in einer ungünstigen Phasenlage. Dadurch rollt das Schiff jetzt nach Steuerbord und verbleibt eine kurze Zeit dort. In dieser Phase läuft sowohl Wasser in den Raum herein und auch wieder hinaus. Insgesamt dringt aber mehr Wasser in den Raum ein, und das Schiff rollt dann aber wieder nach Backbord und verbleibt dort in einer nun größeren Schlagseite. Eine ähnliche Situation findet man auch bei etwa 4800 s. Dass dieses Überrollen nach Steuerbord mit gleichzeitigem Verharren vorher nicht auftrat, liegt daran, dass die Rollbewegungen nun wegen des höheren Seeganges deutlich heftiger sind, so dass der Seegang das Schiff aus der stabilen Backbord- Lage nach Steuerbord überrollen kann. In-

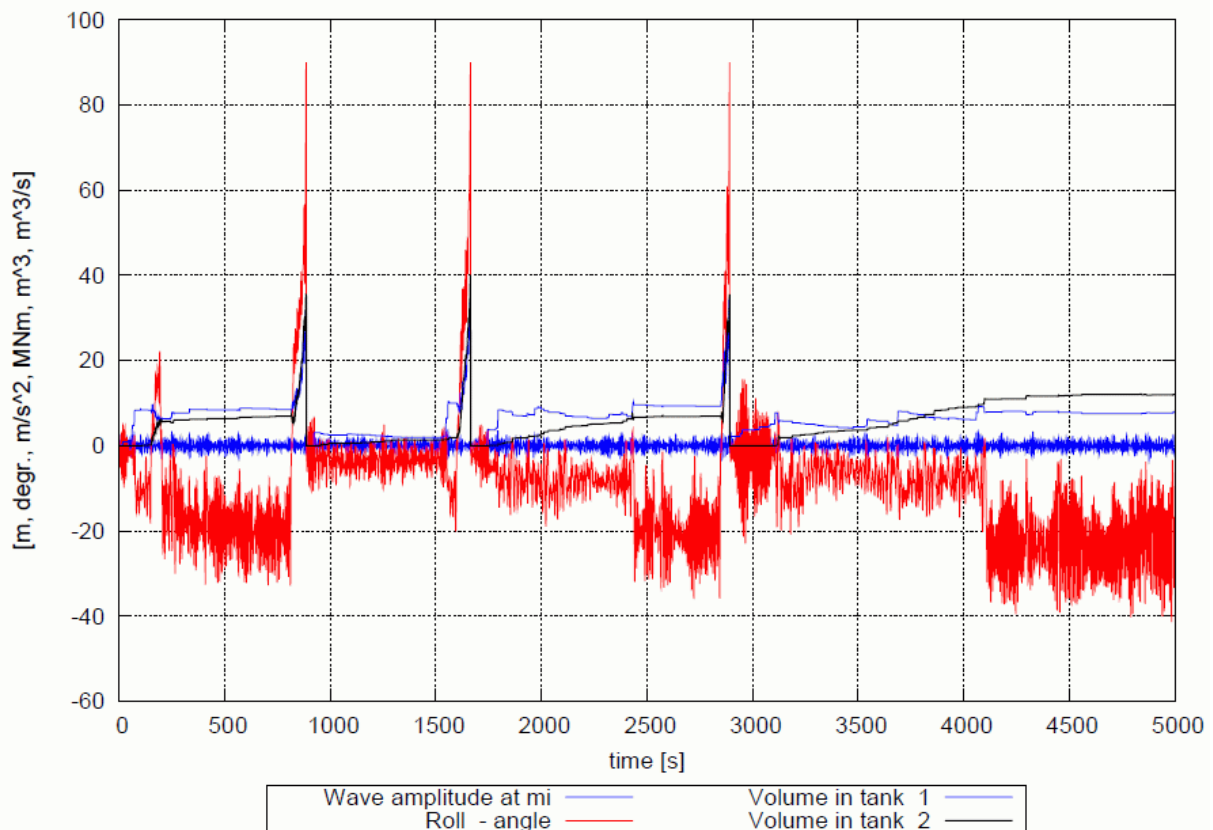
**Abbildung 25: Zeitschrieb des Rollwinkels, der Wellenhöhe am Hauptspant sowie der in die Räume eingedrungenen Wassermenge. Geschwindigkeit 2kn, Begegnungswinkel 170 Grad, sign. Periode 9s, sign. Wellenhöhe 4m. Die blaue Kurve zeigt die Wassermenge im Fischverarbeitungsraum, die schwarze die im Aufbau.**

Die in Abb. 25 dargestellten Ergebnisse sind in mehrfacher Hinsicht bemerkenswert: Wie vorher rollt das Schiff zunächst um die Ausgangslage und nimmt dabei Wasser in den Fischverarbeitungsraum. Es stellt sich wie vorher eine Backbord- Schlagseite ein. Dann rollt das Schiff nach etwa 50 s nach Steuerbord, wobei zunächst Wasser aus dem Fischverarbeitungsraum ausfließt. Das Schiff verharret aber kurz auf Steuerbord- Seite und nimmt jetzt über die Tür auch Wasser in den Aufbau. Dann rollt das Schiff nach Backbord und rollt dann wieder um die Backbord- Gleichgewichtslage.

ge, die jetzt etwa 20 Grad beträgt. Nach ca. 800 s rollt das Schiff durch eine starke Wellengruppe heftig nach Steuerbord und verharnt dort. Nun fließt derartig schnell Wasser durch die Tür in den Aufbau, dass sich das krängende Moment erheblich vergrößert. Dadurch kommt jetzt die Öffnung in den Fischverarbeitungsraum zu Wasser und das Schiff kentert sofort nach Steuerbord. In der Simulation wird das Schiff jetzt wieder neu aufgestellt und es wird weitergerechnet. Der Vorgang wiederholt sich auf ähnliche Weise, bis das Schiff dann nach ca. 1600 s erneut auf die gleiche Weise nach Steuerbord kentert. Natürlich ist der zeitliche Verlauf etwas anders, weil ja der Seegang zufällig ist. Nach dem erneuten Aufstellen des Schiffes wiederholt sich der Vorgang erneut, bis das Schiff dann nach ca. 2800 s erneut nach Steuerbord kentert, diesmal hält es aber etwas länger durch. Erst danach folgt eine Sequenz, bei der das Schiff zügig Wasser in beide Räume nimmt und dadurch konsequent eine Backbord- Schlagseite aufbaut. Dabei laufen aber durch die offene Tür erhebliche Mengen in den Aufbau. Weil jetzt zwei freie Flüssigkeitsoberflächen die Rollbewegung dämpfen, ist nun die Rollamplitude insgesamt kleiner. Die Ergebnisse zeigen, dass sehr wohl über die offene Tür Wasser in den Aufbau eindringen kann, und sie zeigen auch, dass das Schiff hätte ohne weiteres sofort nach Steuerbord- Seite kentern können. Dies ist allerdings nicht passiert, denn das Schiff ist ja definitiv mit Wasser im Aufbau nach Backbord gekentert. Die Simulation zeigt aber eher ein sofortiges Kentern nach Steuerbord an, wenn durch übergehendes Wasser die Steuerbord- Öffnung zu Wasser kommt. Wir haben diese Simulationen mehrfach in anderen Zufallsseegängen wiederholt und immer gefunden, dass das Schiff in der überwiegenden Anzahl der Fälle nach Steuerbord kentert. Es drangen dabei immer merkliche Wassermengen in den Aufbau ein, und das ist auch begründbar, denn der Fischverarbeitungsraum kann ja bei Steuerbord- Krängungen durch die offene Tür nur in den Aufbau entwässern, da das Süll der Tür unterhalb der Höhe des Schanzkleides liegt. In dem Augenblick, in dem die Steuerbord- Öffnung verschlossen wird, kann der Fischverarbeitungsraum nur in den Aufbau entwässern (bei offener Tür). Die Ergebnisse sind also absolut plausibel, lassen aber einen völlig anderen Unfallablauf als wahrscheinlich vermuten, nämlich das sofortige Kentern nach Steuerbord. In den Berechnungen haben wir angenommen, dass die Tür vollständig offen stand und dass die gesamte Öffnung zur Verfügung stand. Wir haben daraufhin die Berechnungen noch einmal wiederholt unter der Annahme, dass die Tür nur teilweise offen war, so dass nicht der gesamte Querschnitt für die Flutung zur Verfügung stand. Die Ergebnisse sind in Abb. 26 in gleicher Weise dargestellt.

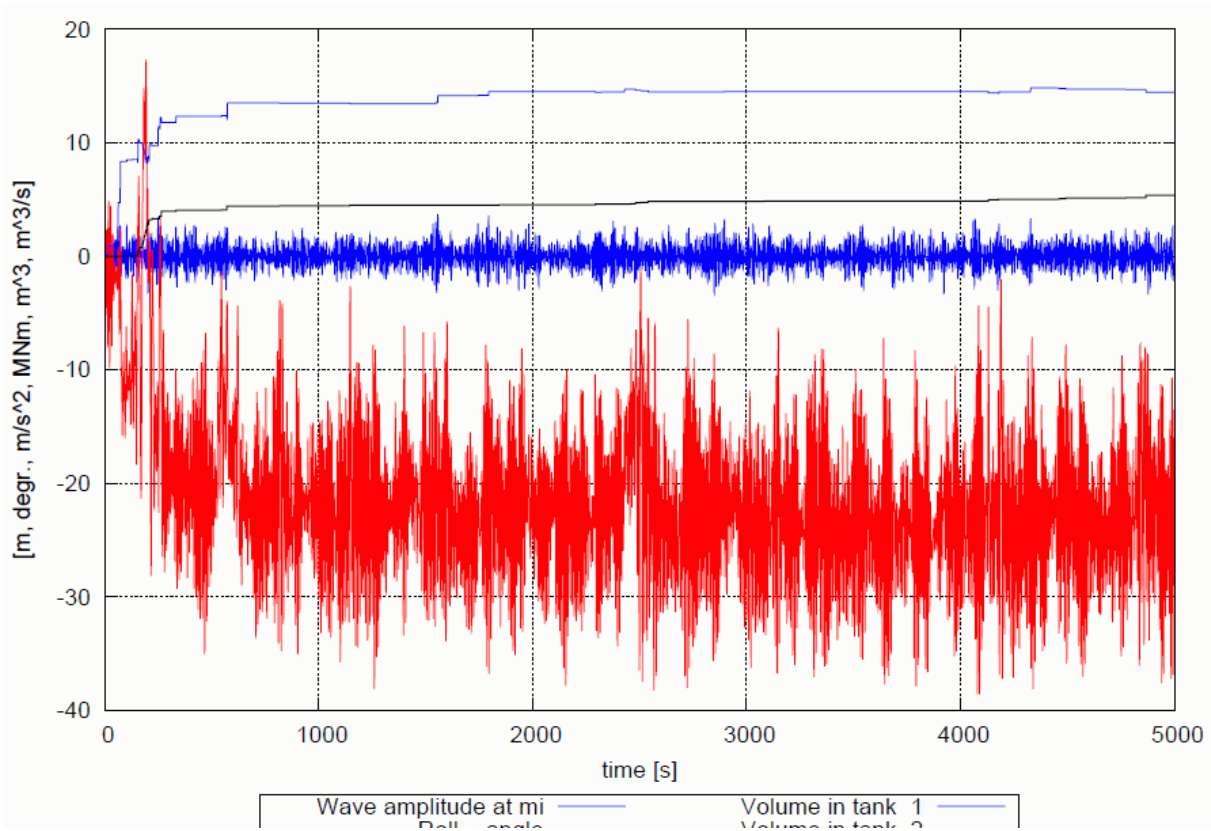
**Abbildung 26: Zeitschrieb des Rollwinkels, der Wellenhöhe am Hauptspant sowie der in die Räume eingedrungenen Wassermenge. Geschwindigkeit 2kn, Begegnungswinkel 170 Grad, sign. Periode 9s, sign. Wellenhöhe 4m. Die blaue Kurve zeigt die Wassermenge im Fischverarbeitungsraum, die schwarze die im Aufbau. Gleiche Situation wie Abb. 25, aber Tür nur teilweise geöffnet.**

Auch diese Ergebnisse sind in mehrfacher Hinsicht bemerkenswert: Wie in allen anderen Fällen auch kommt es in der Anfangsphase der Flutung zu einem Überholen nach Steuerbord. In dieser Phase fließt Wasser sowohl durch die Steuerbord- Seitenpforte in den Fischverarbeitungsraum als auch durch die teilgeöffnete Tür in den Aufbau. Das Schiff holt dann nach Backbord über und verbleibt wegen der deutlichen krängenden Momente durch beide freie Oberflächen auch auf Backbord. In den Aufbau läuft jetzt kein Wasser mehr. Durch hohe Wellen wird jetzt gelegentlich etwas Wasser in den Fischverarbeitungsraum geschöpft, es dringt aber kaum noch Wasser ein, und zwar deshalb nicht, weil das Schiff jetzt – wegen der größeren Rolldämpfung und wegen deutlich größerer krängender Momente – eindeutig auf der Backbord- Seite liegen bleibt. Das passt hervorragend zu den bekannten Unfallumständen. Nun nimmt das Schiff in dieser Rechnung nicht genug Wasser auf, um die später festgehaltene Gleichgewichtslage erreichen zu können. Wir haben daher die Berechnungen – wie vorher auch – mit anderen Wellenhöhen wiederholt. Die Ergebnisse für die signifikante Wellenhöhe von 5 m sind in Abb. 27 dargestellt.

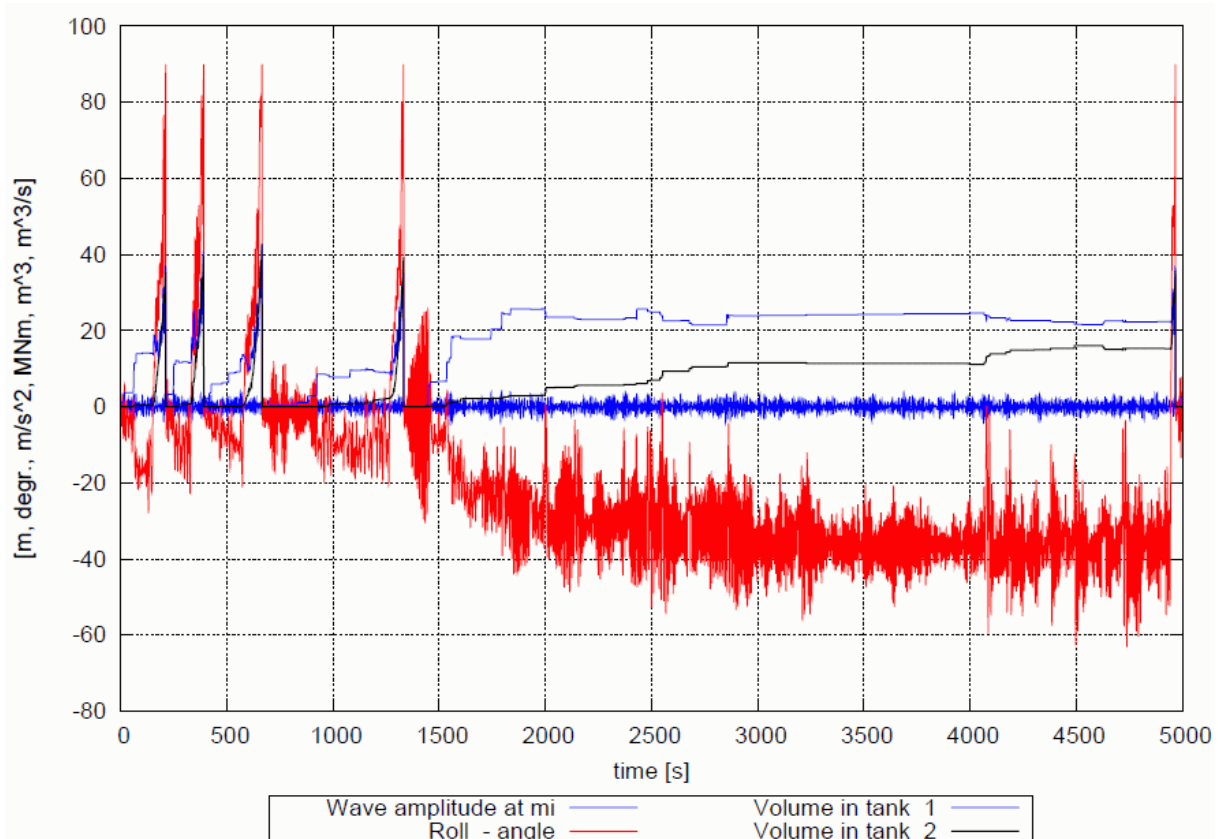
**Abbildung 27: Zeitschrieb des Rollwinkels, der Wellenhöhe am Hauptspant sowie der in die Räume eingedrungenen Wassermenge. Geschwindigkeit 2kn, Begegnungswinkel 170 Grad, sign. Periode 9s, sign. Wellenhöhe 5m. Die blaue Kurve zeigt die Wassermenge im Fischverarbeitungsraum, die schwarze die im Aufbau. Tür nur teilweise geöffnet.**

Die Ergebnisse sind wiederum denen mit 4m Wellenhöhe und voll geöffneter Tür ähnlich. Wegen der heftigen Seegangsbewegungen verbleibt das Schiff auf Steuerbord-Seite, wenn es in der Anfangsphase nach Steuerbord rollt, läuft dann sofort voll und kentert. Es ist aber auch eine Sequenz zu sehen (ab 1400s), bei der das Schiff nicht über Steuerbord kentert, weil es am Anfang nicht heftig genug nach Steuerbord rollt. Es baut sich ein stetiger Krängungswinkel nach Backbord auf, wobei gelegentlich Wasser vom Fischverarbeitungsraum in den Aufbau läuft, ohne dass von außen Wasser in das Schiff eindringt. Nachdem der Aufbau ausreichend vollgelaufen ist, kentert das Schiff am Ende nach Steuerbord, durch Volllaufen. Die Ergebnisse für die Wellenhöhe von 3 m mit teilgeöffneter Tür sind in Abb. 28 dargestellt. Es dringt kaum Wasser in das Schiff ein, und immer wenn das Schiff nach Steuerbord rollt, läuft Wasser in den Aufbau, allerdings nur geringe Mengen. Das Schiff erreicht bei dieser Wellenhöhe öfter einen Steuerbord-Rollwinkel, weil nicht so viel Wasser in den Räumen ist und sich damit nicht so eine große Backbord-Schlagseite einstellt. Die Ergebnisse zeigen insgesamt, dass sich das Schiff in einer extrem instabilen Situation befindet, die durchaus auch eine Kenterung nach Steuerbord sehr wahrscheinlich macht. Dass das Schiff nach Backbord gekentert ist und damit der Besatzung überhaupt die Möglichkeit gab, das Schiff

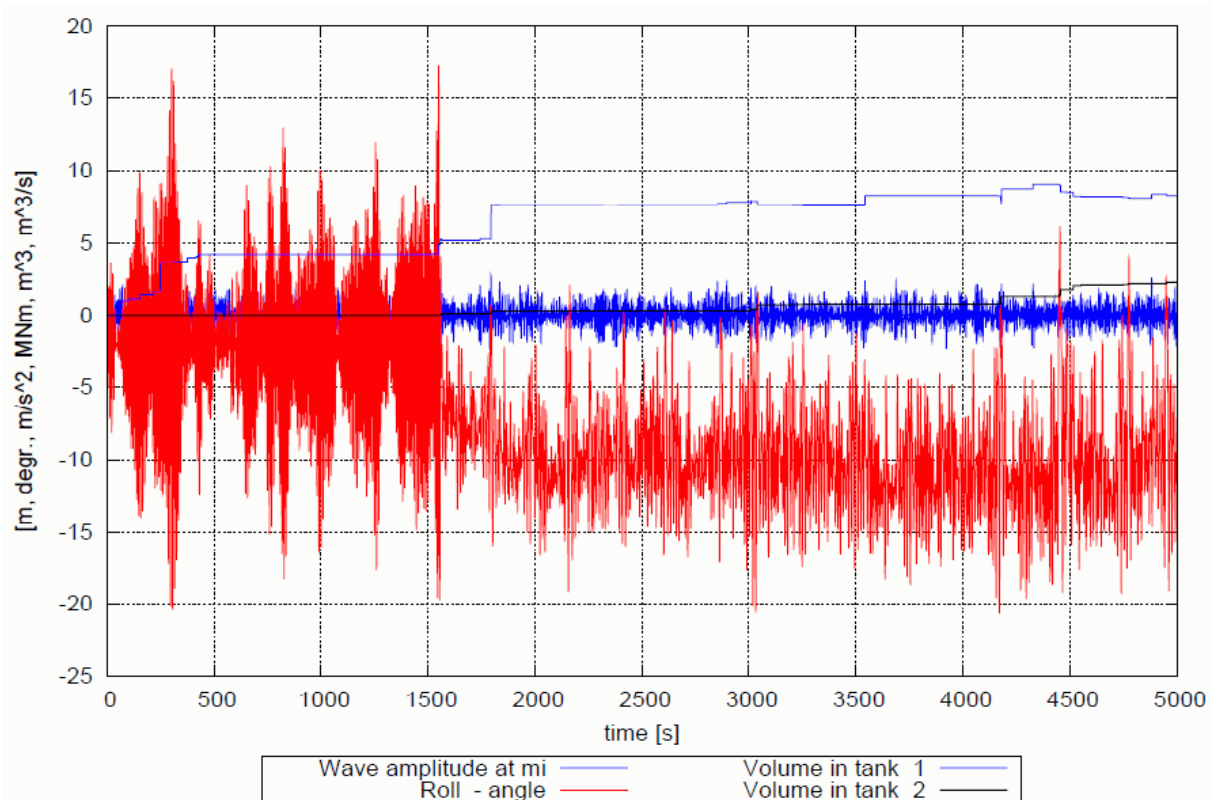
**Abbildung 28: Zeitschrieb des Rollwinkels, der Wellenhöhe am Hauptspant sowie der in die Räume eingedrungenen Wassermenge. Geschwindigkeit 2kn, Begegnungswinkel 170 Grad, sign. Periode 9s, sign. Wellenhöhe 3m. Die blaue Kurve zeigt die Wassermenge im Fischverarbeitungsraum, die schwarze die im Aufbau. Tür nur teilweise geöffnet.**

reiner Zufall und hing nur von den jeweils möglichen Durchflussmengen durch die definitiv offenen Öffnungen ab. Daher haben wir versucht, eine Parameterkombination von Seegangsbedingungen und Öffnungsgrad zu finden, die exakt zu dem dokumentierten Unfall führt. Es zeigte sich dabei, dass signifikante Wellenhöhen größer als 5 m praktisch immer zum Kentern nach Steuerbord führten. Dies war relativ unabhängig von der Durchflussrate durch die Tür, solange diese generell offen war. Andererseits führte bei Wellenhöhen deutlich unter 4.5 m eine zu geringe Durchflussrate durch die Tür dazu, dass die endgültige Gleichgewichtslage nicht erreicht wurde. Dazwischen kam es immer wieder einmal zu einer Kentern nach Steuerbord- Seite. Die Berechnungen zeigen also, dass die Gesamtsituation extrem instabil war. Die beste Annäherung an den Unfall wurde in Abb. 29 erreicht, mit einer Wellenhöhe von 4.5 m und einer halb offenen Tür. Die endgültige Gleichgewichtslage wird dabei knapp nicht erreicht, weil etwas weniger Wasser in den Räumen ist. Dies liegt nach Auffassung des Gutachters wahrscheinlich daran, dass der Durchfluss durch den Aufbau behindert ist. Daher läuft das Wasser nicht so schnell auf die Backbord-Seite, was dem Schiff beim Überholen nach Steuerbord die Möglichkeit gibt, mehr Wasser zu schöpfen. Trotzdem ist der Gutachter der Auffassung, dass der Unfall damit vollständig physikalisch erklärt werden

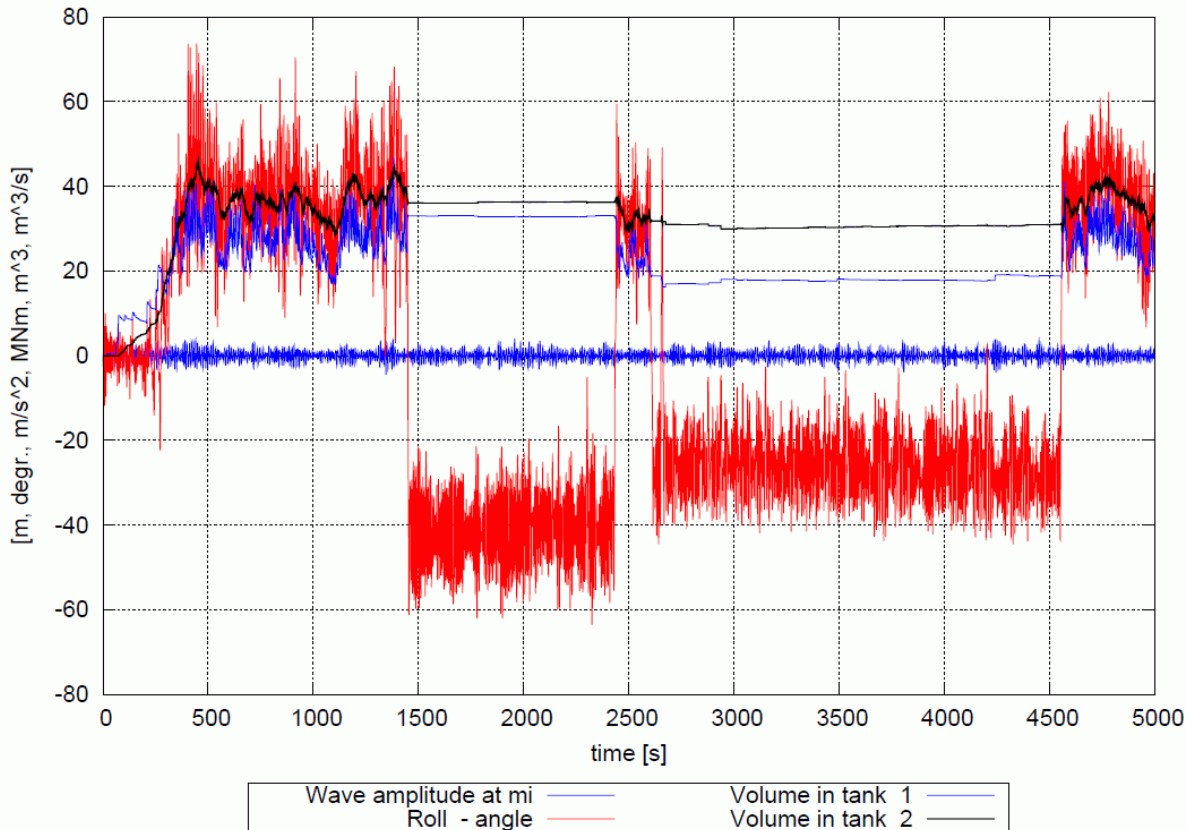
Abb. 30 zeigt dazu den Zeitschrieb für die gleiche Unfallsituation wie Abb. 29, jetzt allerdings mit der Stabilität entsprechend des Stabilitätsbuches.

**Abbildung 30: Zeitschrieb des Rollwinkels, der Wellenhöhe am Hauptspant sowie der in die Räume eingedrungenen Wassermenge. Geschwindigkeit 2kn, Begegnungswinkel 170 Grad, sign. Periode 9s, sign. Wellenhöhe 4.5m. Die blaue Kurve zeigt die Wassermenge im Fischverarbeitungsraum, die schwarze die im Aufbau. Tür nur teilweise geöffnet, Stabilität nach Stabilitätsbuch.**

Die Ergebnisse zeigen, dass sich im Prinzip zunächst durch die höhere Stabilität nichts Grundlegendes ändert: Es laufen große Wassermengen in das Schiff herein und auch wieder heraus. Weil jetzt keine eindeutige Vorneigung des Schiffes nach Backbord vorhanden ist, fällt das Schiff sofort nach Steuerbord und verbleibt dort. Das Schiff nimmt große Wassermengen auf, kentert bzw. sinkt im Modell aber nicht, weil die Stabilität ausreichend ist.

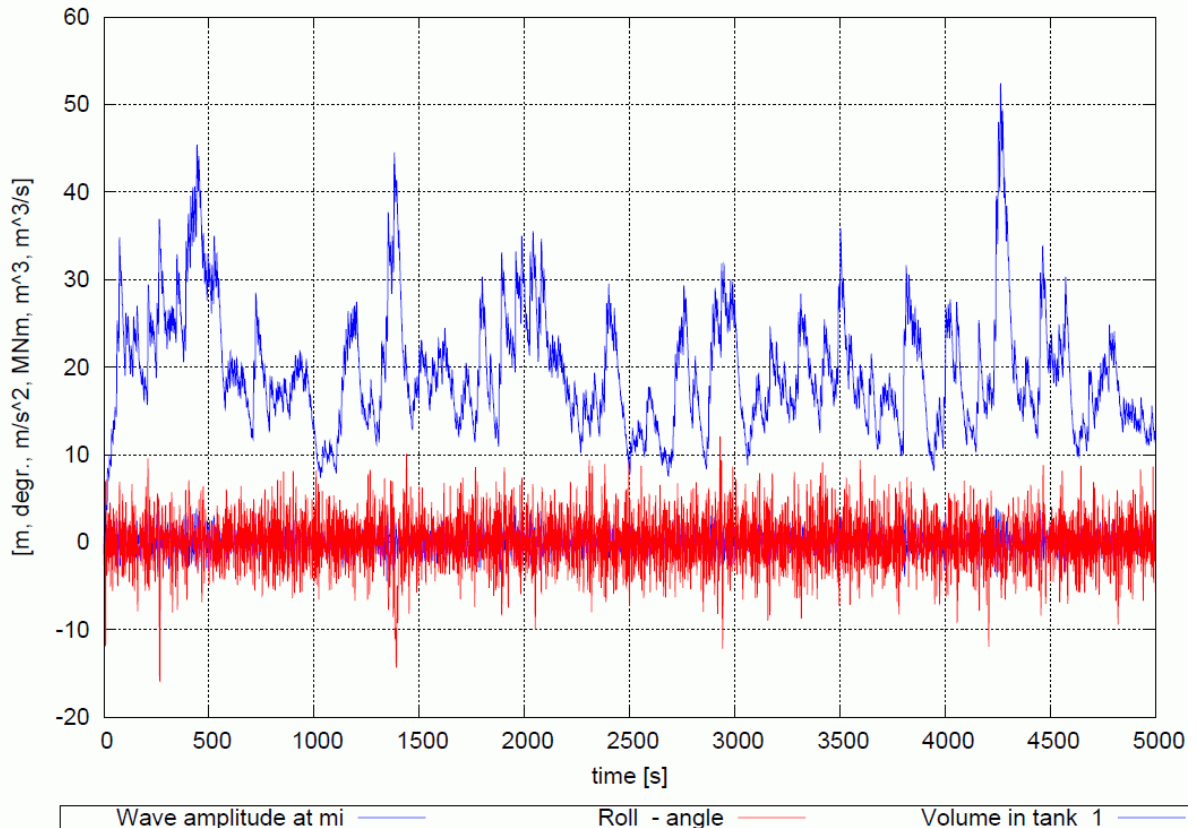
**Abbildung 32: Zeitschrieb des Rollwinkels, der Wellenhöhe am Hauptspant sowie der in den Fischverarbeitungsraum eingedrungenen Wassermenge. Geschwindigkeit 2kn, Begegnungswinkel 170 Grad, sign. Periode 9s, sign. Wellenhöhe 4.5m. Die blaue Kurve zeigt die Wassermenge im Fischverarbeitungsraum. Stabilität nach Stabilitätsbuch. Tür in den Aufbau geschlossen. Wasserablaufpforten 1000 mm x 300 mm auf beiden Seiten.**

Abb. 32 zeigt den zeitlichen Verlauf des Rollwinkels und die in den oberen Fischverarbeitungsraum eingedrungene Wassermenge, wenn die Tür in den Aufbau geschlossen ist und gleichzeitig Wasserablaufpforten vorhanden sind. Um den Effekt zu zeigen, wurde auf beiden Seiten je eine Pforte der Größe 1000 mm x 300 mm auf Höhe des Hauptdecks angeordnet. Anders als die reale Ausführung lassen die Pforten im Modell das Wasser in beide Richtungen durch, d. h. der Rückschlagdeckel ist nicht modelliert worden. So gelangt – anders als in realiter – eine erhebliche Wassermenge in den oberen Fischverarbeitungsraum, diese läuft aber auch wieder ab. Man erkennt, dass auch bei dieser extrem konservativen Modellierung keine großen Rollwinkel auftauchen. Das lässt aus Sicht des Gutachters folgende Schlüsse zu:
