Federal Bureau of Maritime Casualty Investigation

Pressemitteilung 04/14

Die Bundesstelle untersucht den Untergang der Kogge ROLAND VON BREMEN am 28. Januar 2014 in Bremen. Bei dem Schiff, Baujahr 2000, handelt es sich um einen hölzernen Nachbau einer Hansekogge, das als Traditionsschiff nach der Richtlinie für Traditionsschiffe zugelassen war. Die letzte Untersuchung fand am 21.8.2013 durch einen freien Sachverständigen für Traditionsschiffe statt, und die Fahrerlaubnis für maximal 46 Personen an Bord wurde bis 30. Mai 2015 erteilt.

Untersuchung der Dichtung NA1002, welche in der untergegangenen Hansekogge in Bremen in der Feuerlöschleitung eingebaut war

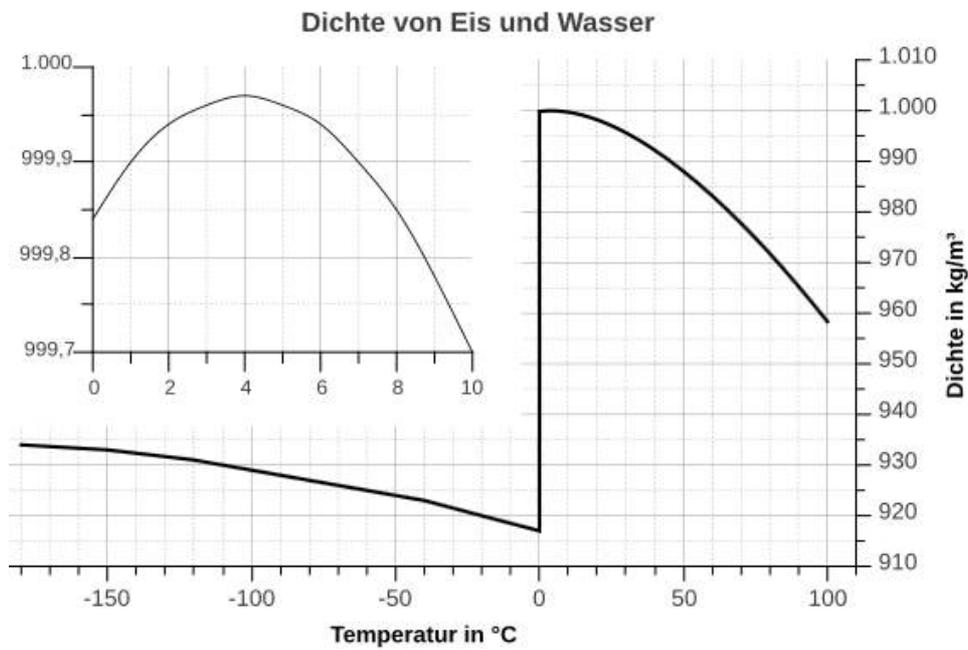
Abbildung 2: Darstellung der Dichteänderung von Wasser → führt zur Volumensänderung

Durch die niedrigen Temperaturen und den Ausfall der Heizung muss das Wasser in der Rohrleitung gefroren sein. Beim Gefrieren vom Wasser dehnt sich das Wasser um über 8 % aus (Abbildung 2). In diesem Fall kann man von zwei Abläufen ausgehen. Zum einem entsteht durch die Volumenänderung vom Wasser beim Gefrieren ein enormer Druck, welches an der schwächsten Stelle einen Schaden verursacht. Als zweites entsteht ein Kippmoment aufgrund des gebogenen Rohrstückes, welches zum Aufklaffen des Flansches führt. Die schwächste Stelle ist in diesem Fall der Bereich an der Dichtung, welche durch das Kippmoment entlastet wurde. Eine 8 % Volumenänderung bedeutet ein schieben der Dichtung um 5 mm (→ Bruch der Dichtung).
