Die BSU untersucht einen Unfall aus dem Jahr 2006, bei dem ein Seemann durch Einklemmen zwischen dem Deckel eines Lukeneinstiegs und dem Lukensüll schwer verletzt wurde.

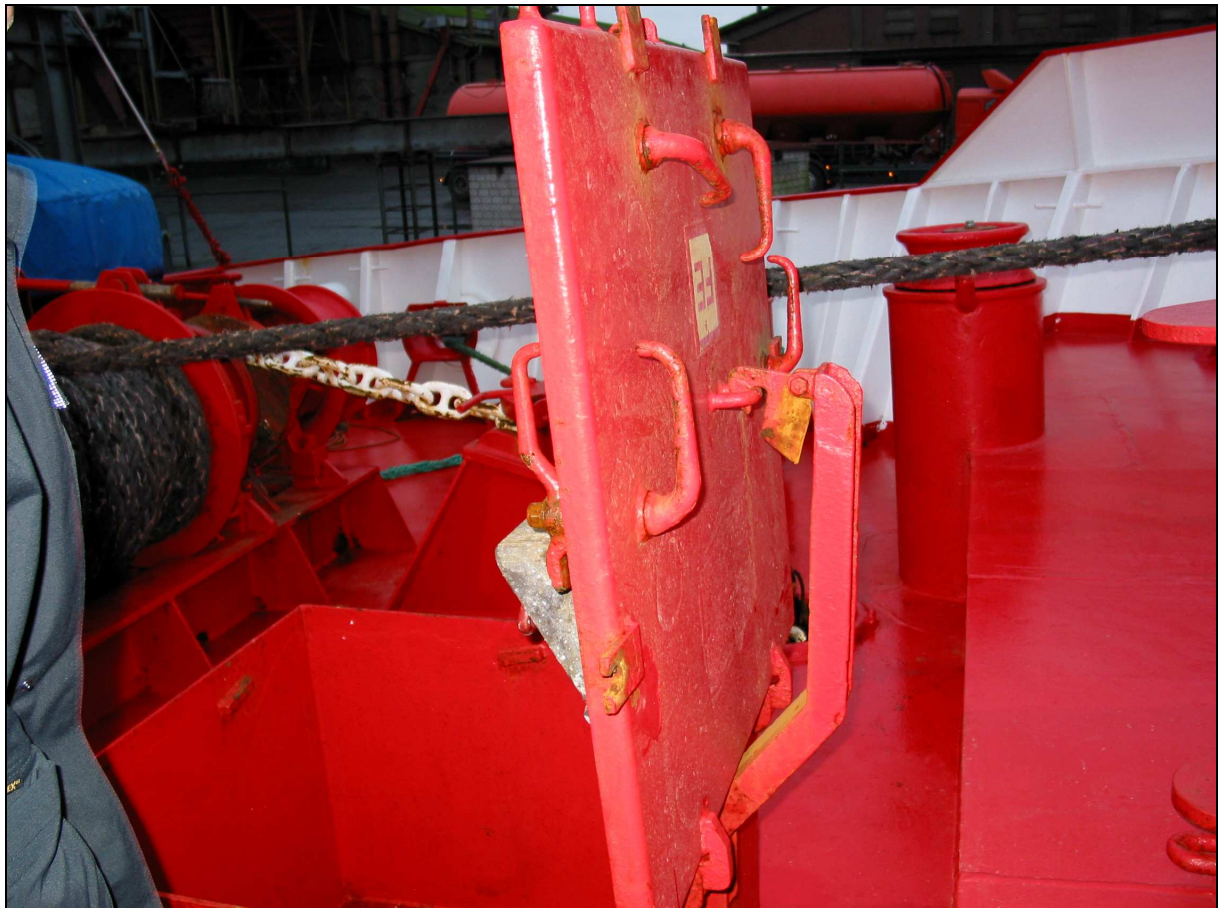
Obwohl die Untersuchung noch nicht abgeschlossen ist, geht die BSU nach dem gegenwärtigen Kenntnisstand davon aus, dass die handwerkliche Ausführung des gebrochenen Sicherungshakens für den Lukendeckel mitursächlich für den Unfall gewesen sein könnte.

**Beim Verbindungsschweißen metallischer Bauteile, die eine Sicherungsfunktion an Bord von Seeschiffen haben (u.a. Aufstellhalterungen für Lukendeckel, s. Abbildungen), ist eine ausreichende Verbindungsfestigkeit gegenüber Überlast sowie Anrissbildung unter dynamischen Betriebsbelastungen sicherzustellen und periodisch zu überprüfen. Die handwerkliche Ausführung hat sachgemäß zu erfolgen und den Anforderungen an die Konstruktion im Schiffsbetrieb Rechnung zu tragen.**
