Bundesstelle für Seeunfalluntersuchung
Federal Bureau of Maritime Casualty Investigation
Bundesoberbehörde im Geschäftsbereich des Bundesministeriums
für Verkehr, Bau- und Wohnungswesen

Untersuchungsbericht 166/03

**Kollision des MS FINNRUNNER
mit Anleger**

am 11. Juni 2003 in Travemünde

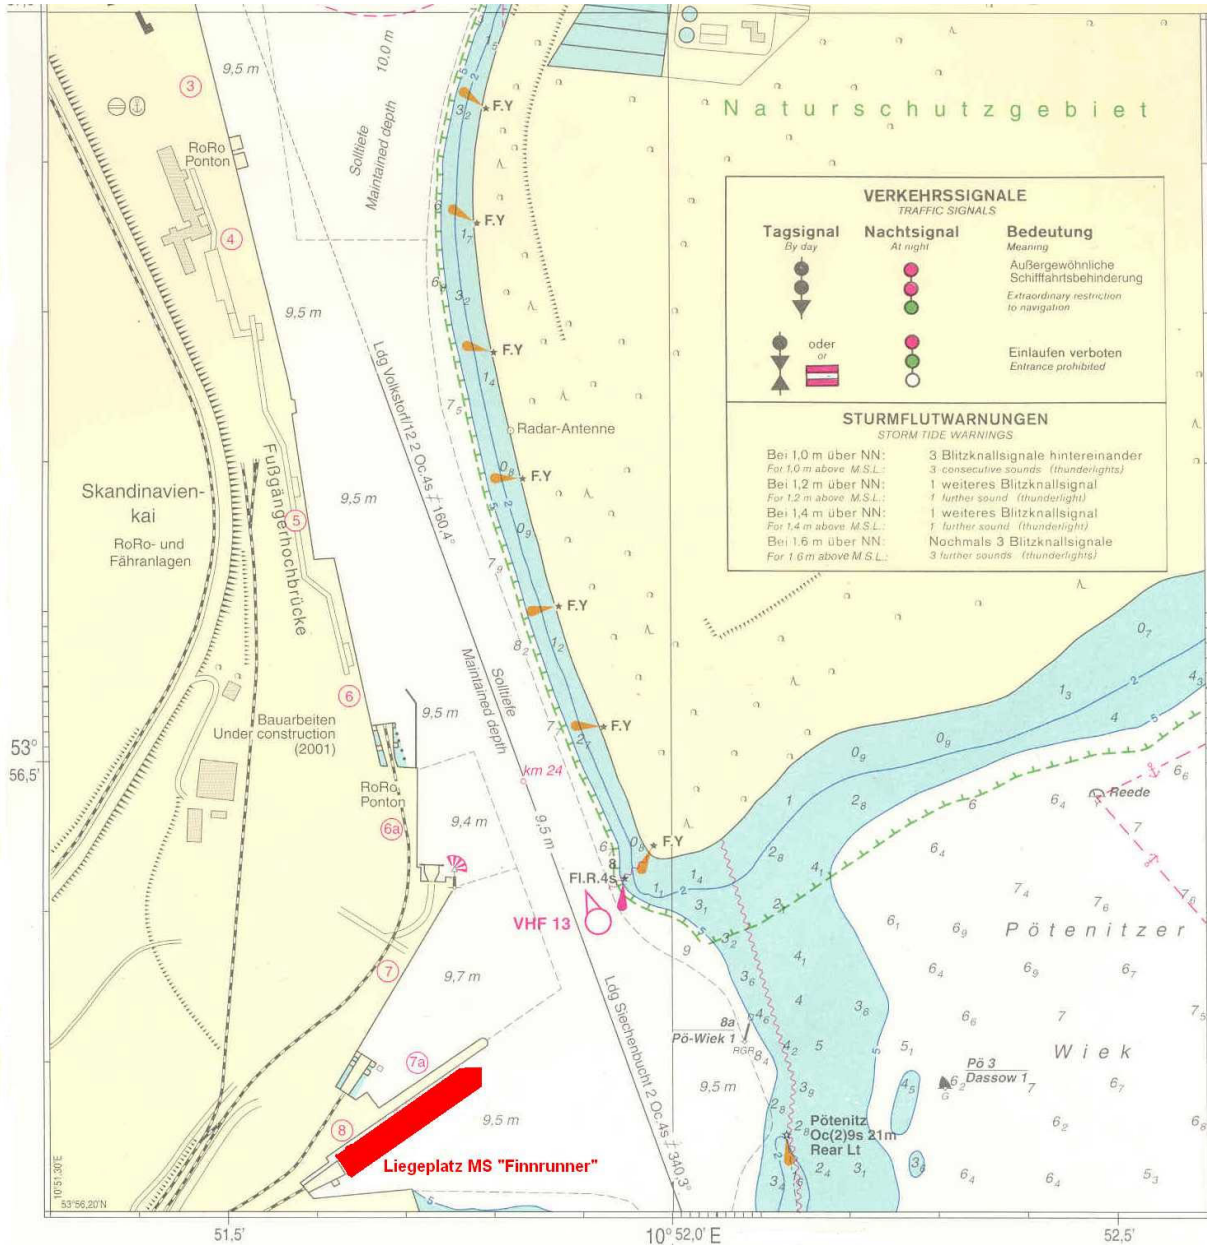
Abbildung 1, Unfallort FINNRUNNER

Art des Ereignisses: Schwerer Seeunfall, Kollision mit Anleger
Datum: 11. Juni 2003
Ort: Travemünde, Skandinavienkai Anleger 8

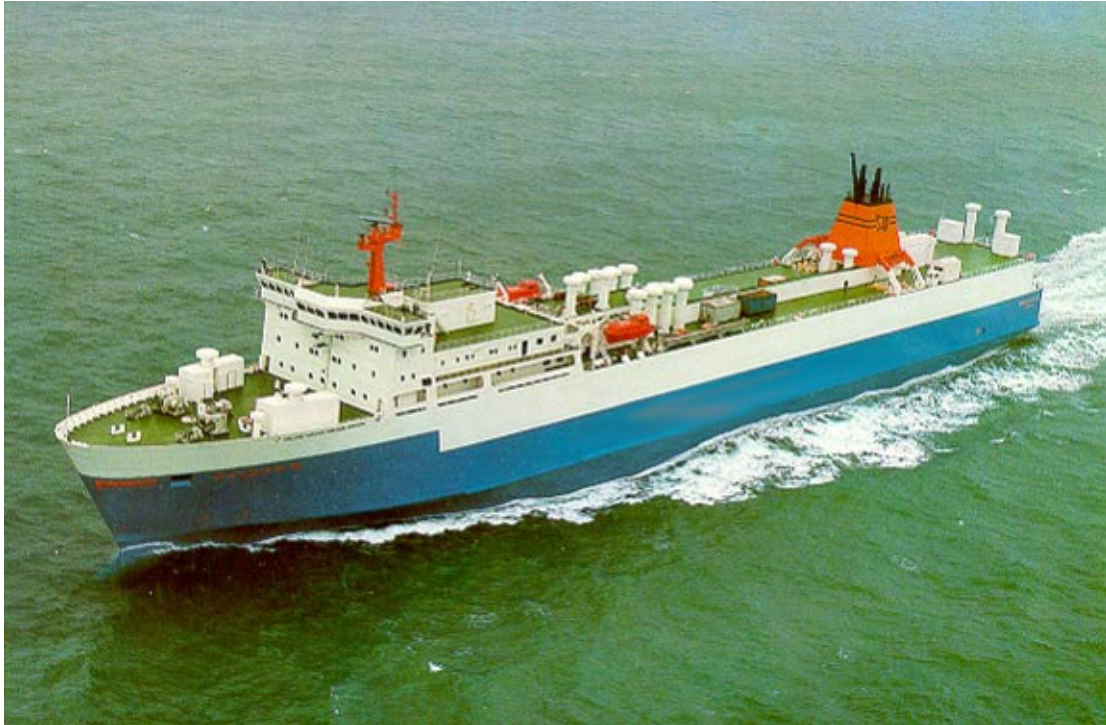
Abbildung 2, FINNRUNNER

Schiffsname:	FINNRUNNER ex RAILSHIP III
Heimathafen:	Lübeck
Nationalität/Flagge:	Bundesrepublik Deutschland
IMO – Nummer:	8807416
Unterscheidungssignal:	DMGD
Schiffstyp:	Eisenbahnfähre
Fahrtgebiet:	Kleine Fahrt
Besatzung:	17
Klassifikation:	Germanischer Lloyd 100 A5 E4
Baujahr:	1990
Bauwerft:	Schichau Seebeckwerft AG
Konstruktion:	Stahl
Länge ü. a.:	189,70 m
Breite auf Spanten:	21,60 m
Tiefgang:	5,40 m Mitte
Bruttoreaumzahl:	20.729
Maschinenleistung:	2* 8145kW
Maschinentyp:	Diesel
Geschwindigkeit:	18,5 kn
Sachschaden:	Bb. achtern 3*2 m Loch über Hauptdeck und 2*0,5 m Loch am Hauptdeck, Heckklappe und Rampe beschädigt
