Bundesstelle für Seeunfalluntersuchung
Federal Bureau of Maritime Casualty Investigation
Bundesoberbehörde im Geschäftsbereich des Bundesministeriums
für Verkehr, Bau- und Wohnungswesen

Untersuchungsbericht
179/02

Schwerer Seeunfall:
Kollision MS „HENNY“
und
MS „OOCL CANADA“

Am 25.11.2002
auf der Elbe bei Tonne 116

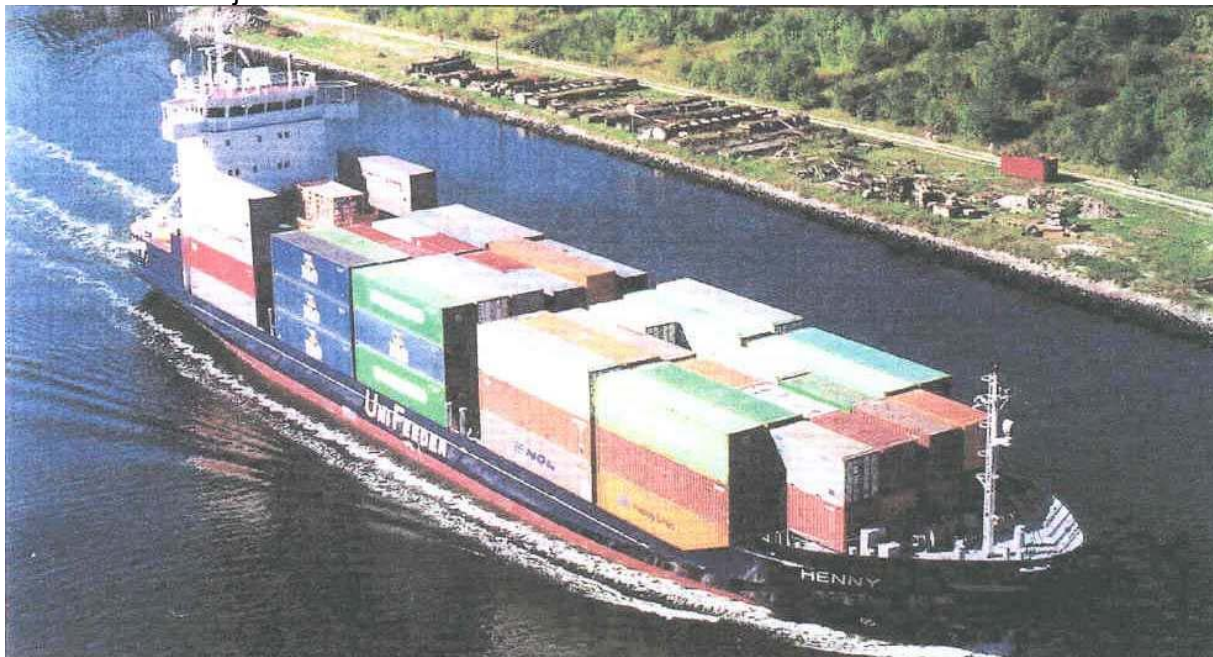
3.1 Schiffsdaten „HENNY“

Die Schäden an Bord des MS „HENNY“ sind aus den beiliegenden Bildern zu ersehen. Die Backbord- Brückennock und darunter liegende Maschinistenkammer wurde grösstenteils zerstört. In dieser Kammer wurde eine Person eingeklemmt und verletzt. Das Freifallrettungsboot mit dazugehöriger Ablauframpe wurde schwer beschädigt. Deformation über alle Decks. Ein Werftaufenthalt wurde erforderlich.

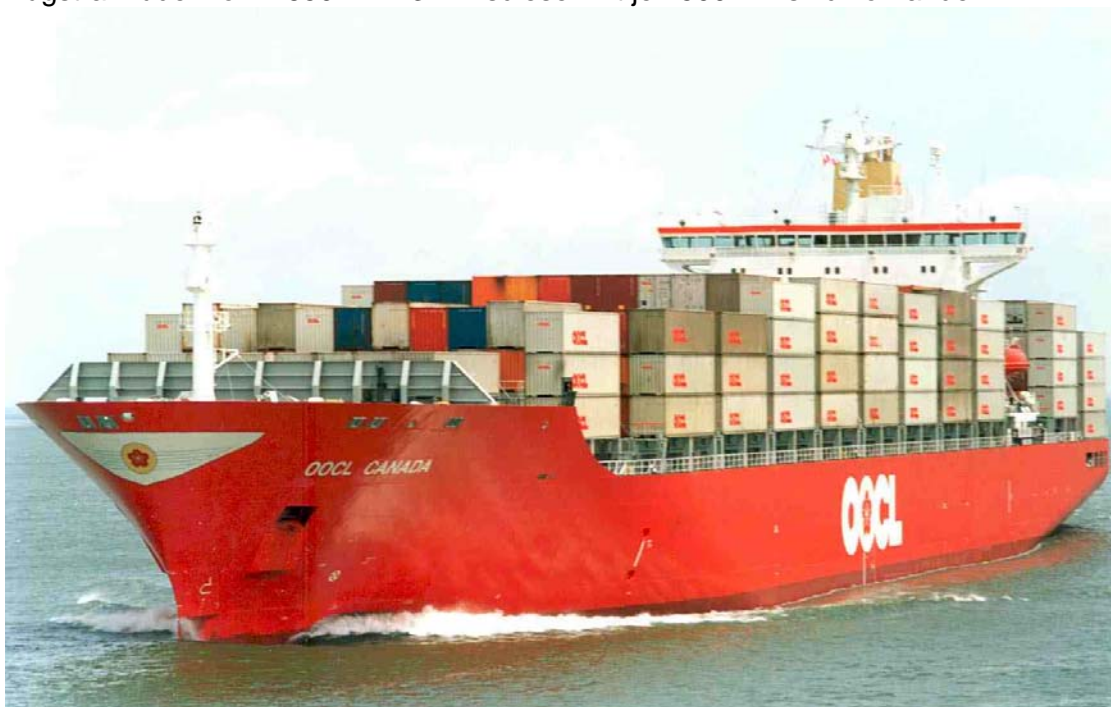
3.2. Schiffsdaten „OOCL CANADA“

Auf dem MS OOCL CANADA waren durch die Kollision Blechschäden im Backbereich an der Backbord-Seite entstanden. Nach erfolgter Reparatur eines ca. 80 x 40 cm großen Loches auf der Nord-Ost-Reede konnte die Reise nach Montreal fortgesetzt werden.

Bei MS „OOCL CANADA“ sind die Schäden auf der Back vorne auf den Bildern zu erkennen. Ca. 20 m Backbord Vorpiekschanz wurde eingedrückt. Loch in der Außenhaut von ca. 40x80 cm in 8 – 10 m über der Wasserlinie. Beschädigung des Wellenbrechers Backbord vorne.
