Bundesstelle für Seeunfalluntersuchung
Federal Bureau of Maritime Casualty Investigation
Bundesoberbehörde im Geschäftsbereich des Bundesministeriums
für Verkehr, Bau- und Wohnungswesen

Untersuchungsbericht 49/02

**Sinken der
GOTLAND**

am 15. Juni 2002
bei Damp

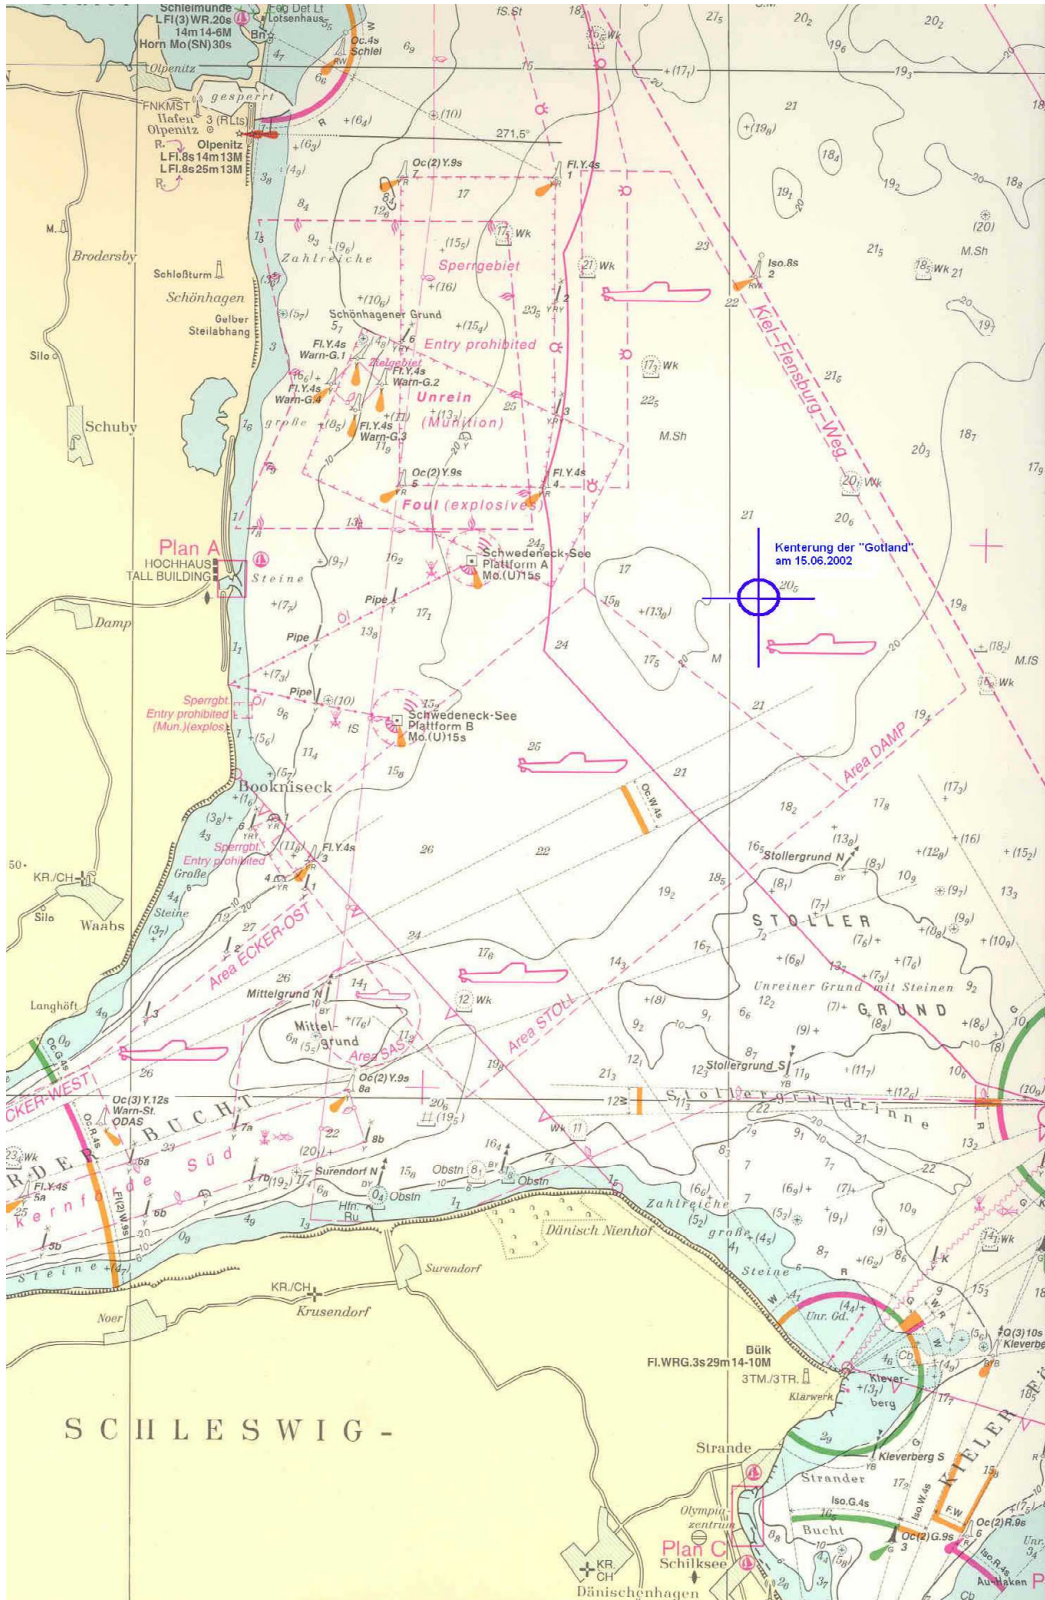
Abbildung 2, Unfallort GOTLAND

Am 15. Juni 2002 um 14.15 Uhr ist die GOTLAND auf der Reise von Kiel-Holtenau nach Kappeln ca. 5 sm querab von Damp gesunken (s. Abb. 2). Vor dem Sinken wurde von dem sich ca. 500 m voraus befindlichen Schiff OBAN ein Notruf an die Seenotleitung „MRCC Bremen“ für die GOTLAND abgesetzt. Die Besatzung der GOTLAND, bestehend aus dem Schiffsführer, zwei Erwachsenen und einem Kleinkind, konnte durch die OBAN, ein niederländisches Segelschiff, gerettet werden.

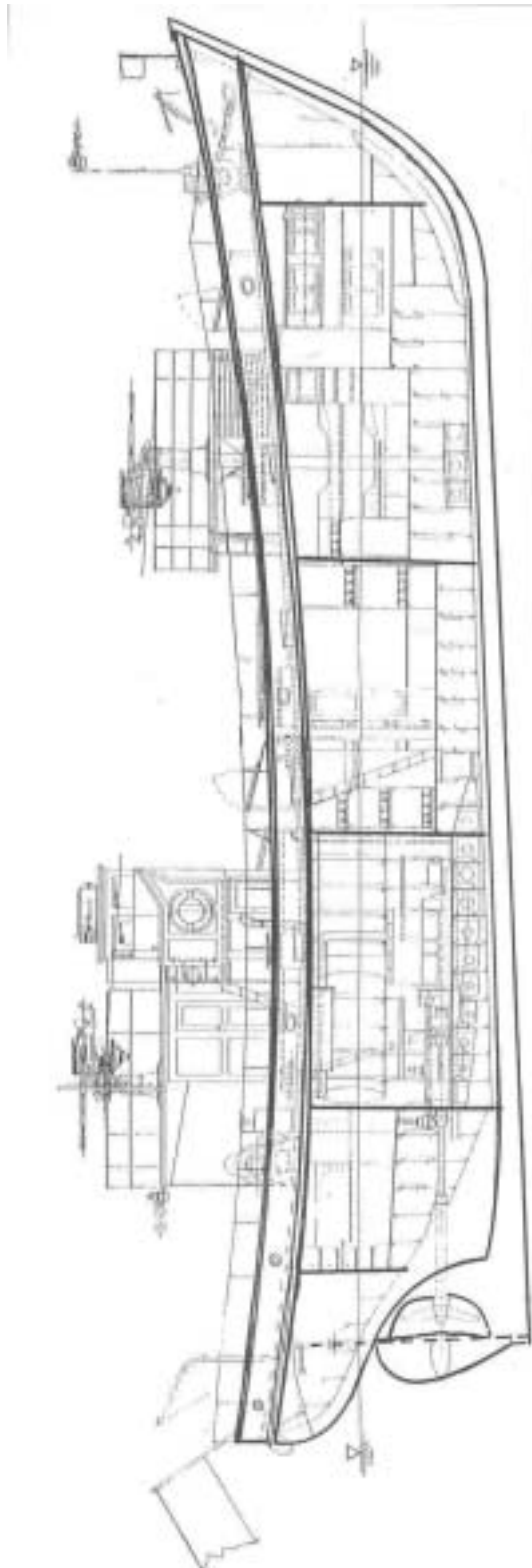
Abbildung 3, KFK-Kutter

Die GOTLAND wurde im November 1942 als Kriegsfischkutter (KFK 146, s. Abb. 3) in Dienst gestellt und diente zunächst dem Marineoberkommando Ost als „M 3117“. Von März 1943 bis Juni 1944 war das Schiff als „NB 53“ in der Hafenschutzflottille Bergen (Norwegen) im Einsatz. Dann fuhr das Schiff als „V 5523“ im 5. Küstensicherungsverband und lag bei Kriegsende in Bergen, wo sie der „German Mine-Sweeping Administration“ diente und Kriegsbeute der Amerikaner war. Im Juli 1946 wurde das Schiff nach Kiel überführt und im August 1946 für die OMGUS (Office of Military Government for Germany of the United States) in Fahrt gesetzt. Im September 1947 wurde das Schiff bei der Kieler HDW (Howaldtswerke-Deutsche Werft) zum Fischereifahrzeug umgebaut (s. Abb. 4) und fuhr als „KIE 709“, „BX 553“, „SO 283“ und „SK37“ bis 1991 in der gewerblichen Fischerei. Auf Grund eines Abkommens zwischen der Regierung der Bundesrepublik Deutschland und der Regierung der Vereinigten Staaten von Amerika am 20. August 1953 wurden alle Rechte an dem Schiff an Deutschland übertragen. Im Jahr 1955 wurde der ehemalige „KFK 146“ als GOTLAND ins Kieler Seeschiffsregister eingetragen.

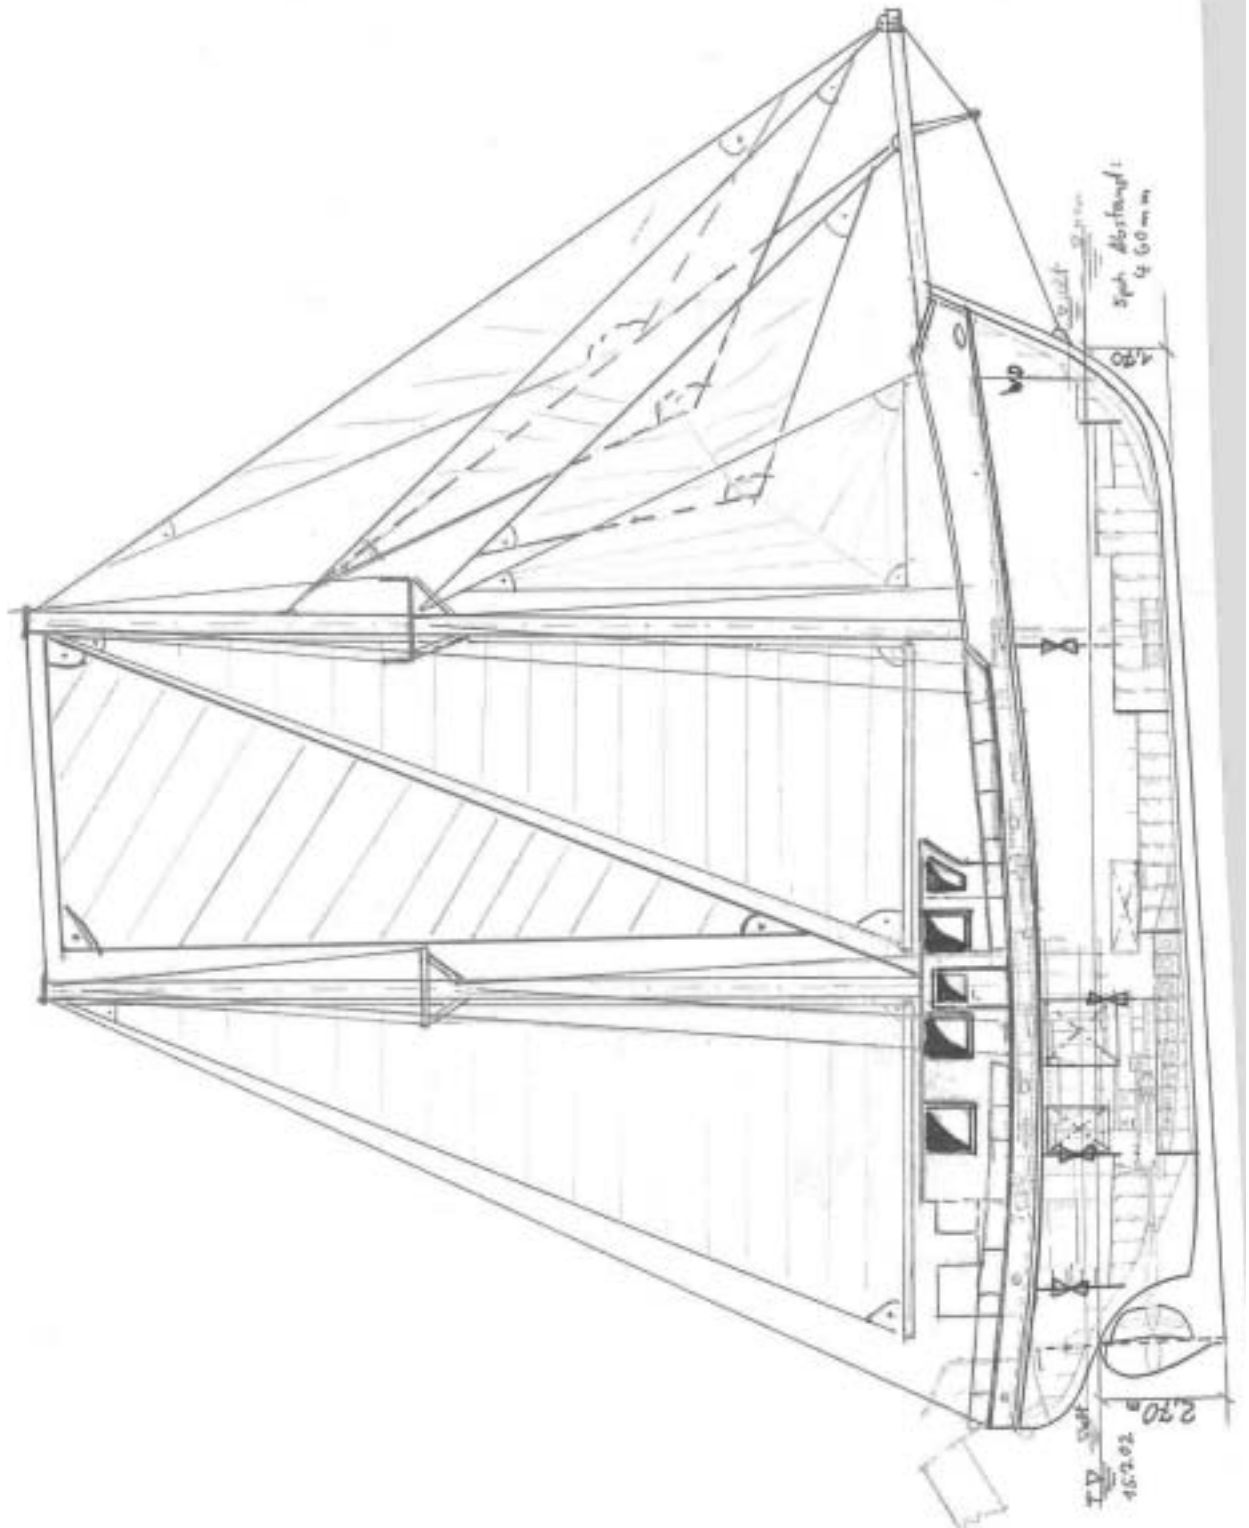
Abbildung 5, Segelschiff

Das Schiff ist zuerst über den offenen Belüftungsschacht der Maschine auf Stb.-Seite vollgelaufen. Die Skylights, das geöffnete Fenster VK Brücke, und ein geöffnetes Badezimmerfenster sowie der offene Belüftungsschacht der Maschine auf Bb.-Seite haben das Sinken beschleunigt. Die drei Luken der Schotte waren verschlossen. Achtern konnte jedoch kein wasserdichter Zustand zur Maschine hin hergestellt werden, weil der Bereich der Schwanzwelle durchgängig war. Durch den Druck des einströmenden Wassers brach die Luke vor dem Kollisionsschott was dazu führte, dass das Vorschiff voll lief. Auffällig in der Konstruktion ist das nachträglich weit nach vorne gezogene Kollisionsschott, zu dem, außer der von der BSU angefertigten Skizze (s. Abb. 5), keine Zeichnungen der BSU vorgelegt werden konnten.

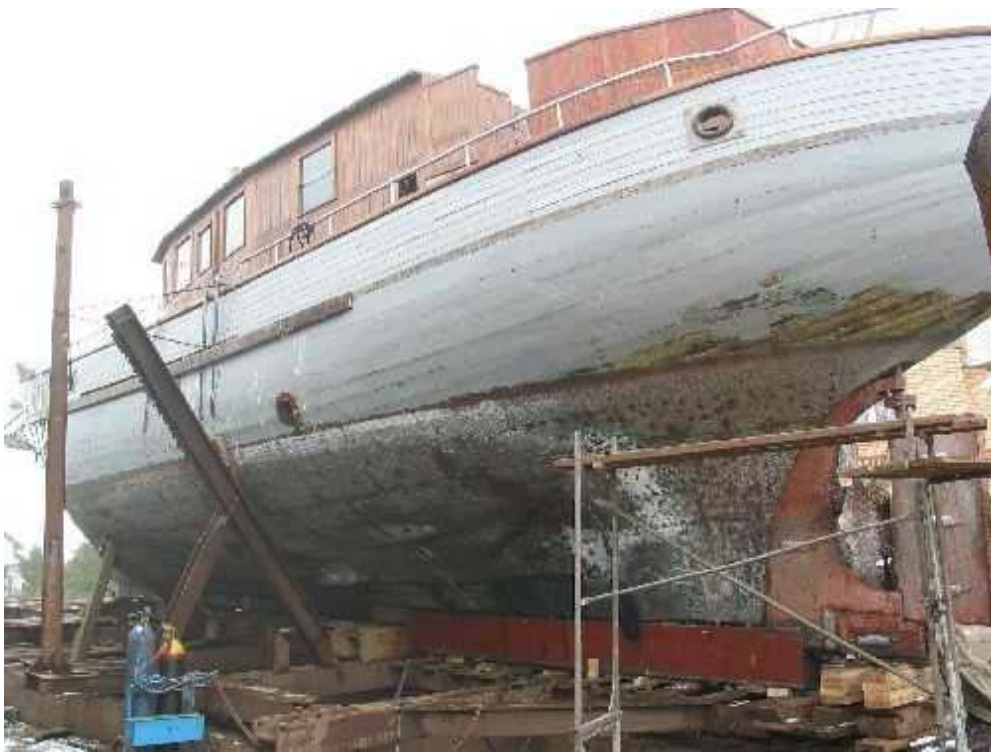
Abbildung 6, Werft in Arnis

Am 4. März 2003 hat die BSU die GOTLAND auf der „Heinrich Eberhard Werft“ in Arnis besichtigt (s. Abb. 6).

Es wurden diverse Arbeiten am Schiff durchgeführt. Ein zusätzlicher Kiel mit Seitwärtsplatten und Kielplatte wurde eingebaut. Gehaltert wird der zusätzliche Kiel mit Bolzen, die senkrecht durch den Holzkiel mit Muttern auf dem Innenkiel verschraubt werden. Zusätzlich sind die Platten horizontal durch den Außenkiel mit Bolzen „heiz vernietet“ (s. Abb. 14).
