**Bundesstelle für Seeunfalluntersuchung**  
**Federal Bureau of Maritime Casualty Investigation**  
Bundesoberbehörde im Geschäftsbereich des Bundesministeriums  
für Verkehr, Bau- und Wohnungswesen

**Untersuchungsbericht**  
**75/02**

**Sehr schwerer Seeunfall:**  
**Untergang MY „TAUCHER“**

**am 7. September 2002**  
**in der Mecklenburger Bucht**

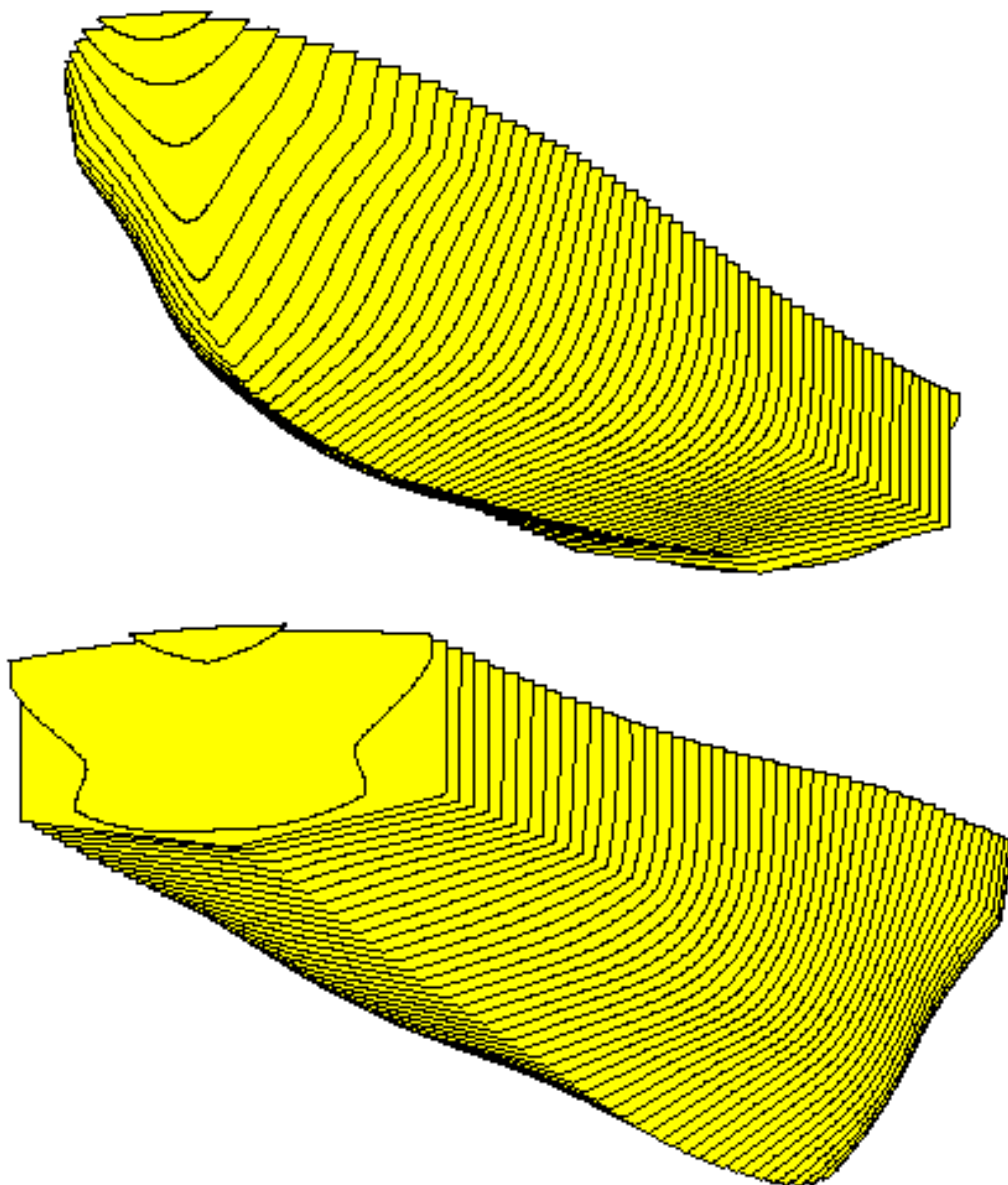
Nachdem sich ca. 2 t Wasser im Maschinenraum gesammelt haben, liegen diese Öffnungen auch hydrostatisch unter der Stillwasserlinie und eine Weiterflutung ist nicht mehr aufzuhalten.

Bei dem Manöver den Ankerstein loszubrechen wurde das Schiff durch die Ankertrosse festgehalten, so dass durch die Wellen Wasser durch die o. g. Öffnungen in den Motorraum gedrungen ist. Ab einer gewissen Masse Wasser im Motorraum konnte ein Weiterfluten durch diese Öffnungen und danach ein Weiterfluten in das Cockpit nicht mehr verhindert werden und das Schiff sank.
