**Bundesstelle für Seeunfalluntersuchung**  
**Federal Bureau of Maritime Casualty Investigation**  
Bundesoberbehörde im Geschäftsbereich des Bundesministeriums  
für Verkehr, Bau- und Wohnungswesen

## Untersuchungsbericht 5/04

**Kohlenmonoxidvergiftung  
zweier Besatzungsmitglieder  
auf TMS SEATURBOT  
am 3. Januar 2004  
in Milford Haven (UK)**

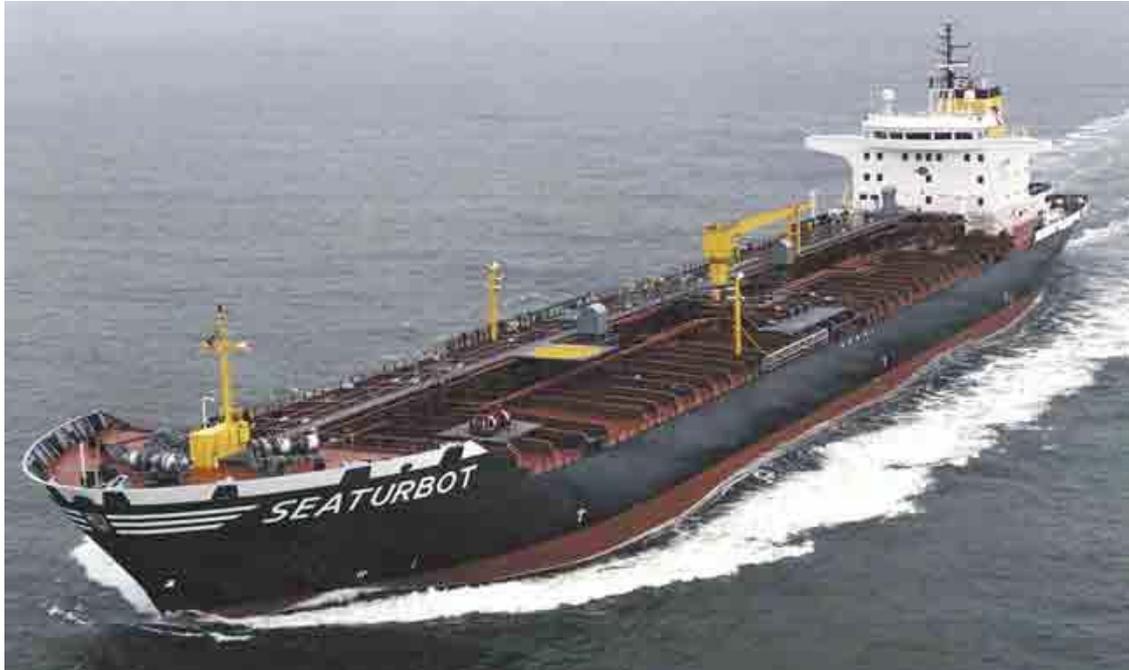
Abbildung 2: Schiffsfoto

Das TMS SEATURBOT (s. Abb. 2) befand sich am 3. Januar 2004 in Milford Haven zum Löschen von Gasöl am Texaco Marine Terminal 2 (s. Abb. 1). Wegen eines hohen landseitigen Gegendrucks war die Löschrates mit 650 m<sup>3</sup>/h niedrig, und die Inertgasanlage produzierte bei einer Last von 35 % ca. 600 m<sup>3</sup>/h mehr Gas als in den Tanks gebraucht wurde. Das überschüssige Gas wurde über den Atmosphärenaustritt Achterkante (AK) Schornstein bei halber Öffnung des Ventils abgeblasen (s. Abb. 3). Es waren zwei Hilfsdiesel mit jeweils 1030 kW Leistung, der Kessel sowie die Deepwell-Pumpen und die Inertgasanlage zum Löschen der Ladung in Betrieb. Das Schiff lag mit Stb.-Seite fest. Der Wind kam nach Bordangaben mit Stärke 3 Bft ca. drei Strich von Stb. Im Separatorenraum befanden sich der 2. Ingenieur und eine Fachkraft Maschine für Wartungsarbeiten am Schmierölseparator. Es sollten die Lager gewechselt und eine Grundüberholung durchgeführt werden. Im Separatorenraum war es kalt, der Maschinenraumlüfter Nr. 1 war in Betrieb und blies über die Luftkanäle bei geöffneter Lüfterklappe im Separatorenraum direkt auf die Arbeitsstelle. Der Sauglüfter vom Separatorenraum war an, die Lüfterklappe war offen und alle Separatoren außer Betrieb. Die Arbeiten begannen mit dem täglichen Wachrundgang um 08:00 Uhr. Gegen 09:20 Uhr stellte der 2. Ingenieur den Maschinenraumlüfter Nr. 1 ab, in der Befürchtung, dass sich beide Besatzungsmitglieder eine Erkältung am Arbeitsplatz zuziehen könnten.

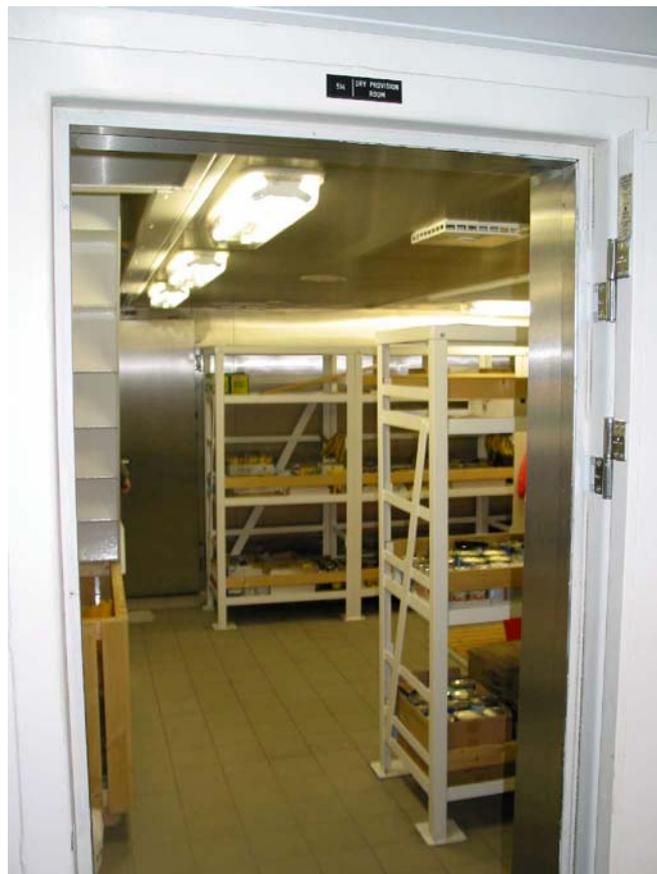
Abbildung 6: Proviantraum

Es konnte nicht geklärt werden, wie die gemessenen CO-Werte von 300 ppm im Bereich der Proviant- und Kühlräume sowie Kombüse zu Stande kamen. Der Tiefkühlraum und Gemüseraum ist nicht an der Klimaanlage angeschlossen. Der Proviantraum ist an der Klimaanlage angeschlossen, die von Bb.-Seite AK Aufbauten mit Luft versorgt wird (s. Abb. 15). Die Kombüse wird von Lüfterklappen AK Aufbauten versorgt (s. Abb. 16). Bei der Besichtigung der BSU auf der SEALING wurden unter ungünstigen Bedingungen (beide Maschinenraumlüfter auf Saugen) und laufender Inertgasanlage keine CO-Anteile in den Räumen gemessen. Der emittierte CO-Anteil lag bei 60 ppm unmittelbar am Atmosphärenaustritt. Der max. vom Hersteller angegebene Wert liegt bei 100 ppm.

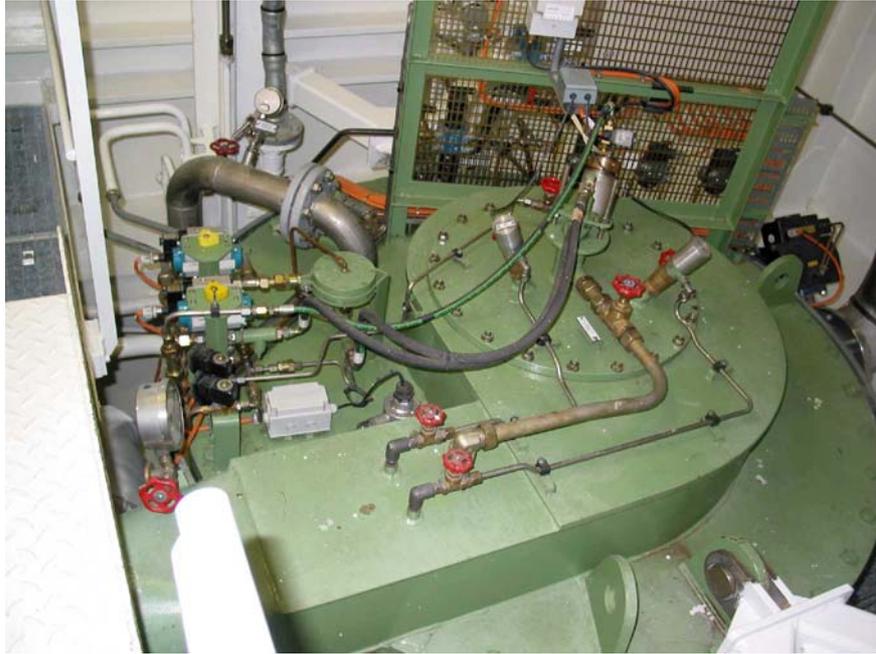
Abbildung 9: I.G. oben mit Deckel für Brennraum

Nach Inspektion und Reparatur der Inertgasanlage der SEATURBOT war durch das Bordkommando festgestellt worden, dass die Ursache für den erhöhten CO-Gehalt in der Atmosphäre und im Maschinenraum Wasser im Brennraum der Inertgasanlage gewesen war. Das Wasser bewirkte eine unvollkommene Verbrennung und einen Anstieg des CO-Gehaltes im Inertgas bei einem gleichbleibenden O<sub>2</sub>-Gehalt von 3 % (s. Abb. 11). Das Ausschalten des Maschinenraumlüfters zum Unfallzeitpunkt bewirkte, dass die Hilfsaggregate im Hafenbetrieb Außenluft über die Jalousien AK Schornstein ansaugten (s. Abb. 12), die mit erhöhtem CO-Anteil vermischt war.

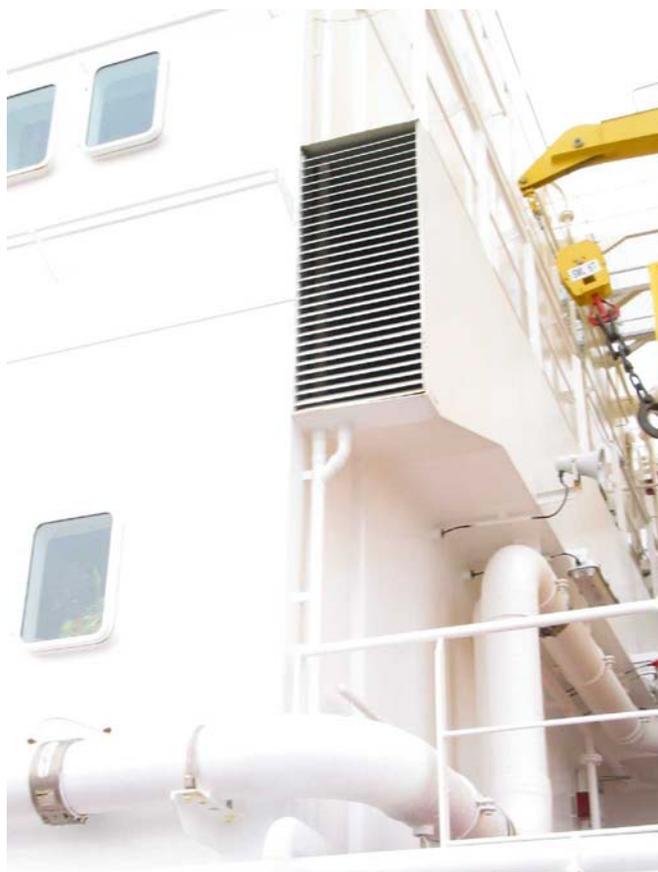
Abbildung 15: Lufteintritt Bb. Klimaanlage, Proviautraum mit darunter verlaufender I.G.-Leitung
