Bundesstelle für Seeunfalluntersuchung
Federal Bureau of Maritime Casualty Investigation
Bundesoberbehörde im Geschäftsbereich des Bundesministeriums
für Verkehr, Bau- und Wohnungswesen

Untersuchungsbericht 213/02

Kollision

CMS P&O NEDLLOYD GENOA
und
TMS EBRO

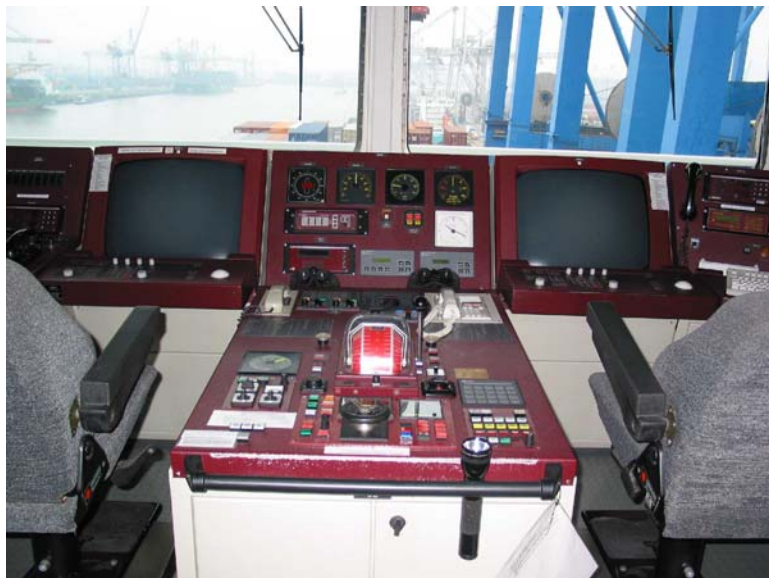
Abbildung 4: Fahrstandkonsole mit Blick auf die Radaranlagen

Sie sagte aus, dass das Schiff von Brunsbüttel (um 08:36 Uhr MEZ) bis zum Kurswechsel Rhinplatte Nord (um 09:24 Uhr MEZ) gut vorangekommen wäre. Der Lotse habe die Ruderkommandos gegeben und die Steuerbord-Radaranlage (10 cm) bedient. Die Backbord-Radaranlage (3 cm) sei durch den Eisgang auf dem Fluss beeinflusst gewesen.

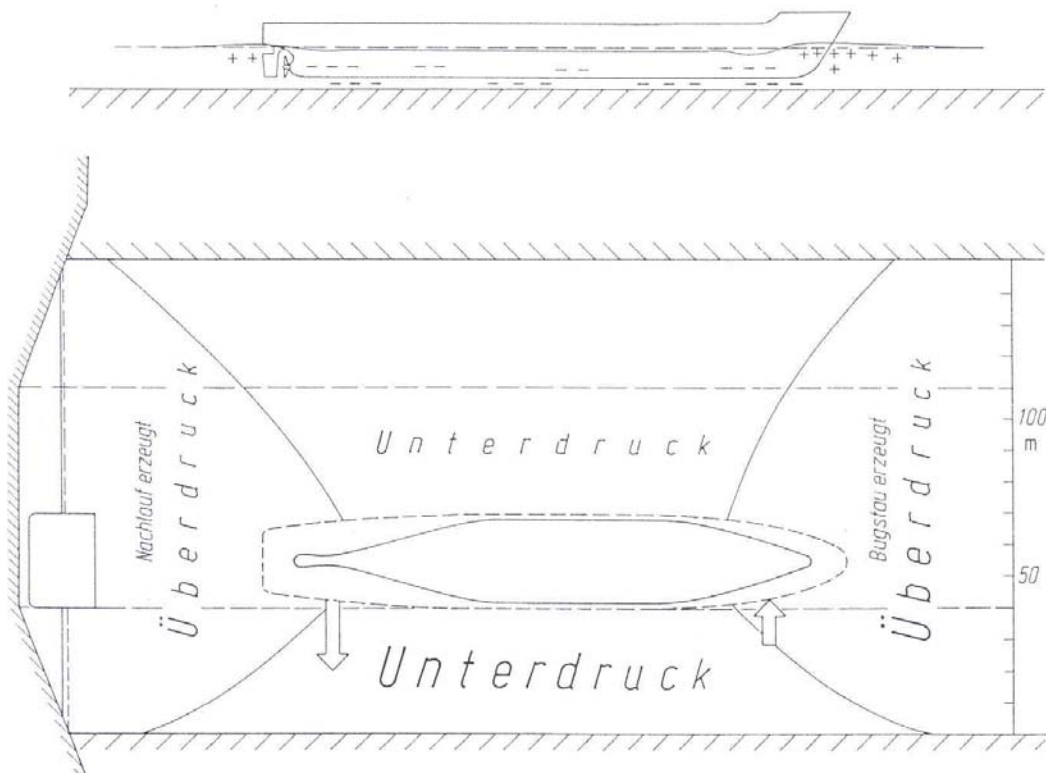
Abbildung 11: Schematische Darstellung der Druckverhältnisse am Schiffskörper

Solange ein Schiff entlang der Mitte eines symmetrischen Kanals fährt, bildet sich die vorgenannte Druckverteilung zu beiden Seiten des Schiffes gleichförmig aus, so dass keine seitlichen Kräfte und Momente wirksam werden. Wenn das Schiff jedoch in einem unsymmetrischen Kanal fährt und/oder sich außerhalb der Kanalmitte befindet, ergibt sich im engeren Abflussquerschnitt (anliegendes Ufer) eine Verstärkung des Bugstaus gegenüber dem größeren Abflussquerschnitt. (Siehe Abbildung 11)

Durch die dabei entlang des Schiffes entstehenden Wasserspiegeldifferenzen, die mit zunehmender Schiffsgeschwindigkeit anwachsen, werden am Schiffskörper hydrodynamische Querkräfte und Momente wirksam, deren Betrag und Richtung sehr stark durch die Fahrgeschwindigkeit, die Querschnittsverhältnisse und das Maß der einseitigen Nähe zum Fahrwasserrand beeinflusst werden.

Im unteren Geschwindigkeitsbereich sind diese Kräfte sowohl am Bug als auch am Heck zum anliegenden Ufer gerichtet. Mit einer Erhöhung der Schiffsgeschwindigkeit

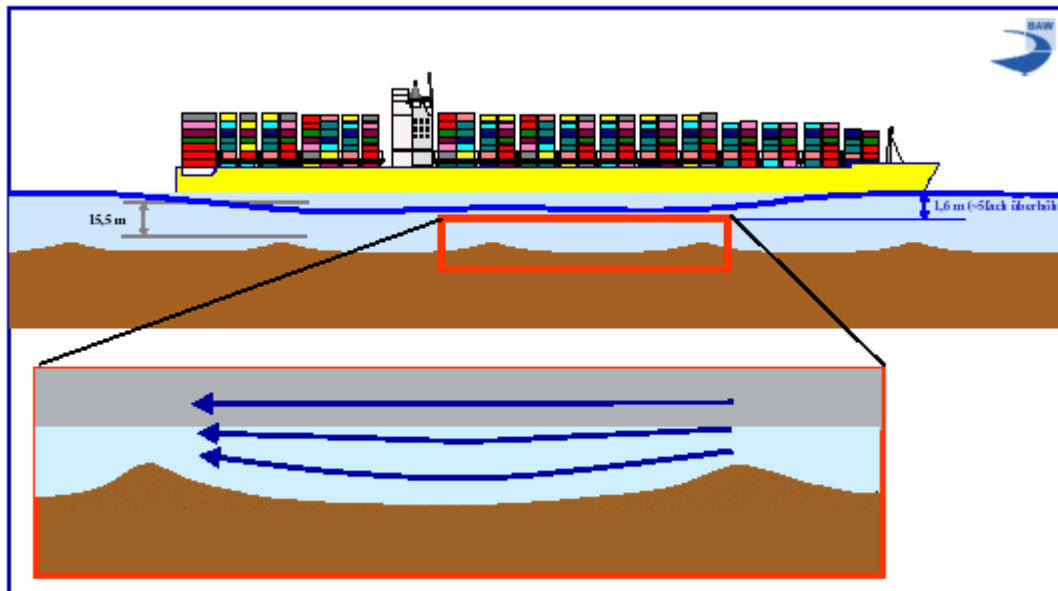
Abbildung 12: Prinzipskizze Hydrodynamik über Transportkörper

Der vorstehend beschriebene Böschungseffekt (auch Sog- oder Bankeffekt genannt) wird bei Fahrt in flachem Fahrwasser durch den auftretenden Squateffekt zusätzlich beeinflusst und überlagert.

Der Squateffekt hat seine Ursache darin, dass das vom fahrenden Schiff verdrängte Wasser in dem engen Querschnitt zwischen Schiff und begrenzter, verbleibender Bodenfreiheit zurückfließen muss. Dadurch wird eine Absenkung des Wasserspiegels neben dem Schiff hervorgerufen, was eine zusätzliche Einschränkung des verbleibenden Querschnitts bedingt. (Siehe Abbildung 12)
