Bundesstelle für Seeunfalluntersuchung
Federal Bureau of Maritime Casualty Investigation
Bundesoberbehörde im Geschäftsbereich des Bundesministeriums
für Verkehr, Bau- und Wohnungswesen

Untersuchungsbericht 226/03

Sehr schwerer Seeunfall

Untergang des FK NEPTUN
am 30. Juli 2003
in der Hafeneinfahrt von Norddeich

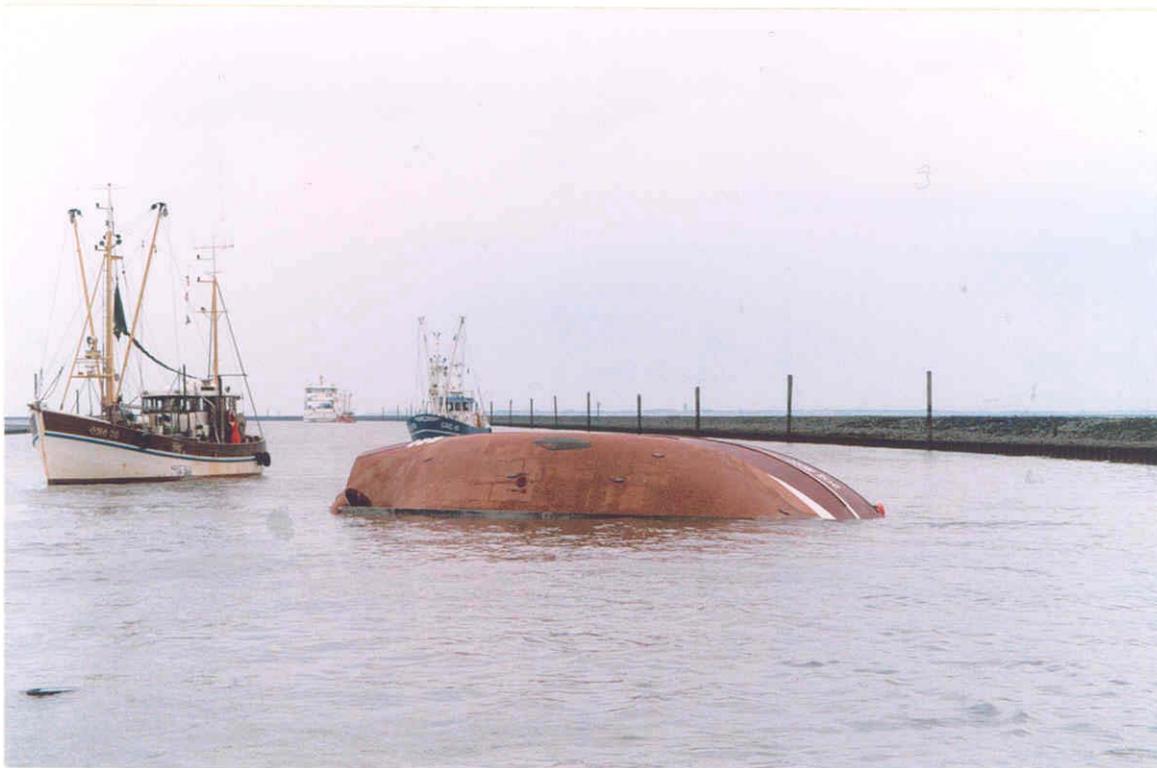
Beim Passieren querab der Fähre hatte der Kutter NEPTUN Grundberührung, kenterte erst zur Stb.-Seite, nach dem Passieren der Fähre über den Bb.-Bug und blieb auf der Seite liegen. Die beiden Besatzungsmitglieder konnten sich selbst retten.

Das Schiff erlitt dabei einen Totalschaden.

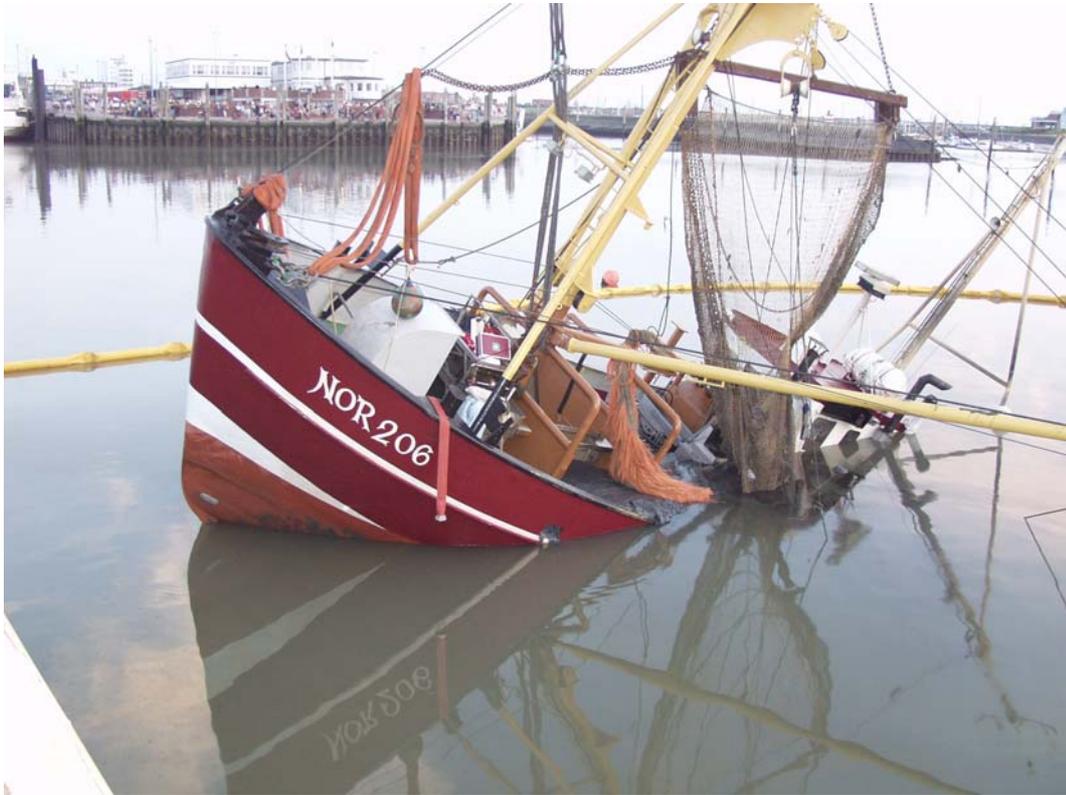
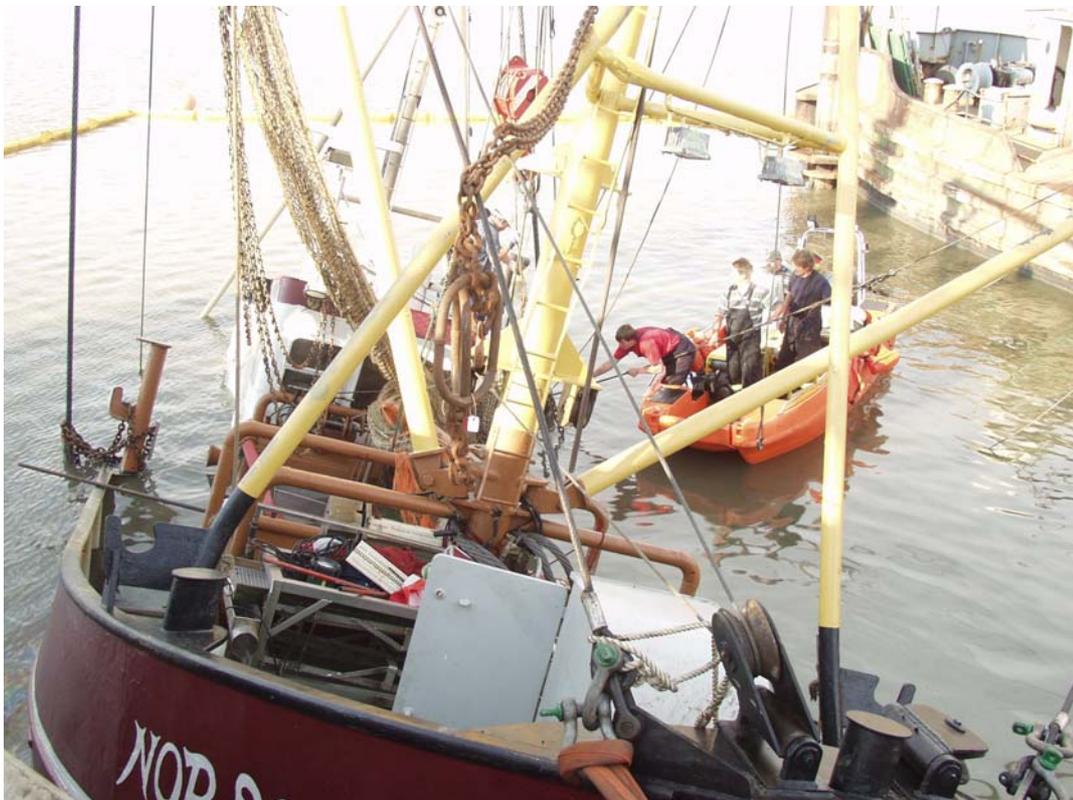
5 Schadenszusammenfassung/Schadensbilder

Ursächlich für den Seeunfall war die mangelhafte Stabilität und der nicht ausreichende Verschlusszustand des FK NEPTUN. Die Stabilität wurde durch Veränderung des Ballastes und durch Anbordnahme von zu schwerem Fischereigeschirr negativ verändert. Aufgrund einer nicht seefest zu verschließenden Fischluke, konnte der erforderliche Verschlusszustand nicht hergestellt werden.

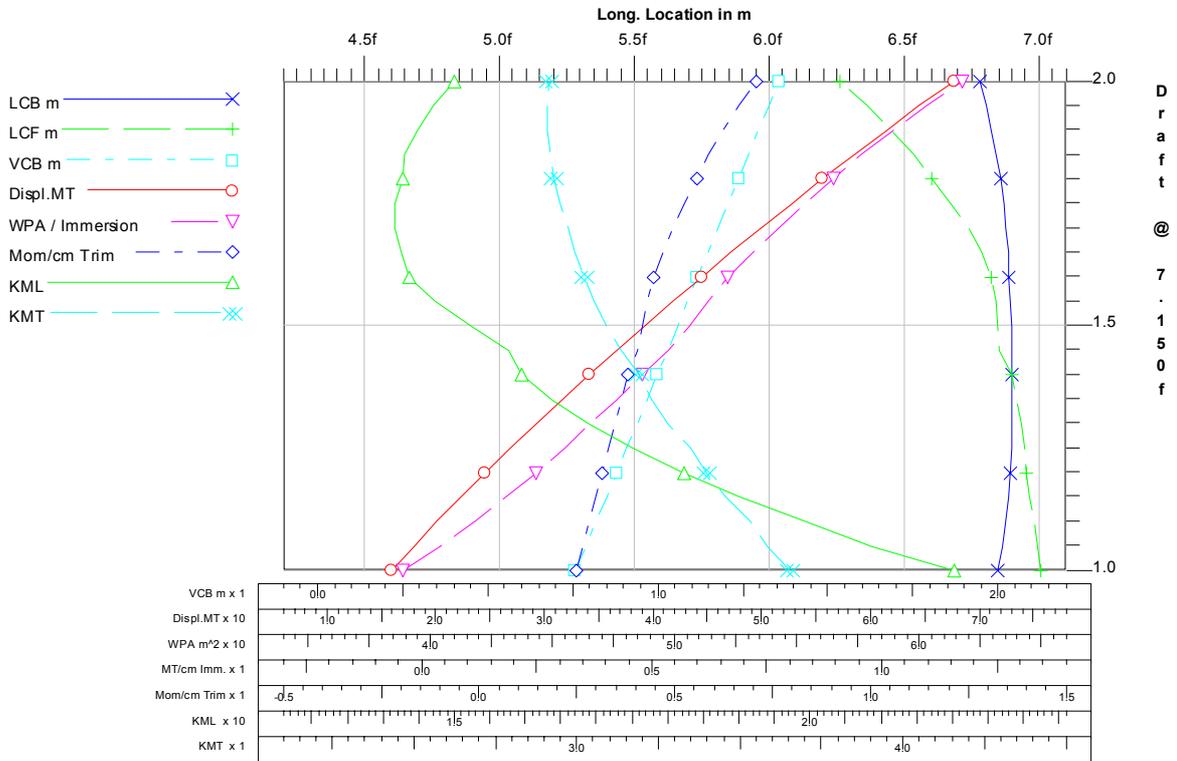
Hydrostatic Properties at zero, Heel = 0.00

Die Abweichungen der Werte zum vom GL aufgemessenen Schiff sind nicht nennenswert.

Der Krängungsversuch 1999 ist nach IMO Code über Intakstabilität A.749 (18) richtig durchgeführt und ausgewertet worden.

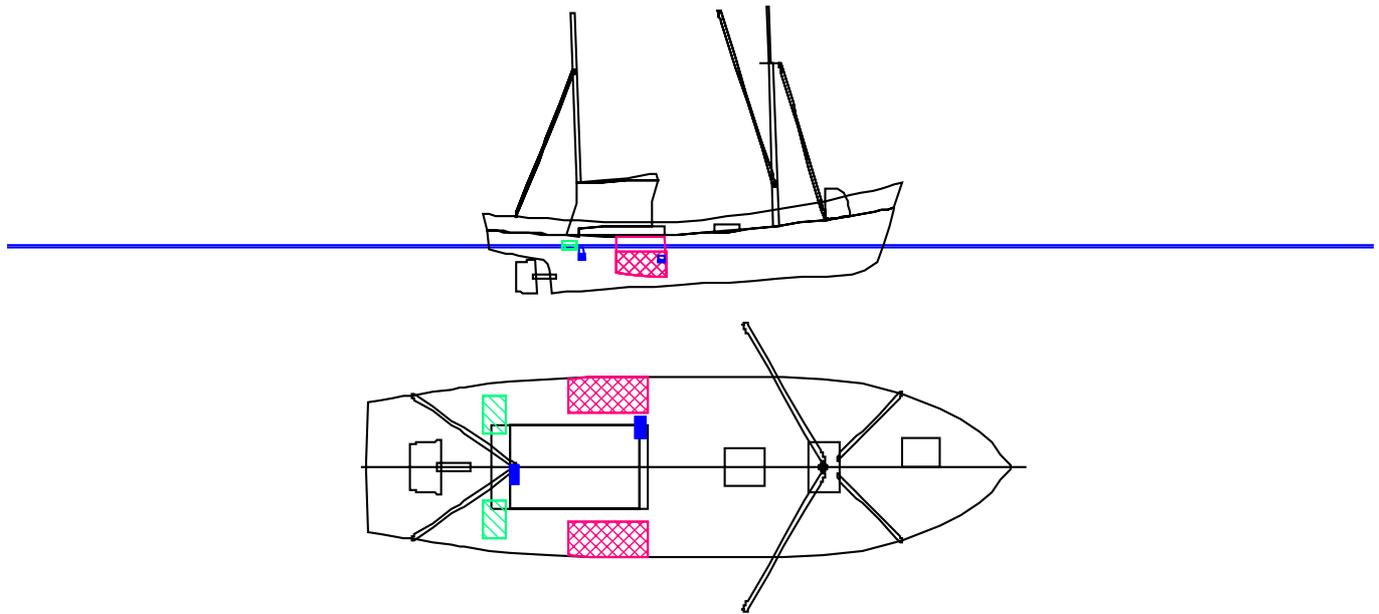
Stabilität mit schweren Kurrbäumen

nungen bei 7,20 m über Basis gewesen war. Dieser Stabilitätsfall wurde im Nachhinein überprüft, aber auch mit dieser angenommenen Schwerpunkthöhe werden die Stabilitätskriterien der See-BG nicht eingehalten.

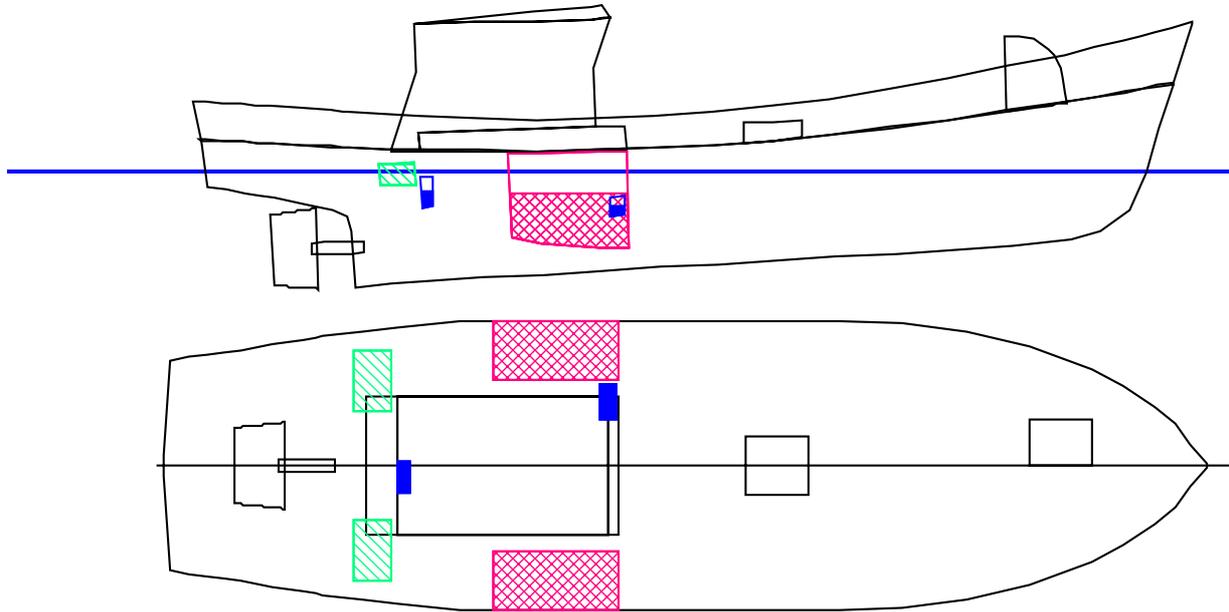
Der Krängungsversuch in Holland nach der Reparatur vom 29.11.2001 ist nicht von der See-BG genehmigt worden. Die Überprüfung dieses Versuches ergab einige Unstimmigkeiten. Die Mehr- und Mindergewichtsermittlung sagt nichts über den Ausrüstungszustand des Schiffes aus. Insbesondere ist nicht zu ersehen, ob das Fanggeschirr an Bord war. Es ist auch nicht erkennbar, wie viele Messungen der Neigungen durchgeführt wurden. Der Verschiebeweg (L) wird in der Zusammenstellung mit $3,50\text{ m}$ angegeben und gerechnet wird mit $3,95\text{ m}$. Es wurde ein Stabilitätsfall „Departure Port“ gerechnet bei dem das Höhenmoment des Treiböls falsch berechnet wurde. Ein Vergleich der Auswertung mit dem Krängungsversuch vom 30.6.1999 ergibt die folgenden Abweichungen:

Das ermittelte Leerschiffsgewicht ist $11,45\text{ t}$ (ca. 18%) geringer, der Längenschwerpunkt ist $0,79\text{ m}$ (11%) weiter nach vorn verschoben, und der Höhengschwerpunkt ist $0,30\text{ m}$ (15%) höher als die ausgewiesenen Werte von 1999. Eine Stabilitätsüberprüfung mit diesen Werten ergibt noch erheblich schlechtere Stabilitätswerte.
