## **Untersuchungsbericht 330/03**

**Sehr Schwerer Seeunfall**

**Tödlicher Unfall beim Schweißen in der  
Maschinenraumwerkstatt des  
MS DRESDEN EXPRESS  
am 26. Oktober 2003**

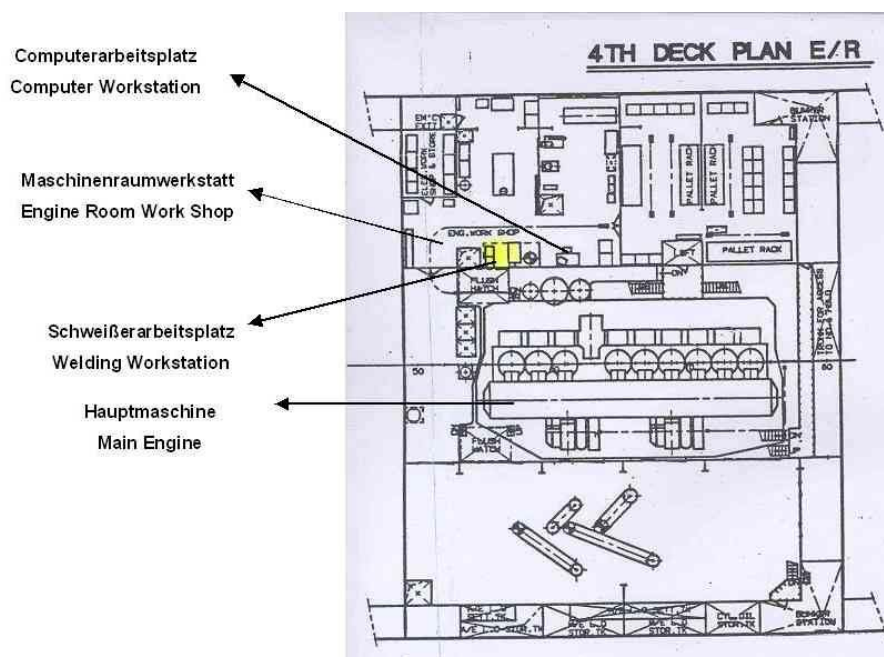
Abbildung 3: Lage der Maschinenraumwerkstatt (Auszug General-Plan)

Gegen 09.40 Uhr kam es zur Explosion des Armaturenschranks innerhalb des von der übrigen Werkstatt durch einen Vorhang abgetrennten Schweißarbeitsplatzes. Außer dem Verunglückten befanden sich zu dieser Zeit der 2. Ingenieur und der Schiffsmechaniker, beide deutscher Nationalität, in der Werkstatt des Maschinenraums.

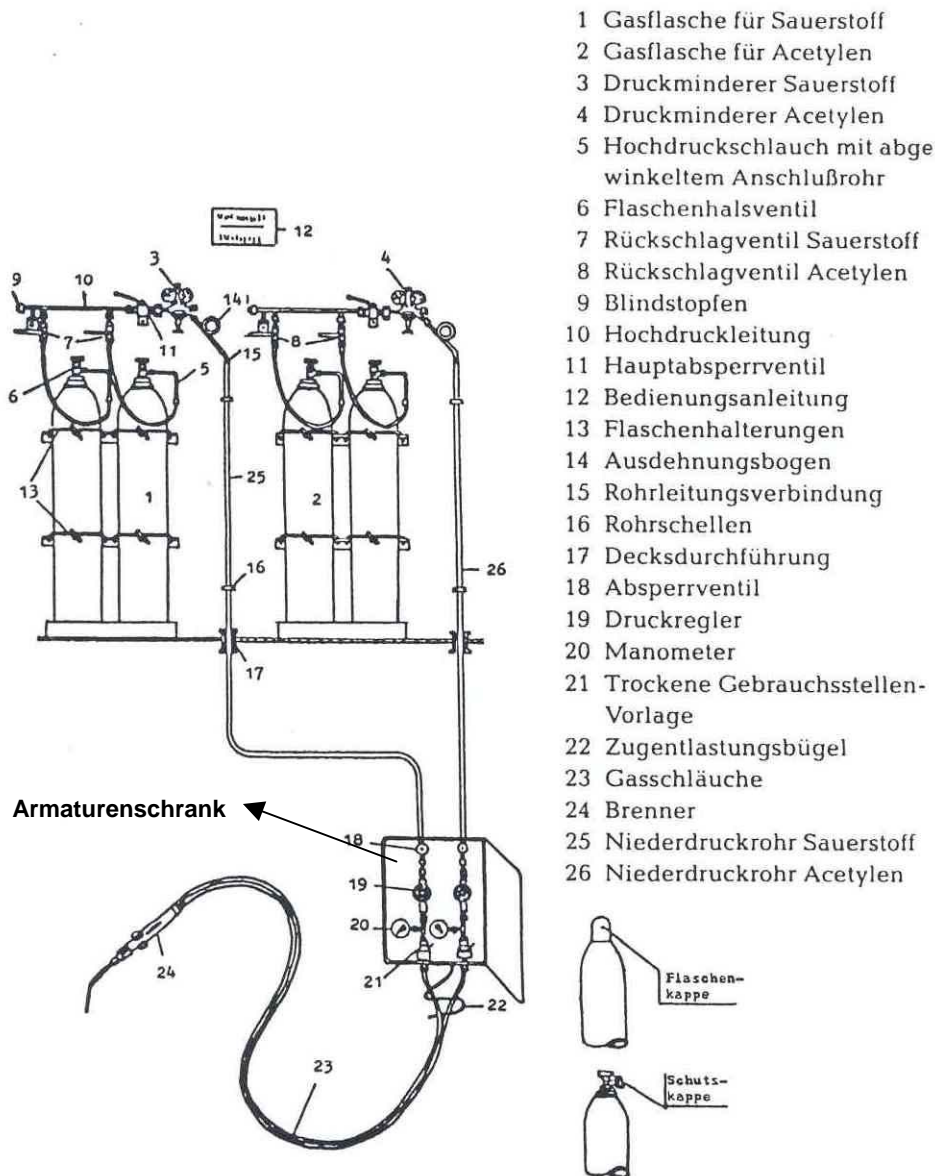
Abbildung 8: Aufbau der Gasschweißanlage<sup>2</sup>

Auf Abbildung 8 ist schematisch der vorschriftsmäßige Aufbau einer Gasschweißanlage entsprechend den Richtlinien der See-Berufsgenossenschaft für Bau, Ausrüstung, Prüfung und Betrieb von Schweißanlagen auf Seeschiffen (Schweiß-Richtlinien) unter deutscher Flagge dargestellt.

Die Gaszufuhr von der Gasflaschenanlage zur Verbrauchseinrichtung in der Werkstatt wird über ein Rohrleitungssystem sichergestellt. In der Maschinenraum-Werkstatt am Schweißerarbeitsplatz befindet sich die sog. Verbrauchseinrichtung (vgl. Abb. 8 Nr. 18-24). Die Gasauslass-Station mit den Absperrventilen, Druckreglern, Manometern und den sog. Trockenen Gebrauchsstellenvorlagen wird durch einen Armaturenschrank vor bordspezifischen mechanischen Einwirkungen geschützt.

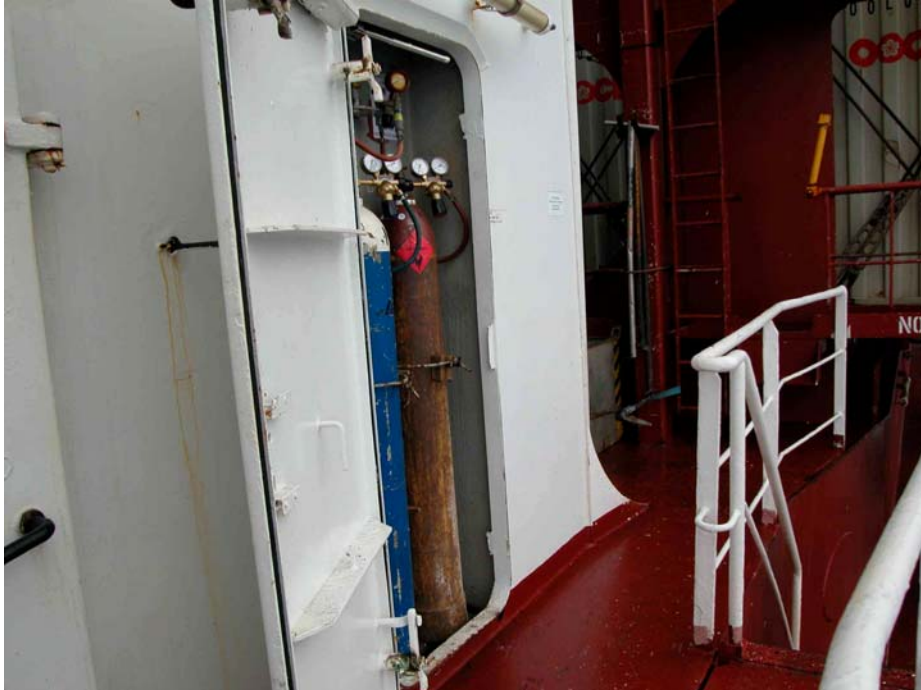
Abbildung 9: Flaschenraum an Oberdeck

Gemäß der genannten Vorschrift sind die Gasflaschen (Sauerstoff und Acetylen) wegen ihrer besonders hohen Explosionsgefahr in separaten Flaschenräumen oder

Flaschenschränken zu lagern, die oberhalb des obersten durchlaufenden Decks durch Stahlwände von den übrigen Schiffsräumen gasdicht getrennt und durch Stahltüren vom freien Deck zugänglich sein müssen.
