Untersuchungsbericht 350/03

Sehr Schwerer Seeunfall:

Tod eines Besatzungsmitgliedes
MS AUTO ATLAS
am 11. November 2003
in der Nordschleuse Bremerhaven

Stand: 15. Juli 2004

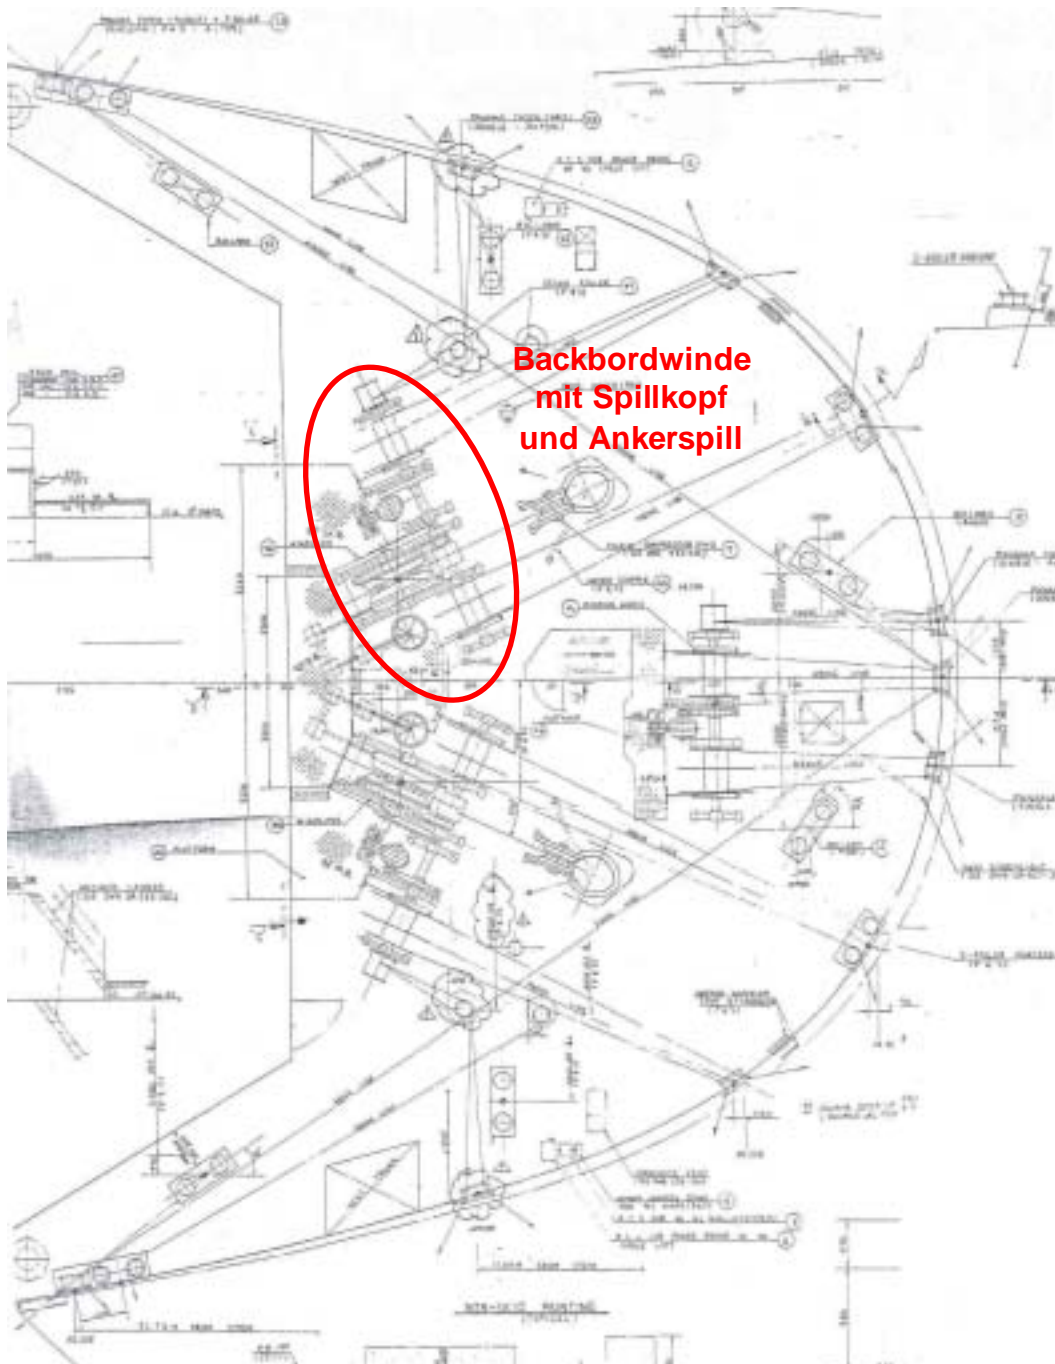
Abbildung 9: Aufstellungsplan Festmacheeinrichtung Vorschiff

Auf dem Vorschiff der AUTO ATLAS befanden sich drei Festmacherwinden, je eine backbord, steuerbord sowie mittschiffs. Die Winden haben jeweils zwei Leinentrommeln, jede von diesen ist durch eine Mittenbordscheibe in ein Speicher- und ein Arbeitsteil getrennt. Weiterhin befindet sich an jeder dieser Winden ein Spillkopf, an der Backbord- und Mittschiffswinde in Schiffsrichtung gesehen links, an der Steuerbordwinde rechts an der Außenseite der Winde. In die Backbord- und Steuerbordwinde ist darüber hinaus das Ankerspill integriert.

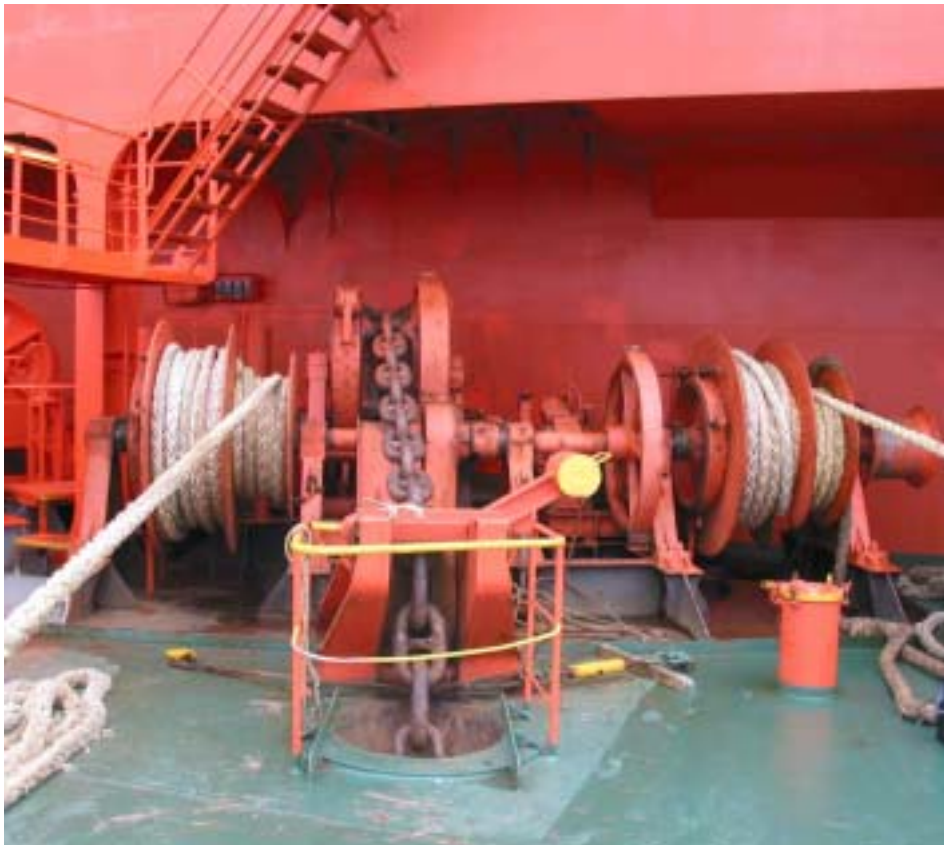
Abbildung 10: Backbordwinde

Bei der für den Unfall relevanten Backbordwinde handelt es sich um eine Winde vom Typ Fukushima K7681 III-W320 mit folgenden technischen Details:

Winding load:	20 t on drum at 1 st layer
Winding speed:	15 m/min
Mooring drum stowing capacity:	Ø 80 mm, 200 m with 7 layers
Stowing capacity working part:	Ø 80 mm, 50 m with 4 layers
Stowing capacity storage part:	Ø 80 mm, 150 m with 7 layers
Brake capacity:	48,4 t at 1 st layer

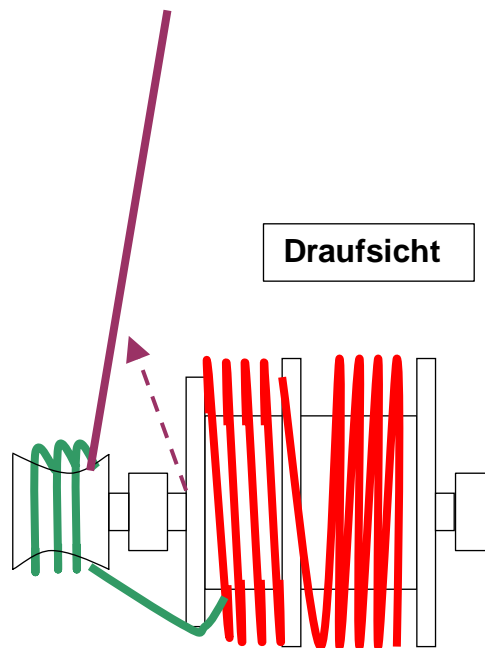
Bild 5

Durch die zu diesem Zeitpunkt noch vorhandene Vorwärtsbewegung der AUTO ATLAS kommt die an Land belegte Part der Vorspring unter Zug, durch Hieven der Leine am Spillkopf kommt auch die Part zwischen Verklemmung und Spillkopf unter Zug. In der Folge befreit sich die Vorspring aus der Verklemmung, wobei sie mit enormer Kraft nach Backbord schlägt. Gleichzeitig slipt die Leine über den Spillkopf und die noch hinter der Winde vorhandene Lose wird durchgeholt (Bild 5).
