Bundesstelle für Seeunfalluntersuchung
Federal Bureau of Maritime Casualty Investigation
Bundesoberbehörde im Geschäftsbereich des Bundesministeriums
für Verkehr, Bau- und Wohnungswesen

Untersuchungsbericht 134/04

Sehr schwerer Seeunfall

**Personenunfall mit Todesfolge
an Bord des
MS HAMBURG EXPRESS
am 7. Juni 2004
vor der französischen Atlantikküste**

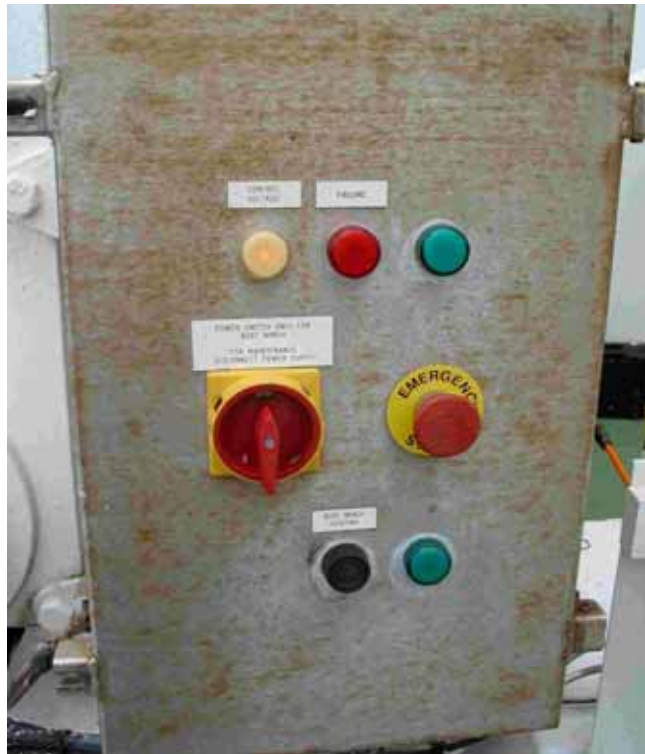
Abbildung 4: Schaltschrank; Bedienelemente Windenmotor

Kranseil gelöst werden kann. Der Seilantrieb ist so konstruiert, dass er im Normalfall das Seil nur in der Richtung „Hieven“⁶ bewegen kann. Der Windenmotor wird zu diesem Zweck mittels zweier Schalter (roter Drehschalter = Hauptschalter; schwarzer Druck- schalter = Ein-/Ausschalter) an der Außenseite des Schaltschranks in Gang gesetzt (Abb. 4).

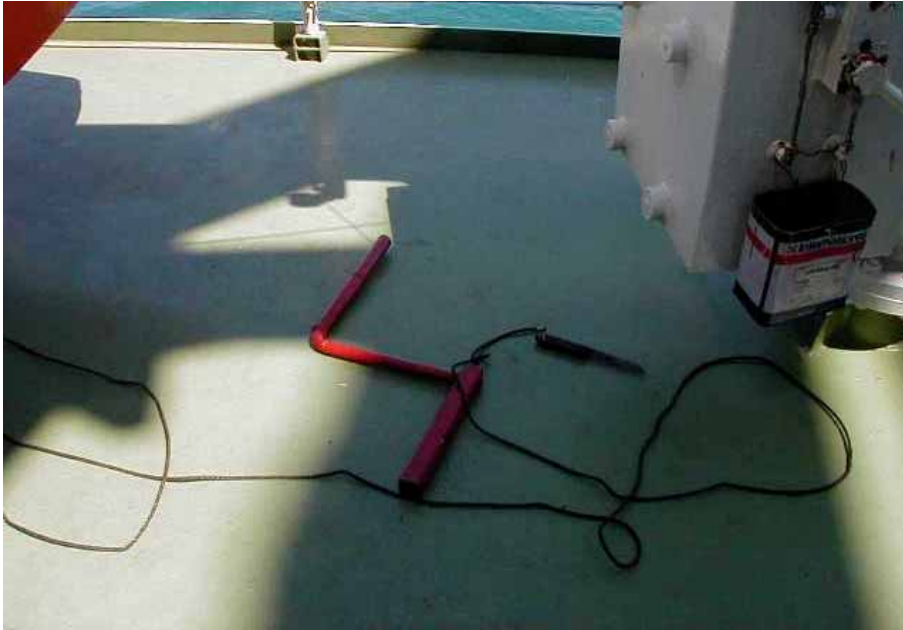
Abbildung 5: Handkurbel neben dem Kran

Für den Fall, dass das Seil von Hand aufgerollt werden soll, ist eine Handkurbel verfügbar (Abb. 5), die auf der Gegenantriebsseite auf die Zwischenwelle des Getriebes gesteckt wird. Der Aufsteckbereich der Welle ist zu diesem Zweck als Vierkant ausgeformt. Um eine Fehlbedienung zu vermeiden, kann die Handkurbel nur dann aufgesteckt werden, wenn der Antrieb stromlos ist. Dazu ist vor dem Vierkantstutzen für die Handkurbel ein schwenkbarer Sicherheitsriegel angeordnet. Dieser Riegel ist an der tragenden Konstruktion des Kranes mit einer Schraube befestigt, die gleichzeitig als Gelenk für den Riegel dient. Durch das Hochschwenken des Sicherheitsriegels wird der Vierkant zum Aufsetzen der Handkurbel freigegeben und gleichzeitig der Hebel eines Endschalters, der den Strom abschaltet, umgelegt. Mit dem gleichen Sicherheitsriegel wird auch die Kupplung gelöst.

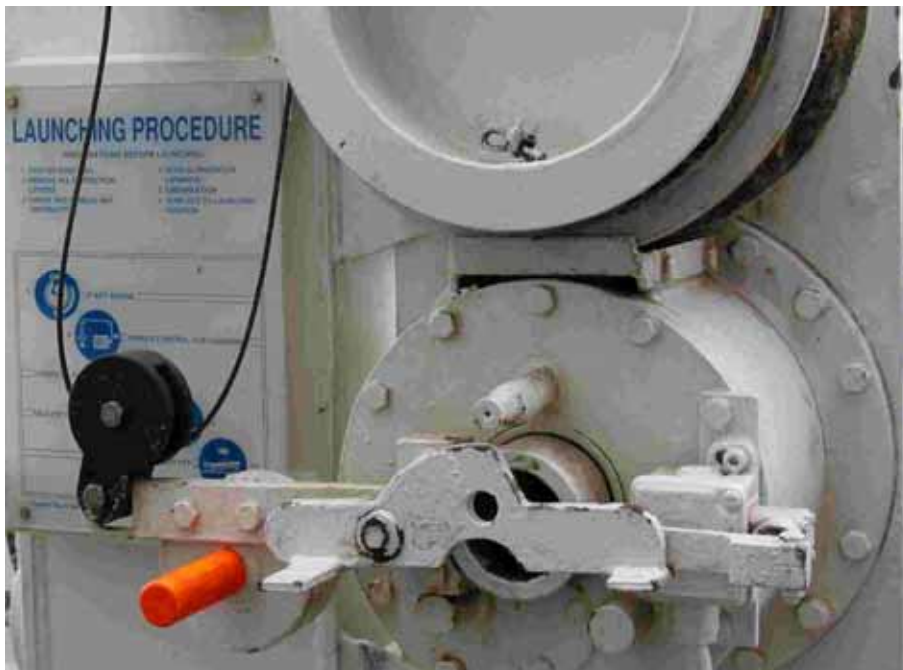
Abbildung 6: Sicherheitsriegel geschlossen

Das Gelenk des Sicherheitsriegels soll so arbeiten, dass der Riegel von selbst schließt (also nach unten fällt und den Vierkantstutzen verdeckt), wenn die Handkurbel abgezogen ist. (vgl. Abb. 6, 7, 8)

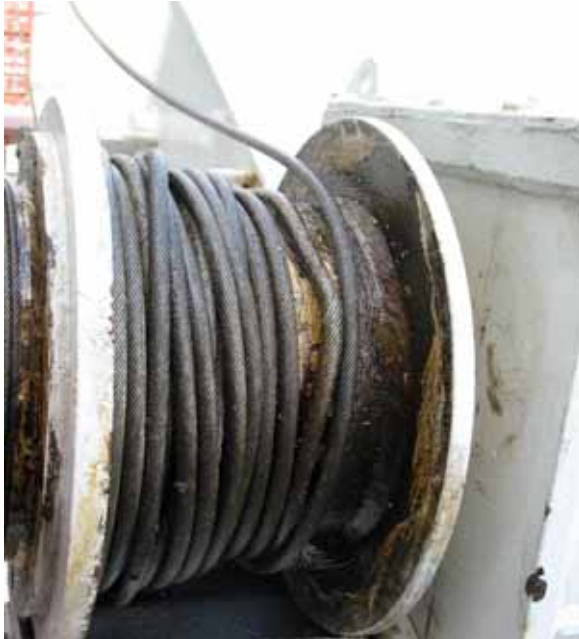
Abbildung 10: Seiltrommel

Nach Aussage des 2. Offiziers (vgl. hierzu auch oben Punkt 3) sollte am Unfalltag der Bootsläufer des Rescue-Bootes konserviert (gefettet) werden. Der Offizier und J. hatten dazu das Drahtseil von Hand fast vollständig von der Trommel abgezogen. Außerdem war die Stopp-Bremse hochgebunden worden, um zu zweit mit Muskelkraft den Draht von der Trommel ziehen zu können. Etwa senkrecht unterhalb des oberen Endpunktes des Kranauslegers war der Draht an Deck in Buchten von ca. einem halben Meter Durchmesser aufgeschossen worden (Abb. 10, 11).
