Bundesstelle für Seeunfalluntersuchung
Federal Bureau of Maritime Casualty Investigation
Bundesoberbehörde im Geschäftsbereich des Bundesministeriums
für Verkehr, Bau- und Wohnungswesen

Untersuchungsbericht 155/04

Sehr schwerer Seeunfall

Kollision
MS PUDONG SENATOR
mit
TMS ENA 2
und anschließender Kenterung
TMS ENA 2
am 28. Juni 2004
im Hamburger Hafen,
Parkhafen Waltershofer Hafen
und Petroleumhafen

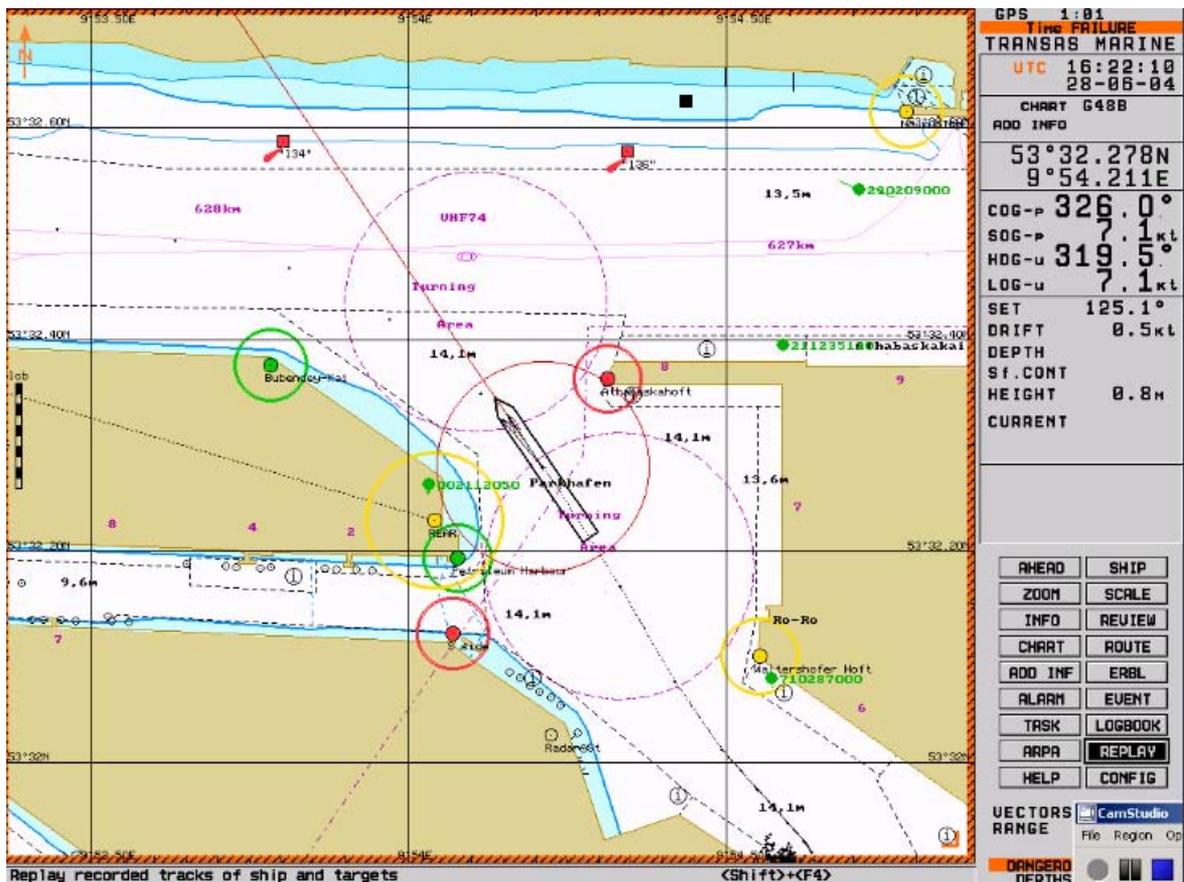
Abbildung 5: ECS der PUDONG SENATOR kurz vor der Kollision

Um **18:23:10 Uhr** informierte der Hafenlotse der PUDONG SENATOR die VKZ auf Kanal 14 darüber, dass ihnen gerade die ENA 2 vor den Steven gelaufen sei. Auf die Nachfragen der VKZ „Hatten Sie da eine Berührung gehabt? Konnten Sie da was feststellen?“ antwortete der Lotse „Ja, angeblich eine leichte Berührung im Vorschiff, ich kann den ja nicht mehr sehen.“ Die VKZ teilte der PUDONG SENATOR mit, sich um den Vorfall zu kümmern, und wies sie um **18:23:30 Uhr** an, erst mal weiter zu fahren. Daraufhin sei die Maschine der PUDONG SENATOR auf „Voraus Ganz Langsame“ beordert und das Ausdrehen aus dem Parkhafen fortgesetzt worden.

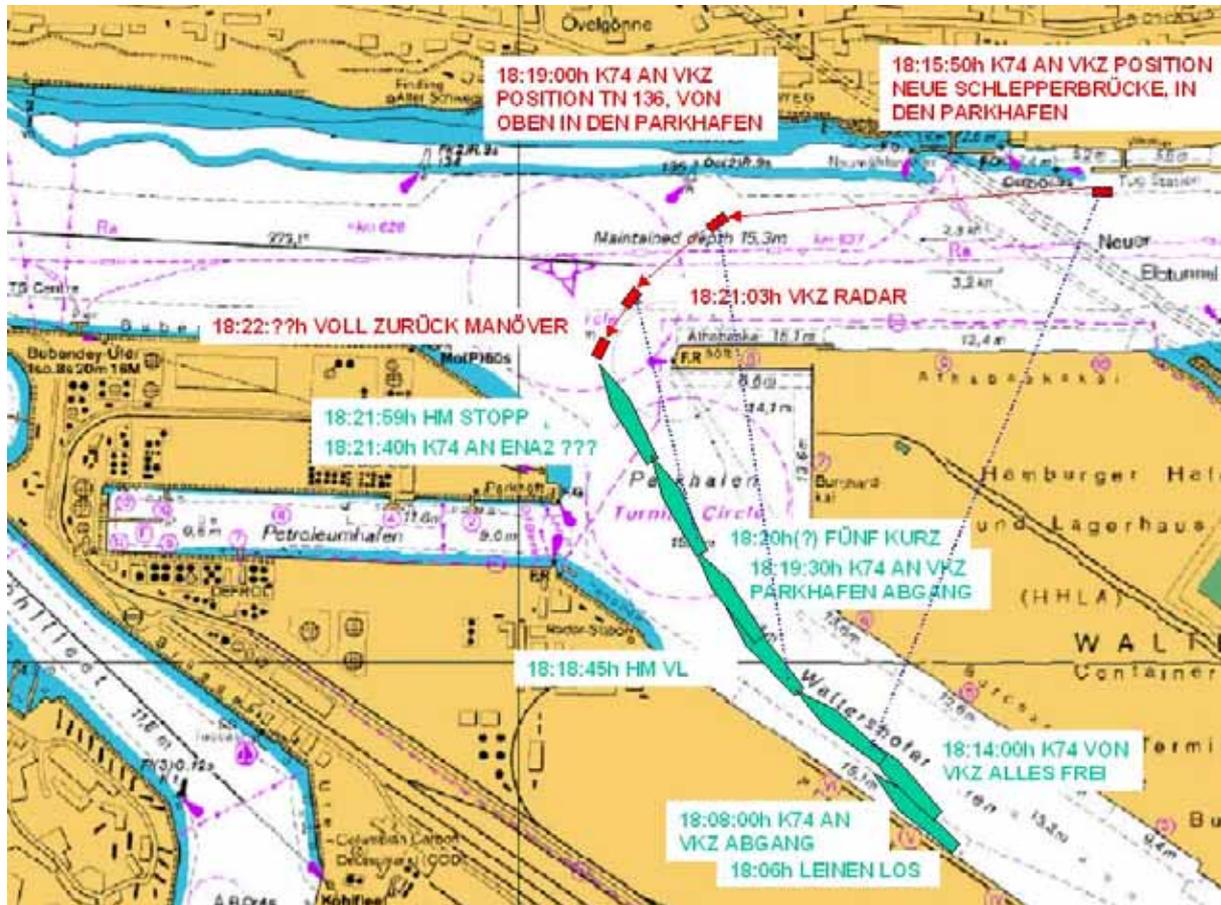
Abbildung 6: Übersicht Kollisionsverlauf

Das Schadensbild der ENA 2,¹⁶ die Lage der Fahrzeuge zueinander vor und insbesondere nach der Kollision und die Zeugenaussage des Schiffsführers des Achterschleppers CONSTANT lassen den Schluss zu, dass die ENA 2 mit ihrer Backbord-Seite an der Steuerbord-Seite der PUDONG SENATOR entlang rutschte, bevor beide Fahrzeuge etwa parallel zueinander liegend mit gleicher Fahrtrichtung wieder voneinander freikamen (vgl. Abb. 2).

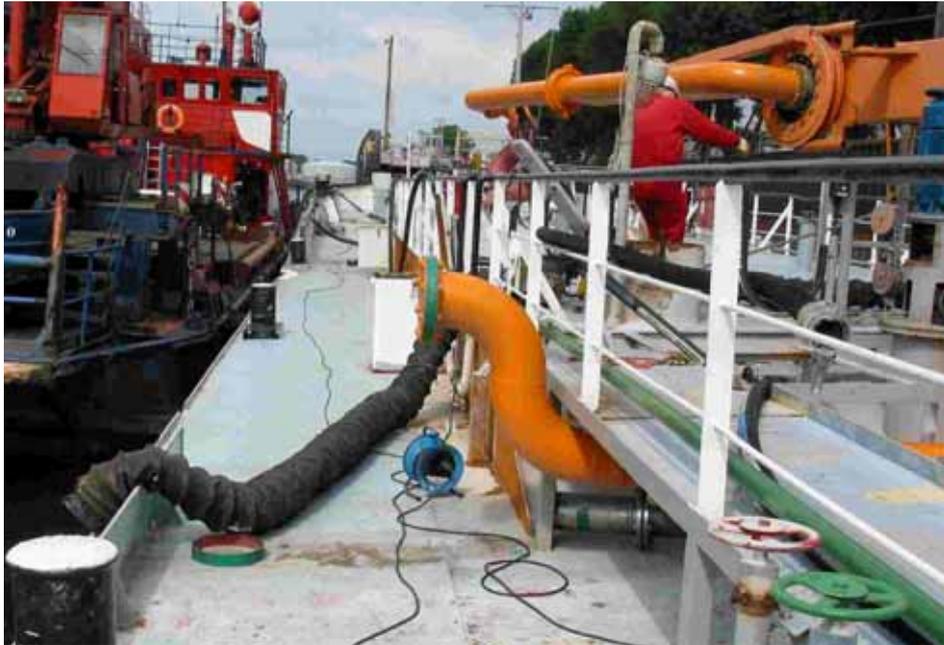
Abbildung 9: Lade-/Löscheinrichtungen ENA 2²³

5. **Lade- und Löscheinrichtungen:** Eine mittschiffs angeordnete Einheit für alle vier Tanks, Beladen bei der NA (mit Pumpen von Land) und Entladen im Petroleumhafen mit je einer Deep Well Pumpe (blau) pro Ladetank; über ein bordseitiges als Ausleger konzipiertes Rohrsystem; Entladen in Brunsbüttel oder direkt an Seeschiffen erfolgt über Schlauchanschlüsse Backbord und Steuerbord (vgl. auch Abb. 9 unten).

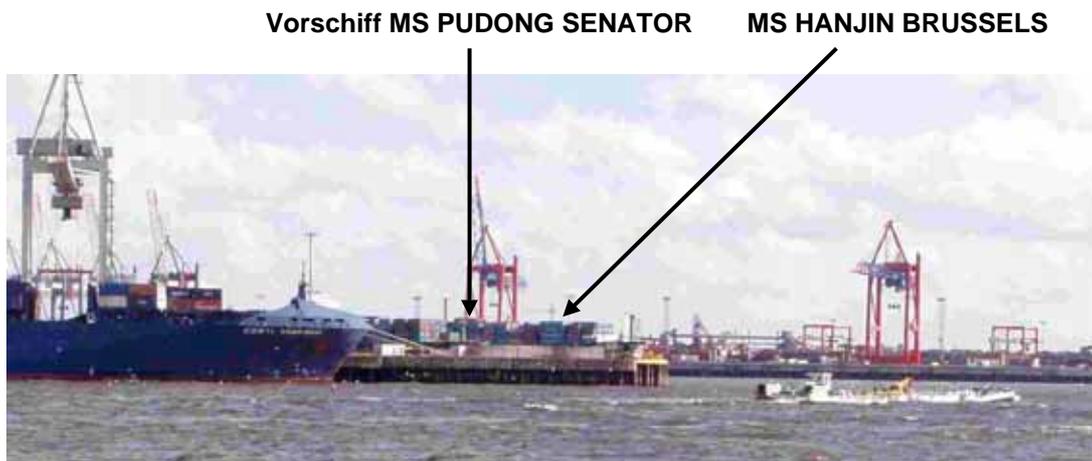
Abbildung 15: ENA 2 am Unfalltag beim Eindrehen in den Parkhafen

Das Queren des Hauptfahrwassers zwischen Tonne 136 und Tonne 134 mit anschließender Durchfahrt durch den Parkhafen musste wegen des Verkehrsaufkommens sowohl im Hauptfahrwasser als auch auslaufend aus dem Waltershofer Hafen als besonders kritischer Fahrabschnitt eingeschätzt werden, zumal vom Steuerhaus der ENA 2 die Sicht wegen der niedrigen Augeshöhe deutlich eingeschränkt war. (Auf Abbildung 15 wird deutlich, wie sehr der Athabaskakai die Sicht auf den Parkhafen versperrte). Besondere Beachtung des UKW-Sprechfunkverkehrs schon vor Erreichen der Tonne 136 war hier geboten, ebenso wie das Sicherstellen eines gehörigen Ausgucks. Mit dem Einsatz der Radaranlage an Bord der ENA 2 hätte der optisch erst sehr spät einsehbare Einmündungsbereich des Nebenfahrwassers Parkhafen in das Hauptfahrwasser Norderelbe frühzeitig auf ausgehende Fahrzeuge hin beobachtet werden können.

⁴⁸ PUDONG SENATOR beim nächsten Hafendurchlauf (09/2004) am Predöhlkai liegend: linker Bildteil Bubendey-Ufer, rechter Bildteil Athabaskakai; am Unfalltag verspernte zusätzlich ein am Athabaskakai liegendes Containerschiff die Sicht (vgl. insoweit Abb. 15 im Vordergrund).

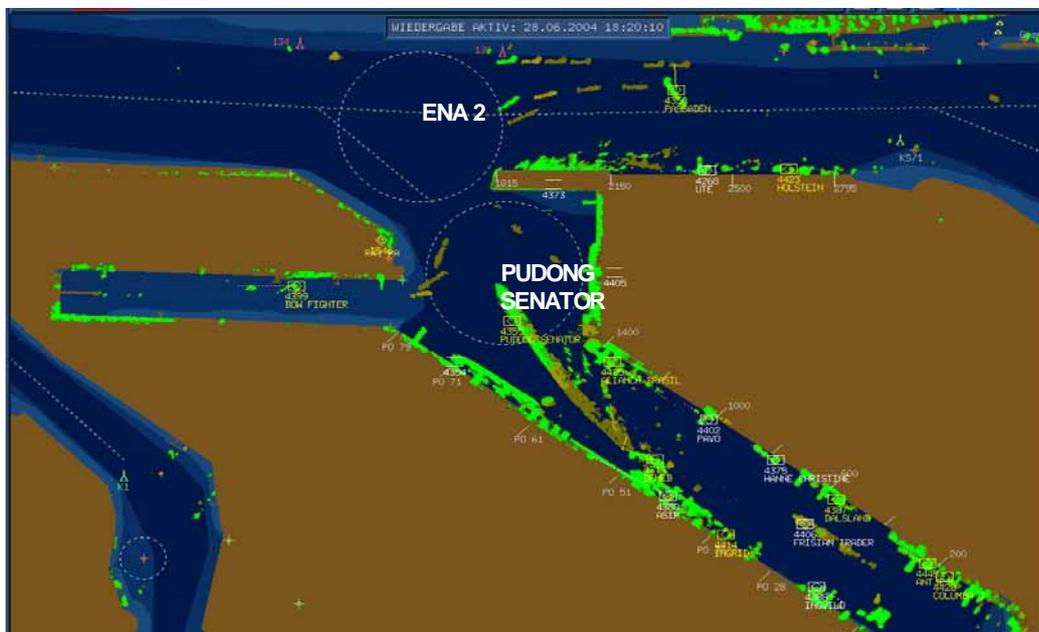
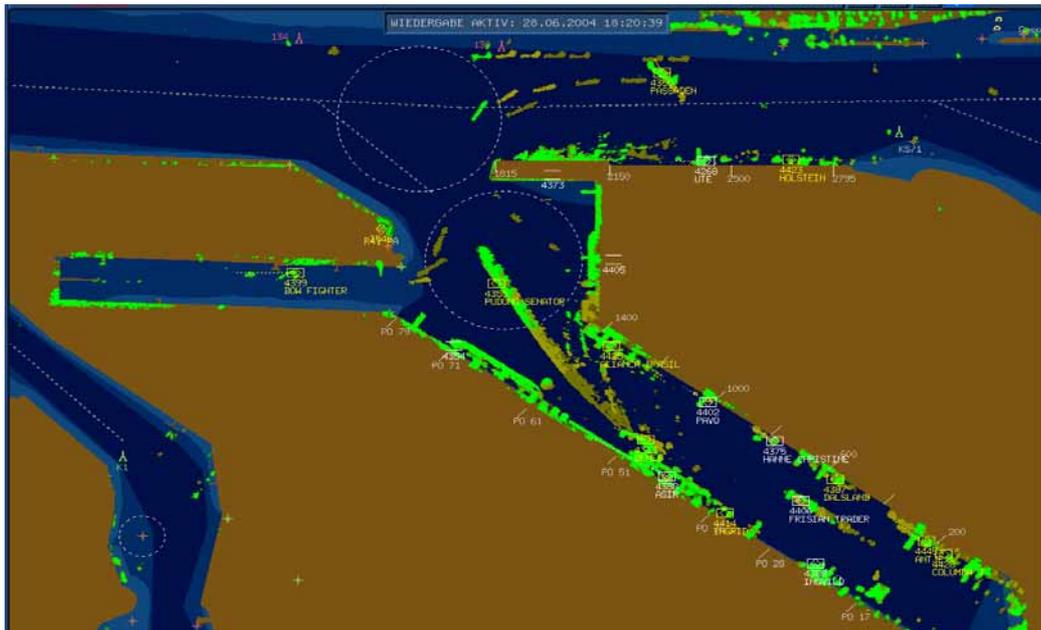
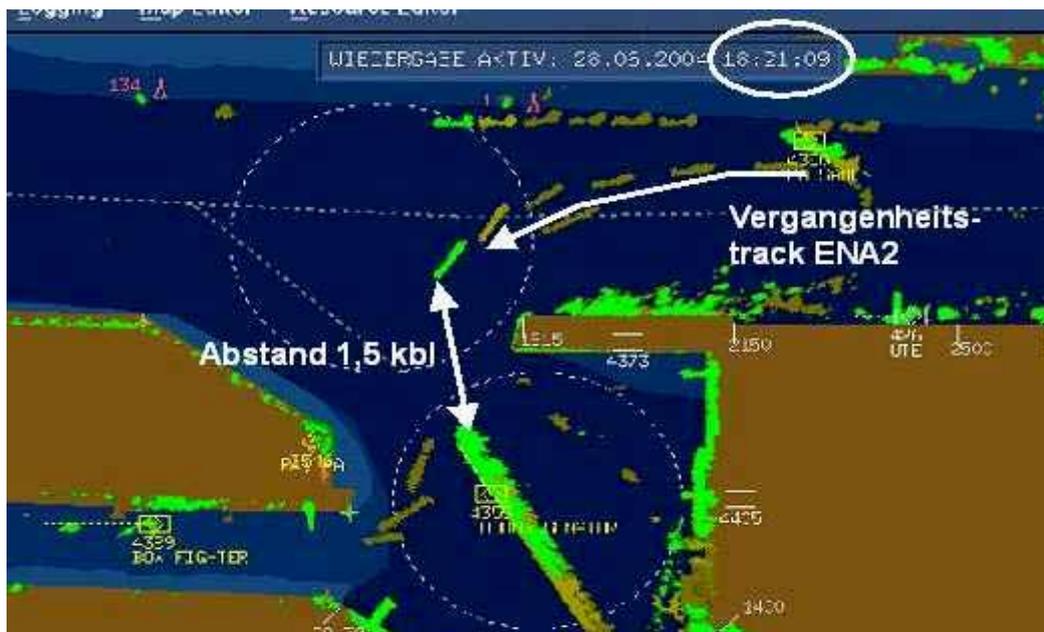
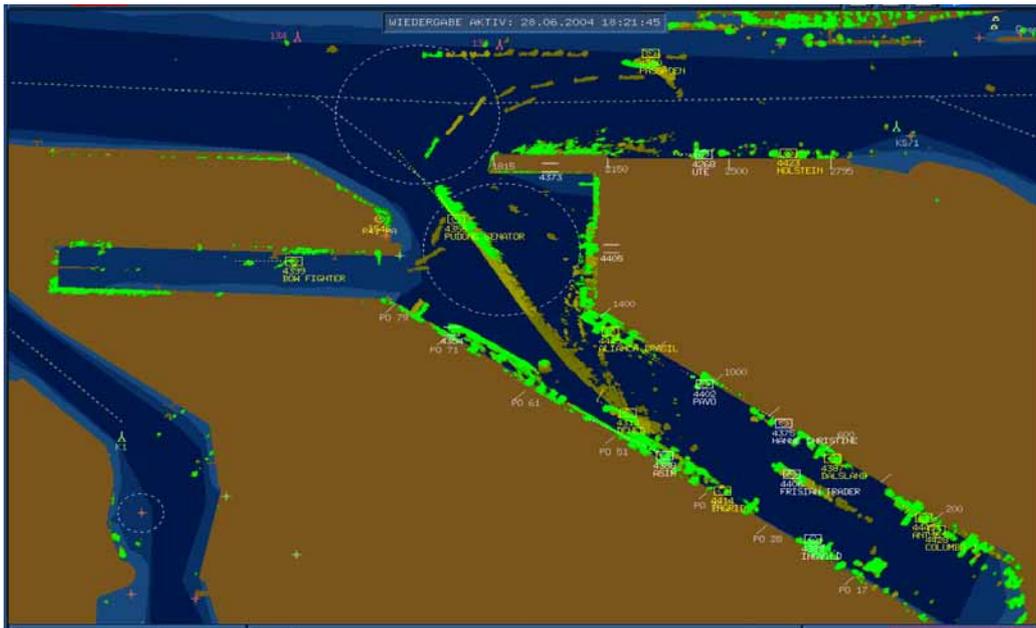
Die fraglichen Radarbilder (vgl. unten Abb. 18 bis 21) zeigen vielmehr, dass um 18:21 Uhr die ENA 2 klar von dem östlichen Molenkopf des Parkhafens (Athabaskakai) frei war und ungehinderte Sicht auf den auslaufenden Verkehr, selbst vom achtern angeordneten Brückenhaus, bestanden haben muss. Der Schiffsführer räumt weiterhin selbst ein, sofort nach der optischen Wahrnehmung der PUDONG SENATOR erkannt zu haben, dass das Containerschiff ihm keinen Platz mehr für sein beabsichtigtes Manöver lassen würde. Zu diesem Zeitpunkt betrug der Abstand zwischen beiden Fahrzeugen allerdings noch mehr als 2 kbl,⁵⁴ so dass es der ENA 2 noch immer möglich gewesen wäre, durch eine Backbordkursänderung und Passieren des Einmündungsbereiches nahe am Athabaskakai eine Passage grün an grün mit der PUDONG SENATOR zu ermöglichen und diese über UKW-Kanal 74 davon in Kenntnis zu setzen.

Insbesondere aber die nachfolgende Radarbildaufnahme von 18:21:57 Uhr und die in ihr dokumentierte Lage der ENA 2 im Fahrwasser macht nochmals deutlich, dass ein frühzeitiges Hart-Steuerbord-Manöver nicht durchgeführt wurde. Um dies zusätzlich zu unterstreichen, hat die BSU sich die an sich zweifelhafte, oben beschriebene Vorgehensweise ausnahmsweise zu eigen gemacht und die „Kurslinie“ des Vorauseschos von 18:20:39 Uhr nunmehr mit derjenigen des Radarechos von 18:21:57 Uhr verglichen (vgl. Abb. 23). Die Darstellung verdeutlicht nochmals, dass das behauptete frühzeitige Hart-Steuerbord-Manöver des Schiffsführers der ENA 2 gerade nicht durch die Radaraufzeichnungen der VKZ nachvollzogen werden kann.

Auch das angeblich frühzeitig eingeleitete Notstopmanöver wird durch die sichergestellten Radaraufzeichnungen entgegen den mit demselben anwaltlichen Schriftsatz vorgetragenen Behauptungen nicht bestätigt. Wiederum ist hierbei auf system- und darstellungsbedingte Ungenauigkeiten hinzuweisen, die einer verlässlichen, allein radarbildgestützten Geschwindigkeitsfeststellung grundsätzlich entgegenstehen. Davon abgesehen ist zwar

richtig, dass die von der ENA 2 zwischen den einzelnen Radarechos zurückgelegten Wege, wenn man den unterschiedlichen zeitlichen Abstand der aufeinanderfolgenden Bilder korrekt einbezieht, jedenfalls eine Fahrtverringering der ENA 2 erkennen lassen. Hierbei ist aber zu berücksichtigen, dass ihr Schiffsführer selbst eingeräumt hat, im Rahmen der Durchführung des Eindremanövers die Geschwindigkeit der ENA 2 (planmäßig) reduziert zu haben. Hinzu kommt die Tatsache, dass die strombedingte Unterstützung der Voraufahrt über Grund sich zwangsläufig immer mehr verringerte, als die ENA 2 mit ihrem Kurs von der Strömungsrichtung der Elbe abwich.)

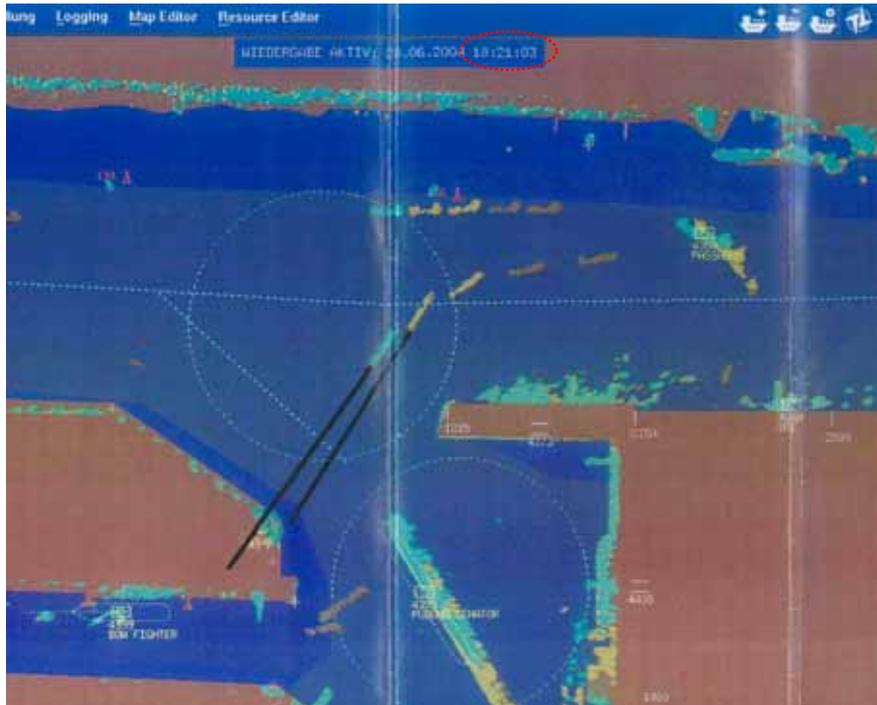
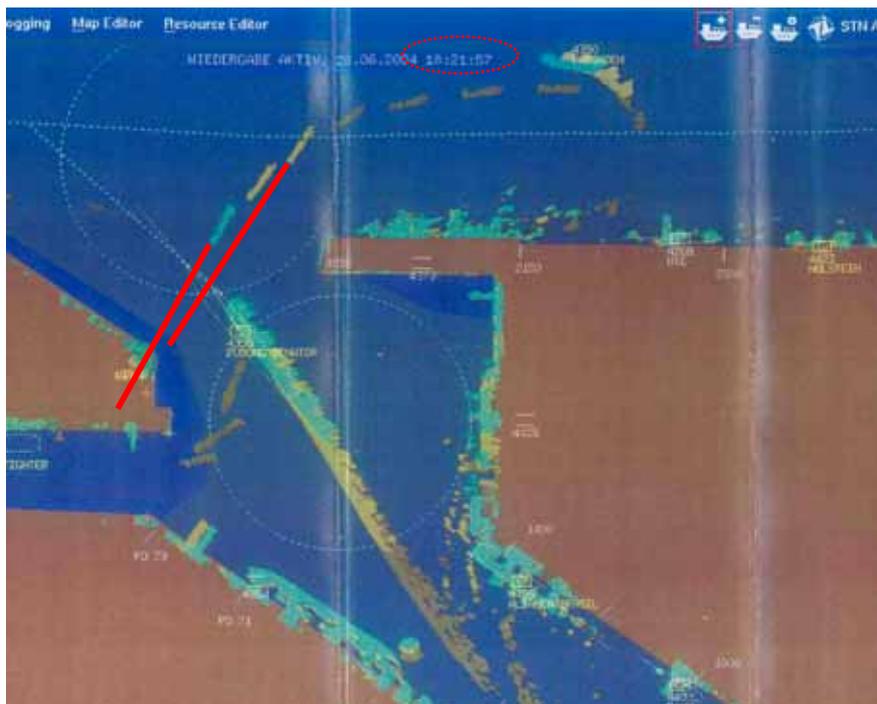
(Anm.: Der im Rahmen einer anwaltlichen Stellungnahme zum Entwurf des vorliegenden Berichtes erhobene Einwand, die Radaraufnahmen der VKZ würden den von der BSU festgestellten Fahrtverlauf der ENA 2 nicht stützen, sondern im Gegenteil die von ihrem Schiffsführer behaupteten Kollisionsverhütungsmaßnahmen sogar eindeutig bestätigen, überzeugt nicht.

Anhand zweier Radaraufnahmen wurde versucht zu beweisen, dass das vom Schiffsführer der ENA 2 behauptete frühzeitige Hart-Steuerbord-Manöver tatsächlich durchgeführt worden sei. Zu diesem Zweck wurden in der Radaraufnahme von 18:21:03 Uhr die „Kurslinien“ des Vorauseschos von 18:20:39 Uhr und des Radarechos von 18:21:03 Uhr jeweils verlängert (vgl. Abbildung 22). Der ermittelte Winkel zwischen den divergierenden Linien von etwa 4°, der in dem kurzen Zeitraum von 24 Sekunden entstanden sei, sollte als unumstößlicher Beleg für das eingeleitete Hart-Steuerbord-Rudermanöver dienen.
