**Bundesstelle für Seeunfalluntersuchung**  
**Federal Bureau of Maritime Casualty Investigation**  
Bundesoberbehörde im Geschäftsbereich des Bundesministeriums  
für Verkehr, Bau- und Wohnungswesen

**Untersuchungsbericht 181/04**

**Sehr schwerer Seeunfall**

**Tödlicher Taucherunfall  
auf CMS CMA CGM VERLAINE  
am 11. Juli 2004  
in Marsaxlokk (Malta)**

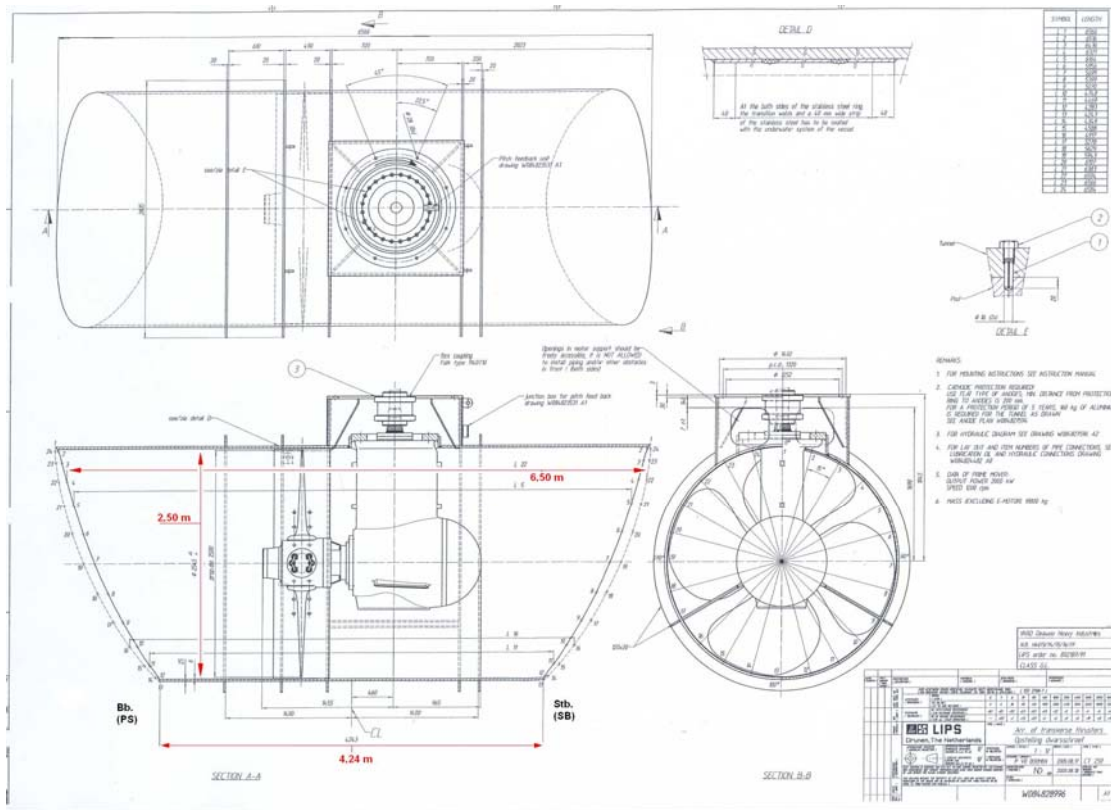
Abbildung 10: Plan Bugstrahlruderanlage

Die Bugstrahlruderanlage vom Typ LIPS CT250H des Herstellers Wärtsilä Propulsion Netherlands B.V. hat eine max. Leistungsaufnahme von 2.000 kW bei einem rechtsdrehenden Verstellpropeller (s. Abb. 10). Der Elektromotor dreht nominal mit 1.200 U/min bei einer Übersetzung von 1170:265 zwischen Antriebswelle und Propeller. Der max. Schub ist mit 296,3 kN (30,2 t) berechnet. Die Steigung des Propellers wird von der Brücke aus bedient. Die „NULL“-Stellung kann auf +/- 5 % Steigung eingestellt werden. In dieser Position ist immer Anströmung vorhanden. Die Stromrichtung ist von der Feineinstellung bei der Inbetriebnahme abhängig. Aufzeichnungen darüber gibt es nicht. Messungen über die Motorengeräusche sind nicht vorhanden. Die Seesiebe an den Enden des Tunnels sind nicht Bestandteil der Anlage.

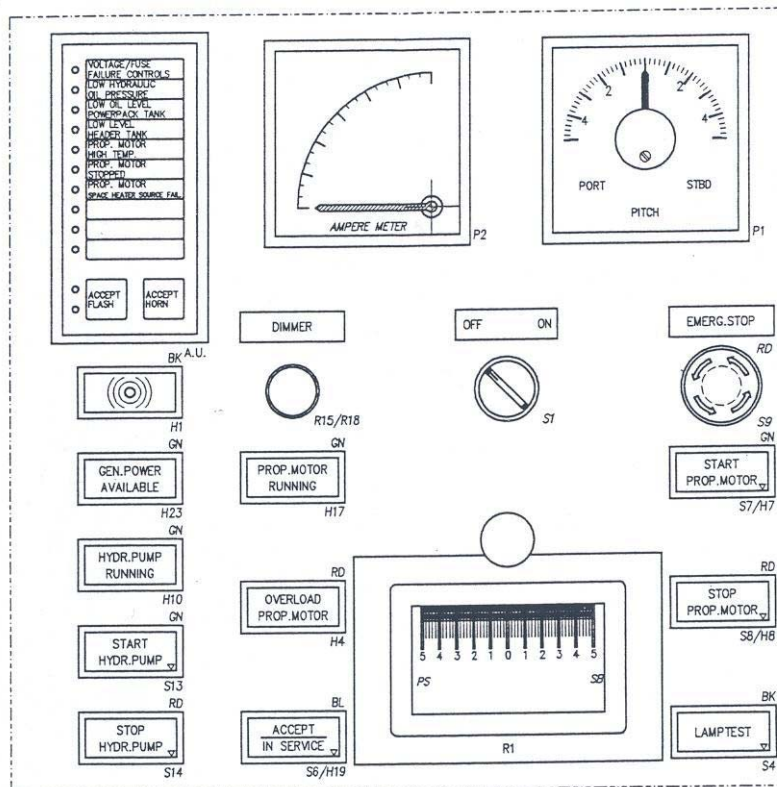
Abbildung 11: Bedienpult Bugstrahlruderanlage Fa. John Crane-Lips

Following actions have to be taken to give a start signal to the bowthruster starter box:

1. Switch S1 must manually be set to on.
2. Generator power must be available. Main switch board must close a contact to withdraw the interlock of the „GEN power available“.
3. Power pack must be manually started to withdraw the interlock „hydraulic pressure available“.
4. Pitch must be in the „zero area“. Will be automatically adjusted to zero when power pack is switched on.
5. Start button on wheelhouse or engine room panel has to be activated manually.
