Bundesstelle für Seeunfalluntersuchung
Federal Bureau of Maritime Casualty Investigation
Bundesoberbehörde im Geschäftsbereich des Bundesministeriums
für Verkehr, Bau- und Wohnungswesen

Untersuchungsbericht 203/04

Sehr schwerer Seeunfall

**Untergang der SY ALLMIN
und Ertrinken von zwei Seglern
am 29. Juni 2004 östlich von Rügen**

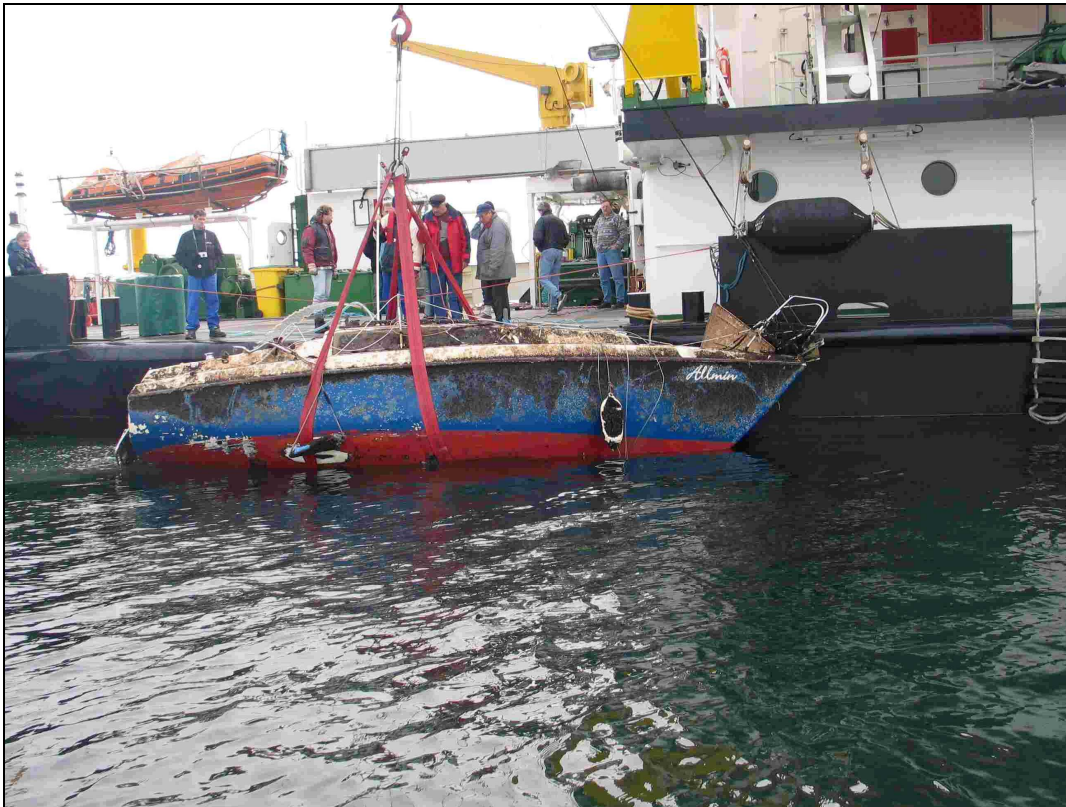
Abbildung 3: Bergung der ALLMIN durch die DENE B

Am 23.03.2005 erfolgte die Bergung der Segelyacht ALLMIN durch das VWFS DENEK des BSH in Amtshilfe für die Staatsanwaltschaft Stralsund (Abbildung 3). Die Bergung wurde durch ein Team der BSU begleitet.

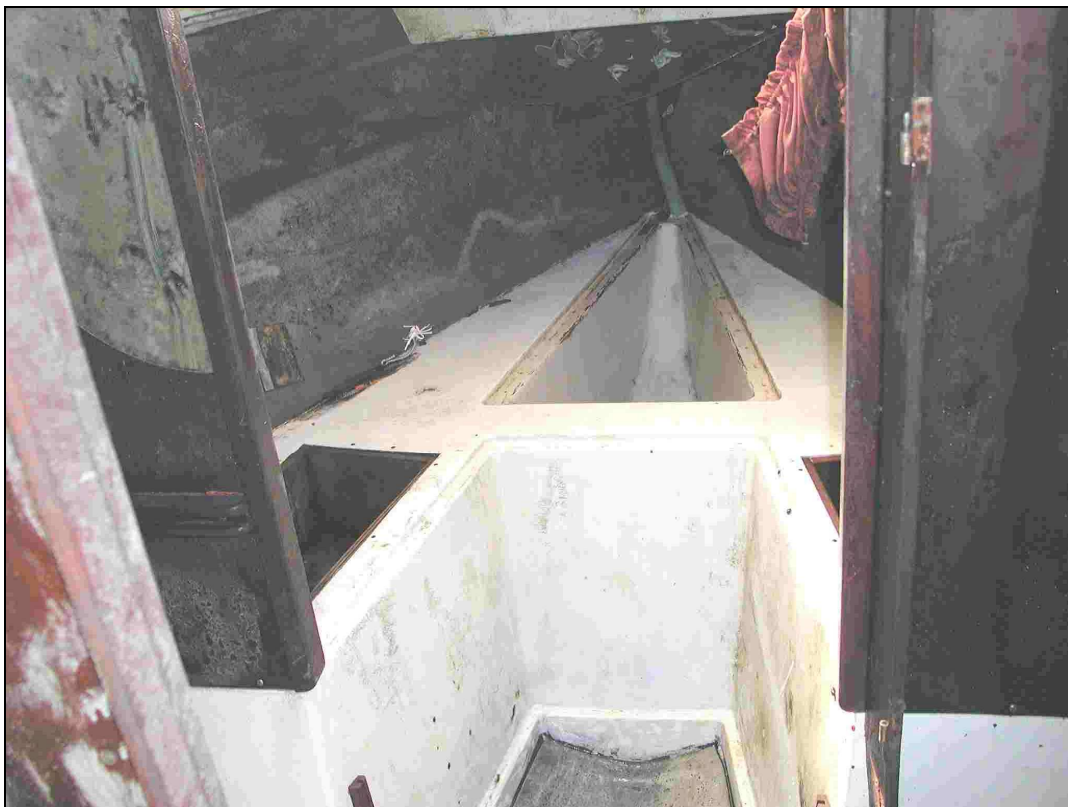
Im Vorschiff war die einlamierte Schale als Kojenauflagefläche geformt. An den Seiten waren Holzkästen als zusätzlicher Stauraum darin befestigt. Mittschiffs befand sich eine große geformte Vertiefung. Hier wurde ein flexibler Wassertank gelagert. Durch die einlamierte Schale im Vorschiff konnte der Schaden im Bugbereich nicht unmittelbar begutachtet werden. Zunächst wurden die Holzkästen ausgebaut und anschließend wurde im Bereich der Vertiefung die Schale aufgeschnitten. Von hier aus war dann die tiefgehende Beschädigung (Abbildung 14, 15, 16) zu sehen. Nach dem Ausbau der Holzkästen wurde festgestellt, dass der durch die Innenschalen auf beiden Seiten gebildete Hohlraum vom Vorschiff bis nach achtern durchgängig war.

Abbildung 14: Blick ins Vorschiff

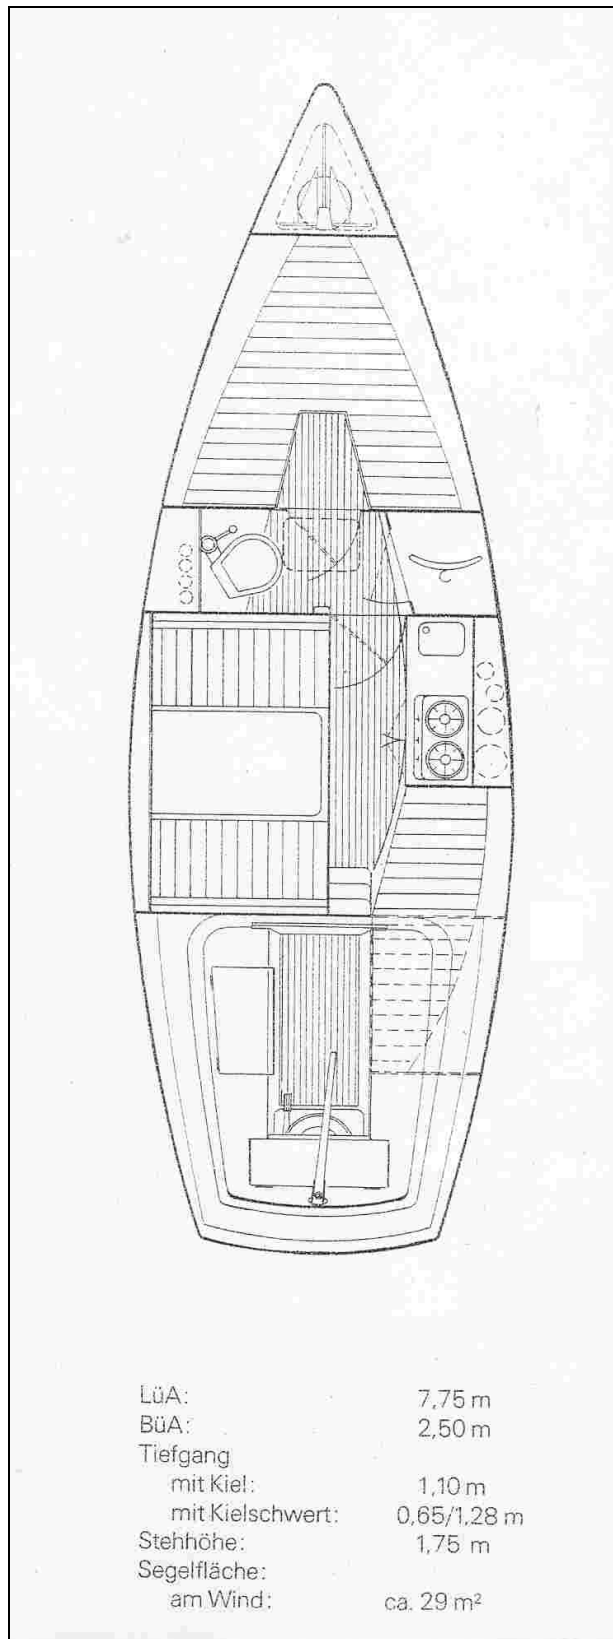
Abbildung 17: Einrichtungsplan Neptun 26

Die Inneneinrichtung der Yacht war annähernd identisch mit dem Einrichtungsplan (Abbildung 17). Ein Kollisionsschott war nicht vorhanden. Der Ankerkasten stellte sich nur als Vertiefung in der Decksschale dar. Im Vorschiff und auf beiden Seiten des Innenraumes waren Innenschalen einlaminieren. Auf diese Schalen waren die Einrichtungsgegenstände des Salons an der Backbord- und Steuerbordseite montiert. Auf der Steuerbordseite des Salons war diese Schale im Bereich der
