Untersuchungsbericht 381/04

Sehr schwerer Seeunfall

**Kentern und Untergang des
Schleppers JULIUS mit einem Toten
am 16. Dezember 2004 vor Brunsbüttel**

15. September 2005

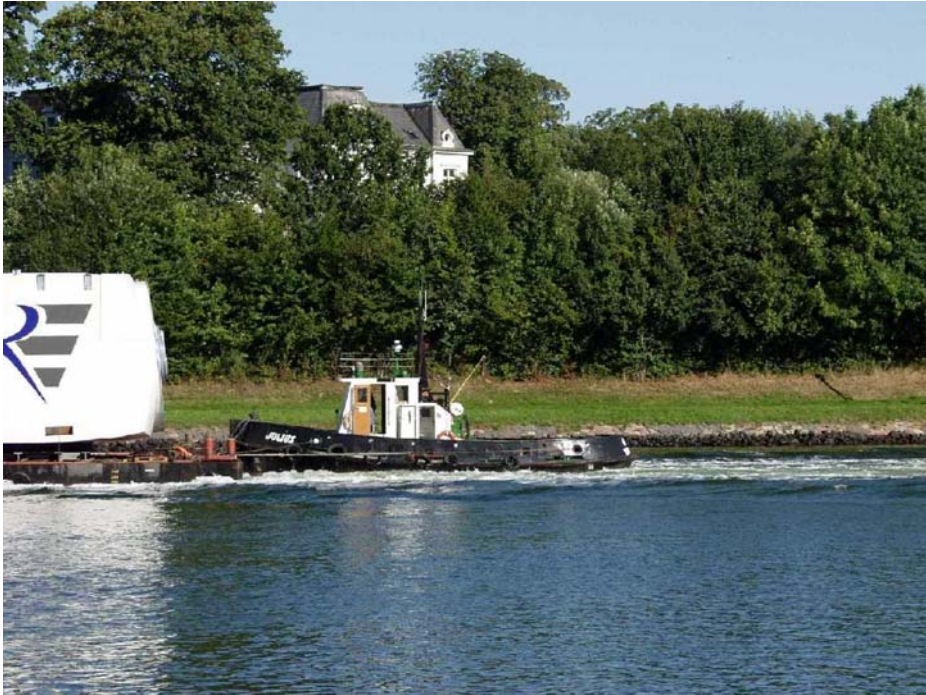
Abbildung 4: Schleppreise NOK

Das schon mehrfach durchgeführte Festmachen des Schleppers sollte folgendermaßen geschehen: Der Steven des Schleppers wird am Heck des Pontons mittels Leinen fixiert. Anschließend werden Leinen oder Schleppdrähte vom Heck des Schleppers zum Heck des Pontons ausgebracht. Ein Beispiel für die fachgerechte Verbindung ist auf dem nachfolgenden Foto einer Schleppreise des Schleppers JULIUS durch den NOK zu sehen.

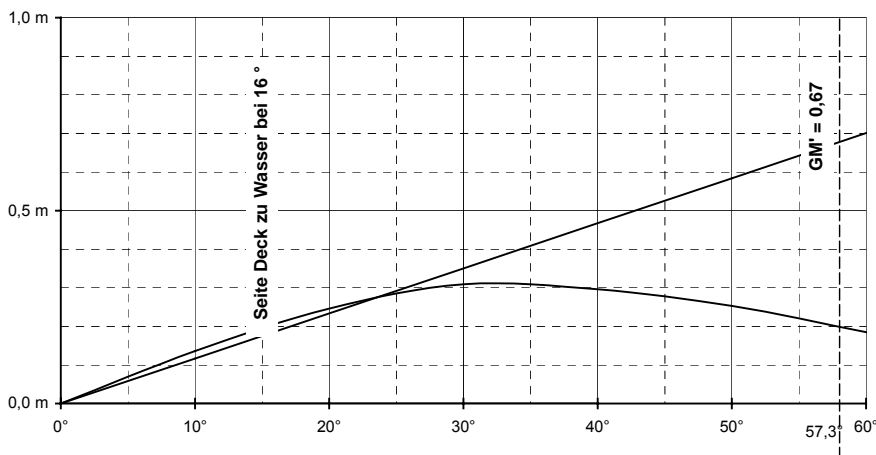
Hebelarmkurve

Der nachfolgende Stabilitätsfall aus den Unterlagen von 1977 mit einem Leerschiffsgewicht von 47,24 t und ca. 50 % Vorräten entspricht in etwa dem Zustand des Schleppers bei der Kenterung.

erforderlich	vorhanden
Fläche* 0,0° bis 30,0°	≥ 0,055 m rad	0,095 m rad
Fläche* 0,0° bis 40,0°	≥ 0,09 m rad	0,149 m rad
Fläche* 30,0° bis 40,0°	≥ 0,03 m rad	0,054 m rad
Hebelarm bei 30°		0,31m
Winkel im Maximum der Kurve		32,2°
Anfangs-MG	0,15 m	0,67m
Stabilitätsumfang (≥) 60°

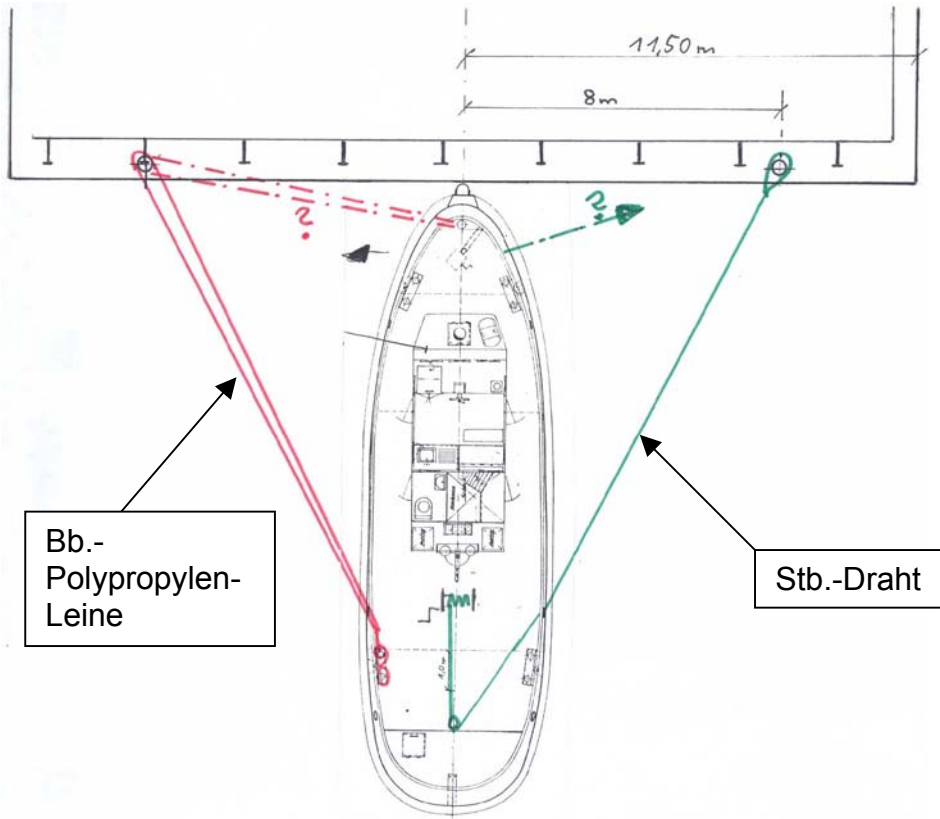
Abbildung 16: Draufsicht Leinenführung

Die Zeichnung oben zeigt die Stb.-Seite. Die nachfolgend erwähnten Scheuerstellen der achteren Polypropylenleine sind auf der Bb.-Seite:

- 1) Ruderhaus,
- 2) Kante des Ruderhauses und
- 3) Überhang (Faceplate) des Ruderhausdaches

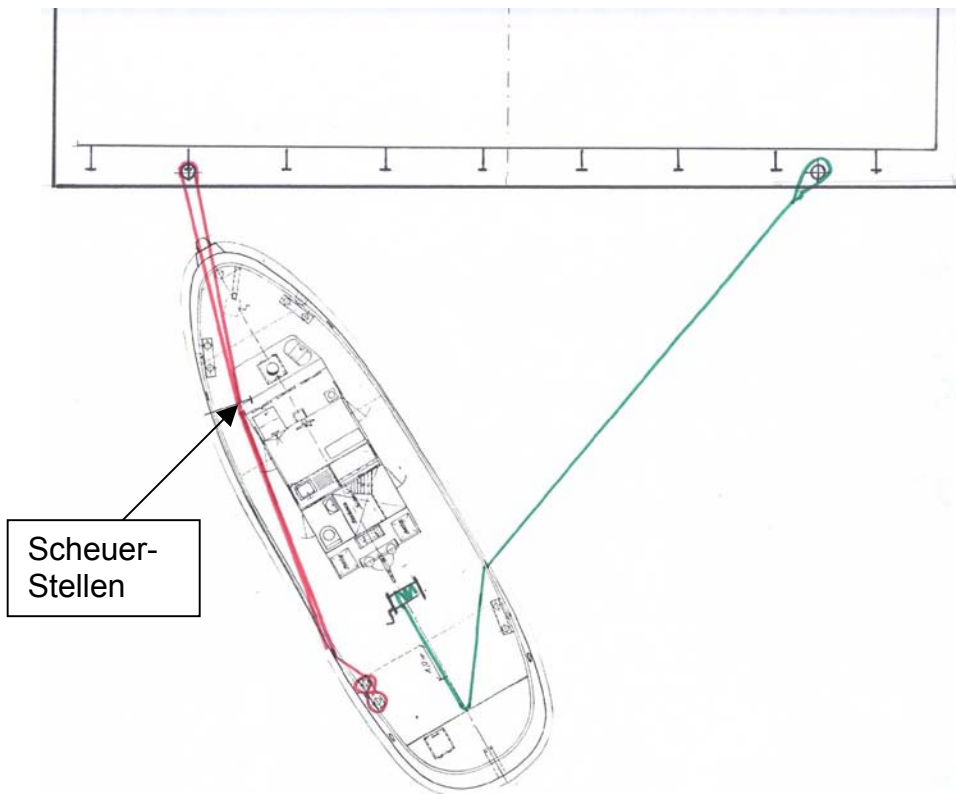
Abbildung 17: Situation unmittelbar vor Kenterung

Durch nicht vorhersehbare Umstände schwenkte der Steven aus der Fahrtrichtung nach Backbord. Die vom Heck des Schleppers zum Ponton führende Bb.-Festmacherleine verhakte sich dabei unter dem Ruderhausdach, und der Schlepper kenterte über die Stb.-Seite. Nach dem Bruch der beiden achteren Festmacherleinen sank der Schlepper auf den Grund der Elbe.
