Bundesstelle für Seeunfalluntersuchung
Federal Bureau of Maritime Casualty Investigation
Bundesoberbehörde im Geschäftsbereich des Bundesministeriums
für Verkehr, Bau und Stadtentwicklung

Summarischer Untersuchungsbericht 115/06

Schwerer Seeunfall

**Kollision des CMS NYK ESPIRITO
mit einer Kaimauer
am 27. März 2006 in Hamburg**

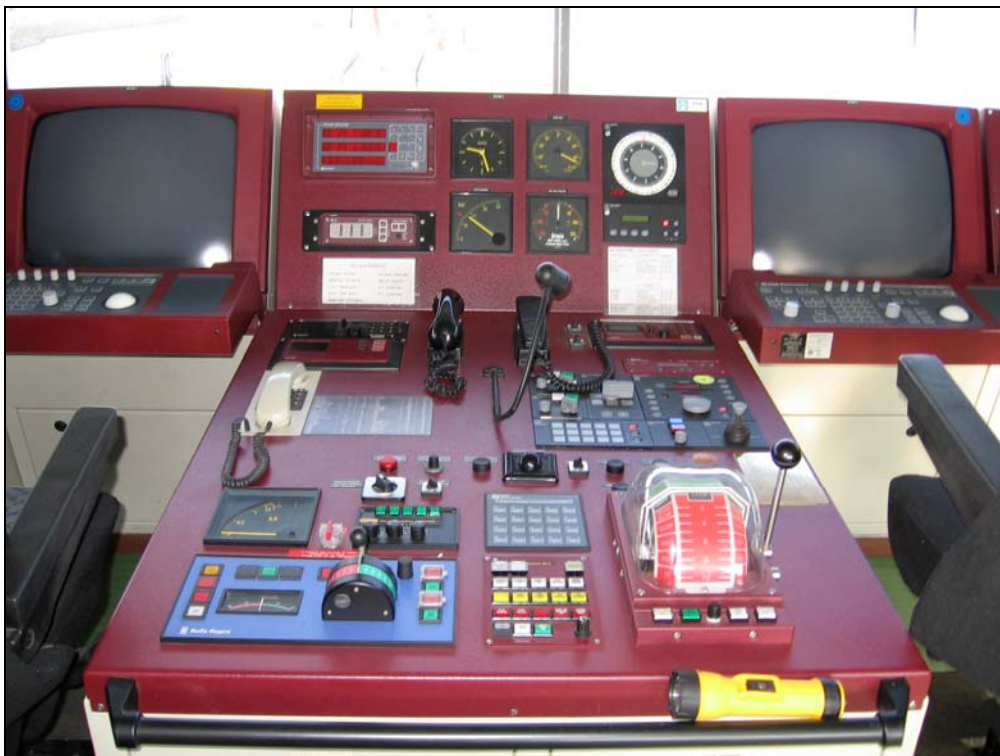
Abbildung 7: zentraler Fahrstand in der Brücke

Zwei Mitarbeiter der BSU besichtigten am 10.07.2006 die NYK ESPIRITO. Dabei wurden folgende Gegebenheiten festgestellt: Das Handrad des Rudergängerstands befindet sich links vom zentralen Fahrstand. Schräg darüber befindet sich der an der Brückendecke montierte Ruderlagenanzeiger, der von allen Positionen auf der Brücke aus abgelesen werden kann. Am zentralen Fahrstand (Abb. 7) weist der Ruderartenwahlschalter fünf Schaltpositionen auf. Über die Positionen „PORT WING“ und „STBD WING“ links mittig und links unten kann die Steuerung in die jeweilige Brücknock geschaltet werden, wo sich jeweils ein Nebenfahrstand (Abb. 8) befindet.

Sowohl am zentralen Fahrstand in der Brücke als auch an den Nebenfahrständen befinden sich eigene Ruderlagenanzeigen.
