Untersuchungsbericht 187/05

Schwerer Seeunfall:

**Explosion und Brand
auf CMS PUNJAB SENATOR
im Laderaum Nr. 6
am 30. Mai 2005
auf dem Weg nach Sri Lanka**

15. Dezember 2006

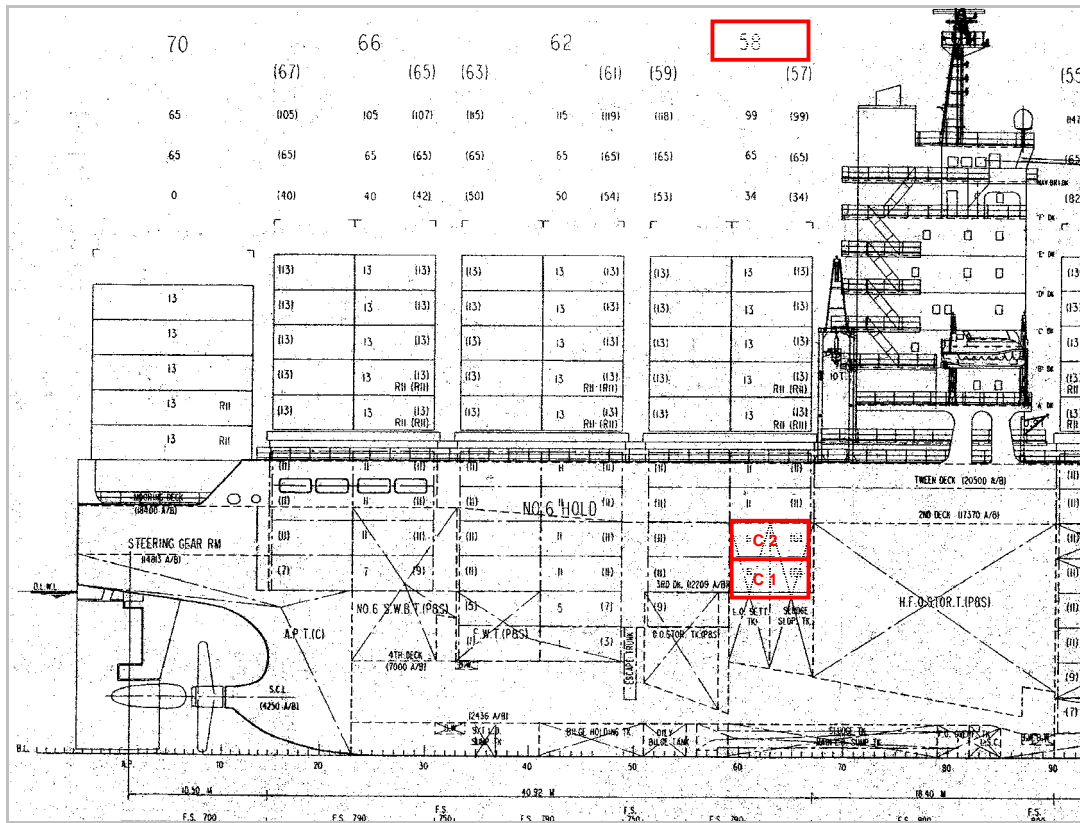
Abbildung 16: Ausschnitt aus Generalplan

Die Möglichkeit einer Selbstentzündung durch Wärmezufuhr von außen bei handelsüblichen Akkumulatoren konnte nachgewiesen werden. Daher wird für die Entstehung des Brandes der Ort der Lagerung als ursächlich angesehen. Der Stauplatz im Laderaum 6 wird durch die unmittelbare Nähe des beheizten Schwerölsetztanks Nr. 2 dauerhaft auf ein hohes Temperaturniveau gebracht (s.a. **Abbildung 16 und 17**). Es wird davon ausgegangen, dass im Mittel eine Wandtemperatur des Setztanks Nr. 2 von 70 °C – 80 °C vorherrscht. Bei verschlossener Luke und nicht aktiver Belüftung wird weiterhin davon ausgegangen, dass die Ladung im dort platzierten Container nach einer bestimmten Zeit ebenfalls Temperaturbereiche um 70 °C erreicht hat. Laut Herstellerinformationen und Informationen von Fachverbänden kommt es bei höheren Temperaturen zu einer schnelleren Selbstentladung des Akkus, und damit zu seiner selbstständigen Erwärmung, und zum anderen zur Bildung und zum unkontrollierten Freisetzen von Wasserstoff. In einem nicht gekühlten und nicht belüfteten Behälter kommt es somit zwangsläufig zur Anreicherung der Raumatmosphäre mit Wasserstoff. Dieser Prozess ist zeitabhängig, da er von chemischen Reaktionen in den NiMH-Akkus bestimmt wird. Daraus folgt, eine Erwärmung von NiMH-Akkus über einen längeren Zeitraum schafft eine erhöhte Brand- und Explosionsgefahr in den Umverpackungen sowie im gesamten Container. Das Vorhandensein elektrischer Ladungsträger und der Umstand der sehr geringen Mindestzündenergie für Wasserstoff/Luft-Gemische erhöht noch das Gefahrenpotenzial.

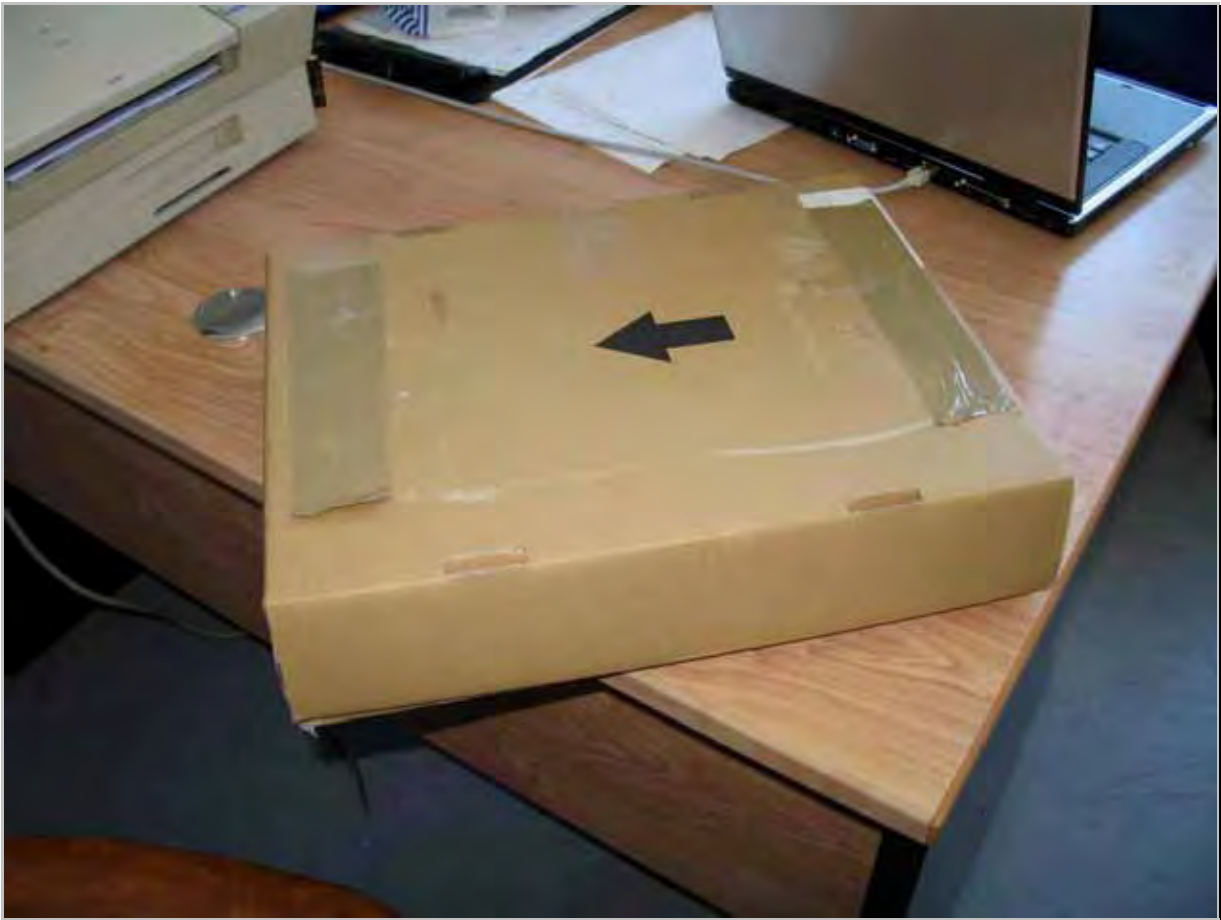
Abbildung 22: Karton außen

Belastung auftrat, im Weiteren begünstigt durch die Umverpackungen. Aufgrund des Eigenverschlusses der Verpackung (siehe Abb. 22 bis 25) kommt es zu einer Reaktion unter Sauerstoffmangel, also zu Schwelbränden in den Kartons. Diese Schwelbrände führten zur thermischen Aufbereitung angrenzender Ladungsteile, und somit zur Anreicherung der gesamten Containeratmosphäre mit einem brennbaren bis explosivem Gas-Luft-Gemisch. Dieser Vorgang, innerhalb eines geschlossenen Containers, ist mit der heute in Laderäumen eingesetzten Technik nicht detektierbar. Das Schadensbild des Container 1 bestätigt diesen Ablauf. Das Feuer in Container 1 wurde durch den Einsatz der CO₂-Anlage fast vollständig gelöscht. Der Grund ist die Öffnung des Containers durch die Explosion. Container 2 dagegen brannte nahezu vollständig aus, da er geschlossen blieb und das CO₂ nicht hineingelangte.

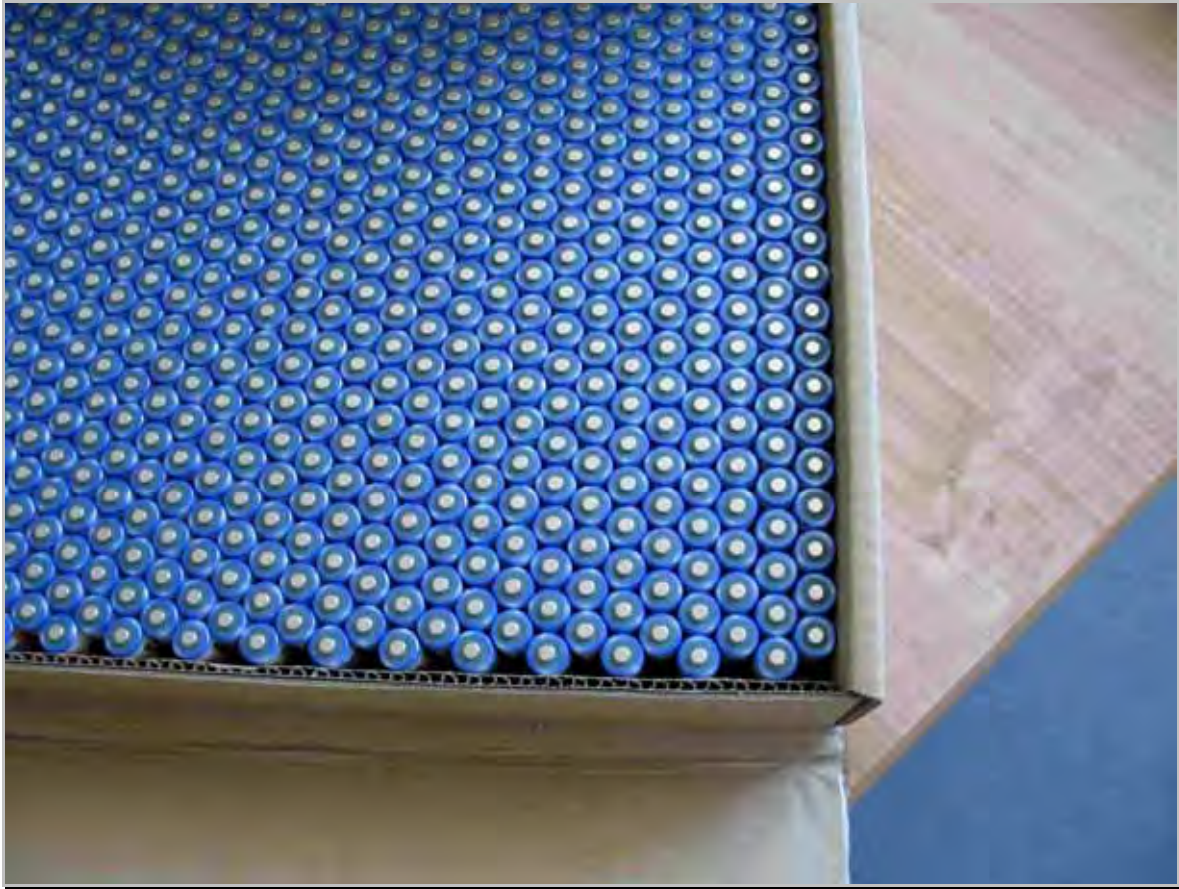
Abbildung 25: Akkus stehend gelagert

Die 620 NiMH-Akkus sind stehend gelagert. Die Verpackungsdichte lässt eine geringe Bewegung der Akkus untereinander zu.

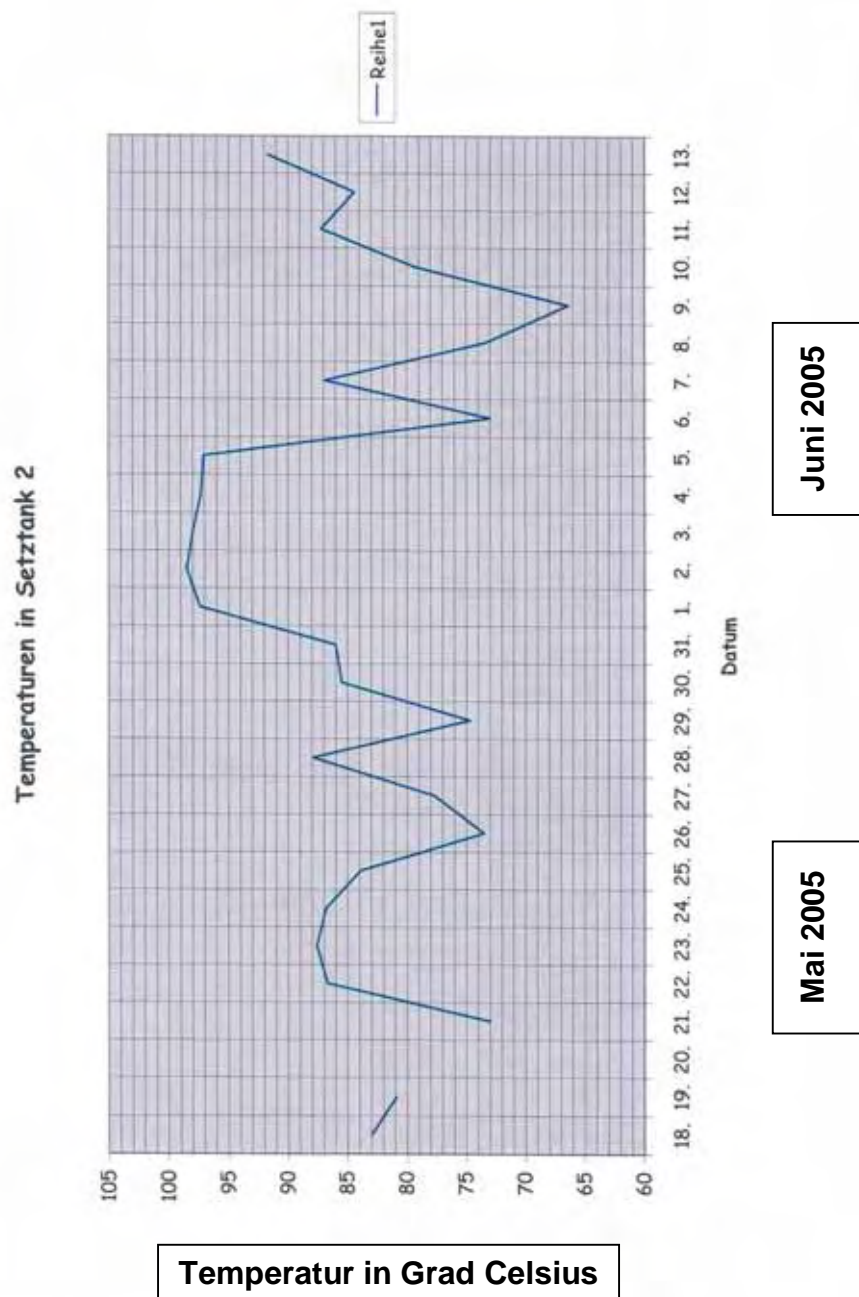
14 Anlage: Grafik der an Bord gemessenen Setztank Nr. 2 - Temperaturen

Die an Bord befindliche Computertechnik zeichnet automatisch einmal täglich die Innentemperatur des Setztanks Nr. 2 auf. Diese Daten konnten ausgelesen und für die Untersuchung genutzt werden. Die Vergleichsmessungen des GL bestätigten die Fehlerlosigkeit des Aufzeichnungssystems.
