**Bundesstelle für Seeunfalluntersuchung**  
**Federal Bureau of Maritime Casualty Investigation**  
Bundesoberbehörde im Geschäftsbereich des Bundesministeriums  
für Verkehr, Bau und Stadtentwicklung

**Untersuchungsbericht**  
**191/05**

**Überbordgehen des Skippers**

**SY ANDREA**  
**am 28. Mai 2005**  
**in schwedischen Gewässern**  
**bei Ellös**

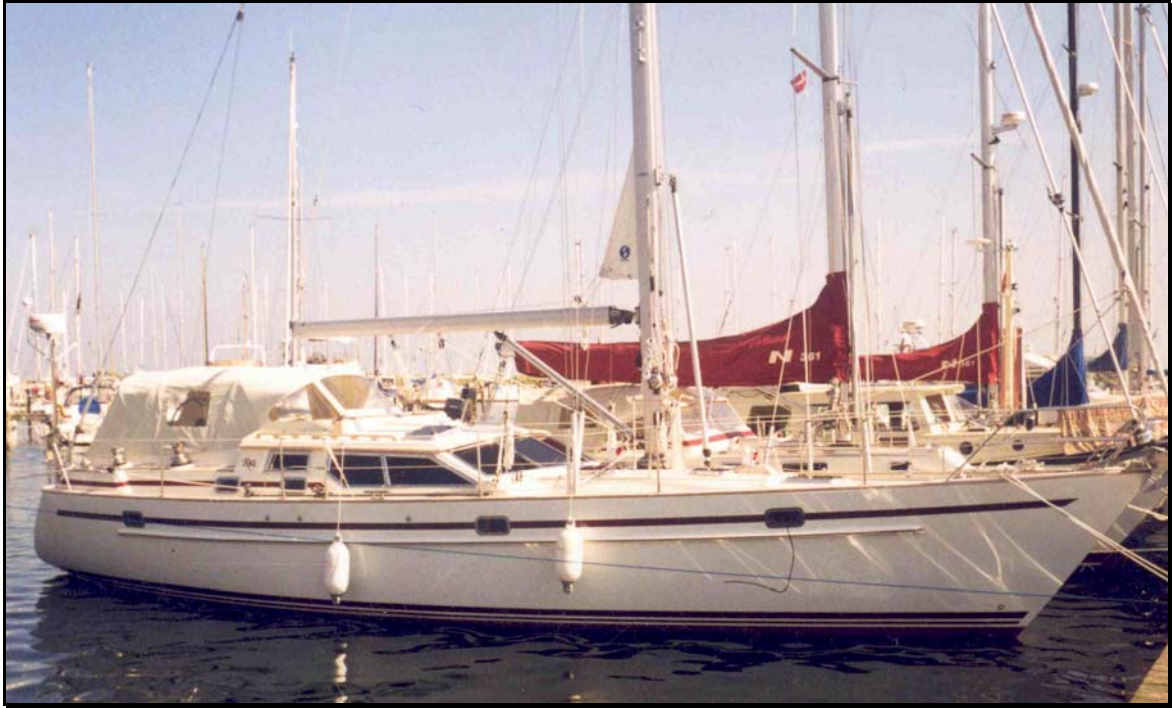
**Abbildung 2: SY ANDREA**

An der SY ANDREA entstand kein sichtbarer Schaden. Der Eigentümer ist an der schweren Kopfverletzung in Verbindung mit Wasser in der Lunge verstorben. Der Mitsegler erlitt einen Schock.
