Bundesstelle für Seeunfalluntersuchung
Federal Bureau of Maritime Casualty Investigation
Bundesoberbehörde im Geschäftsbereich des Bundesministeriums
für Verkehr, Bau und Stadtentwicklung

Untersuchungsbericht 288/05

Schwerer Seeunfall

Kenterung der SY DE HOOP am 31. Juli 2005 im Fahrwasser Travemünde

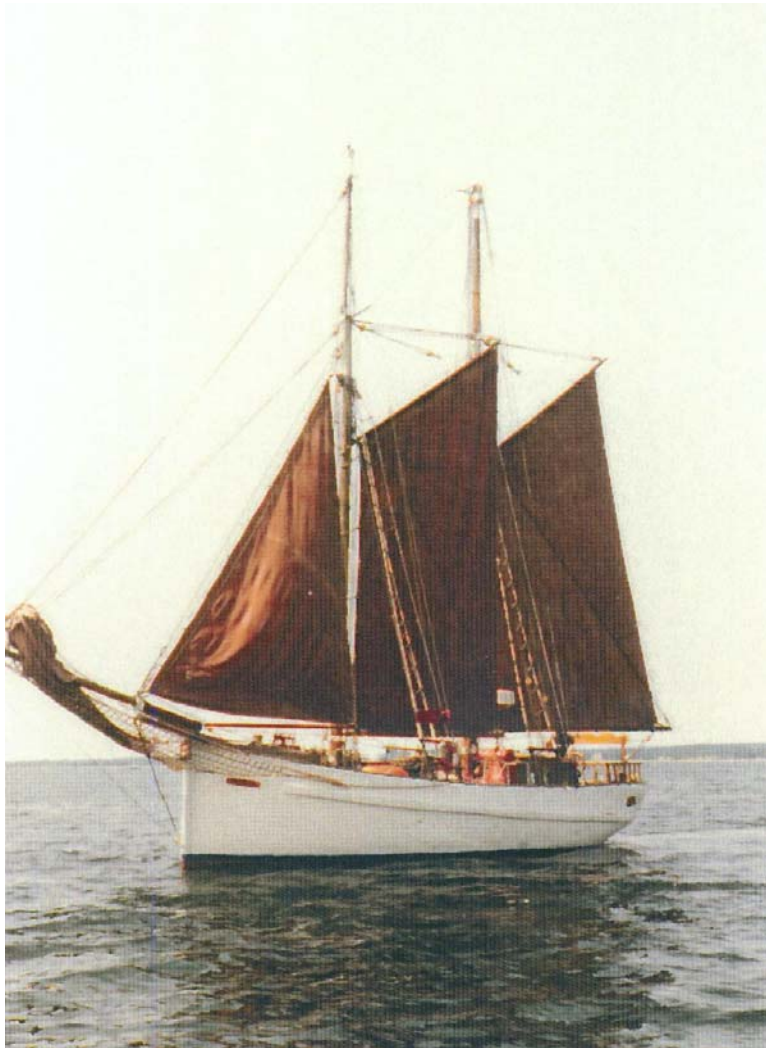
Abbildung 4: SY DE HOOP beim Ankauf

Nach Umbaumaßnahmen zu einem Zweimast-Segel-Schoner mit Klüverbaum und Innenausbau zur Personenbeförderung wurde das Schiff unter holländischer Flagge von 1966 bis 1980 als Charterschiff betrieben. Vom jetzigen Eigner wurde die DE HOOP als Zweimast-Gaffel-Schoner mit 178 m² Segelfläche im September 1980 angekauft und nach Lübeck überführt.

Im Laufe der Jahre wurden mehrere größere Instandsetzungen und Umbauten durchgeführt. 1996 wurde der Löffelbug angebaut und 2000/2001 das Heck erneuert und verlängert. Das komplette Rigg wurde 1998/1999 zu einem Wishbone-Schooner umgebaut und die Masten, inklusive dem stehenden und laufenden Gut, erneuert. Bei diesem Umbau wurde der Außen- und Innenklüver, das Schoonerstagesegel, das Wishbone-Stagesegel und das Großsegel mit hydraulischen Rollstagen bzw. Großbaumrollreff ausgerüstet. Das Fockstagesegel und das Fisherman-Segel wurde weiterhin auf herkömmliche Weise am Stag hochgezogen. Die gesamte Segelfläche dieser sieben Segel, Großsegel (65,2 m²), Schoonerstagesegel (28,2 m²), Wishbone (36,6 m²), Fockstagesegel (12,6 m²), Innenklüver (30,4 m²) und Außenklüver (44,4 m²) und Fishermansegel (19,0 m²) betrug jetzt am Wind 236,4 m². Der letzte Umbau fand 2004 durch Verlängerung des hinteren Mastes um ca. 3,2 m statt.

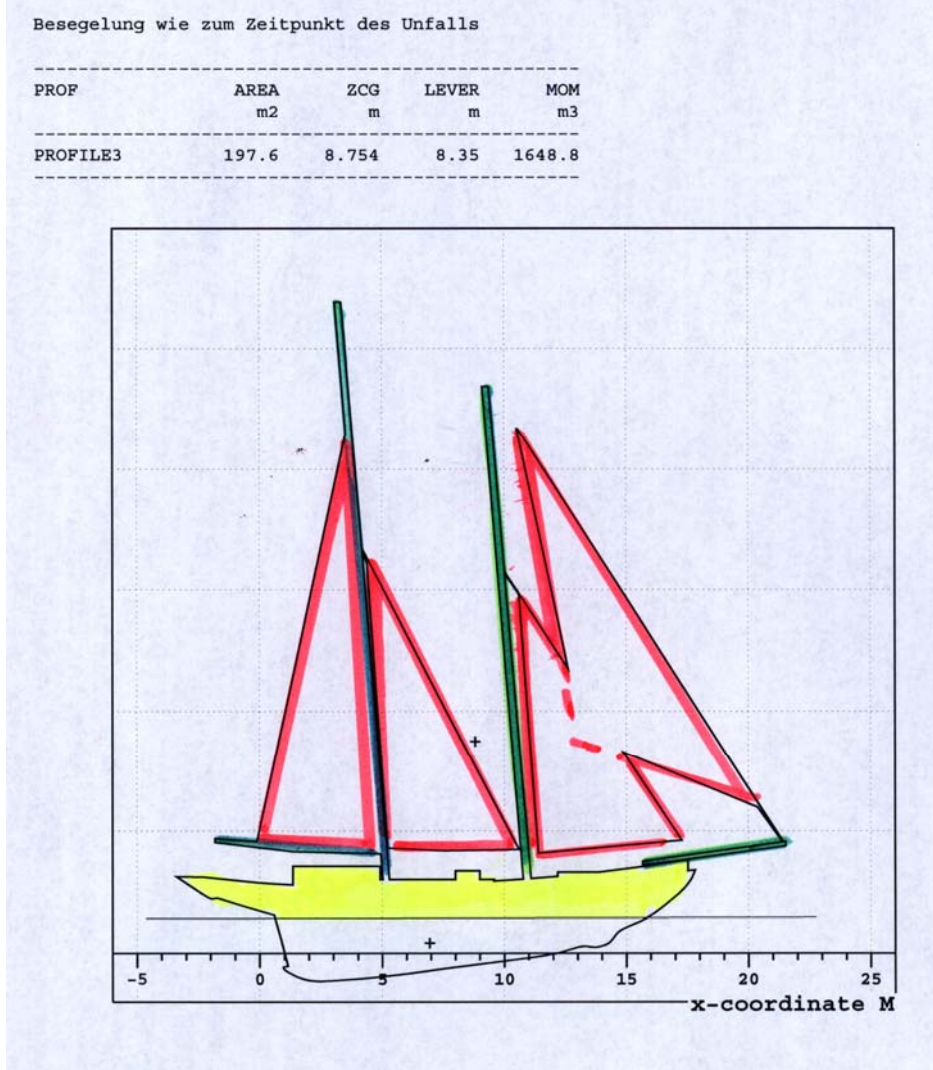
Abbildung 10: Lateralfäche zum Unfallzeitpunkt

Grundlage bei der Berechnung des vorhandenen krängenden Moments durch Wind sind die Lateralfächen der vorhandenen Besegelung, der Masten, der Verstagung, der Aufbauten und des Rumpfes oberhalb der aktuellen Wasserlinie.
