Summarischer Untersuchungsbericht 327/05

**Überbordgehen und anschließender Tod durch
Ertrinken des Bootsführers
der Segelyacht UNIKUM
am 13.08.2005 vor Warnemünde**

1. November 2006

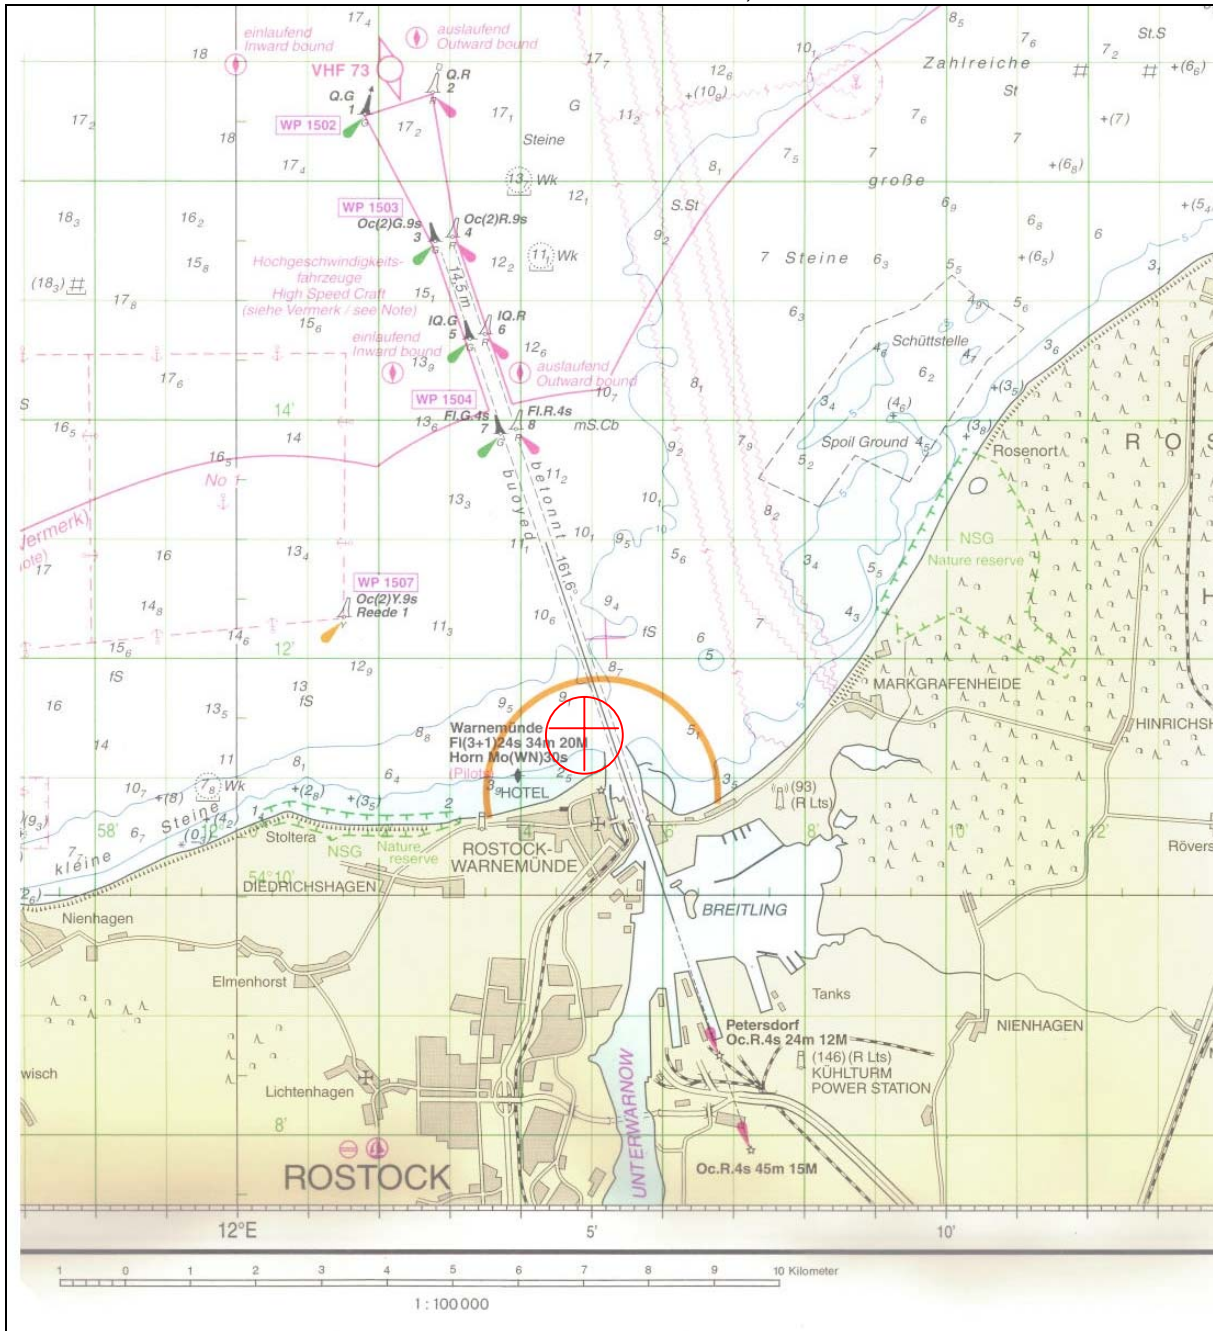
Abbildung 1: Seekarte mit Unfallstelle

Breite/Länge: ϕ 54°11,08' N λ 012°04,1' E

Nachdem das Überbordgehen des Bootsführers bekannt geworden war, wurde durch die Seenotleitung Bremen um 15:30 Uhr ein Mayday Relay gesendet, und es erfolgte eine Alarmierung über DSC. Durch Polizei, Wasserwacht und Sportboote wurde der Bereich abgesucht. Später kam ein SAR-Hubschrauber hinzu. Zum Unfallzeitpunkt befand sich die UNIKUM westlich der Hafeneinfahrt (Abbildung 1). Bei der Suche, die man um 17:00 Uhr einstellte, wurde der Bootsführer nicht gefunden.
