Bundesstelle für Seeunfalluntersuchung
Federal Bureau of Maritime Casualty Investigation
Bundesoberbehörde im Geschäftsbereich des Bundesministeriums
für Verkehr, Bau und Stadtentwicklung

Untersuchungsbericht 39/05

**Kollision des TMS STOLT FULMAR
mit Fähranleger
am 29. Januar 2005 in Hamburg**

1. Mai 2006

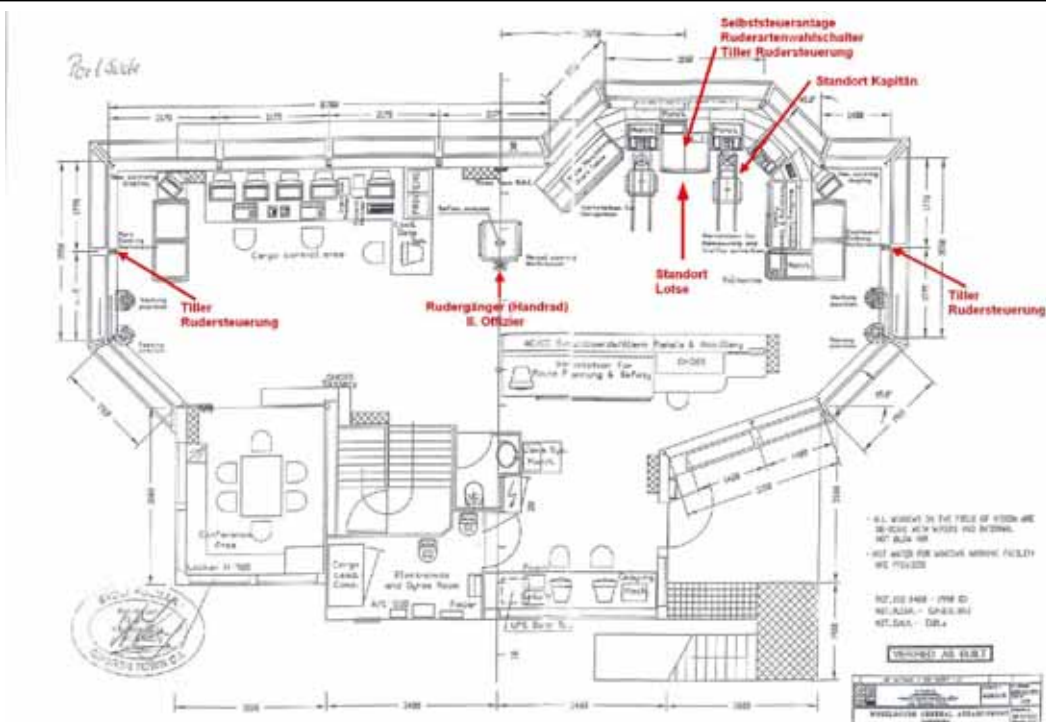
Abbildung 7: Brückenplan

Neben der Aufnahme des Unfalls und der Sicherstellung des Schiffstagebuches, des Brückenbuches, der Manöverdruckliste, des Brückenposters, des Brückenplanes (s. Abb. 7) und der Aufzeichnungen der elektronischen Seekarte sowie der Radarüberwachung wurden am 21. Februar 2005 weitere Ermittlungen an Bord der STOLT FULMAR und Simulationen mit dem Ruder durchgeführt. Bei einem Szenario wurde das Ruder an einem Nebenfahrstand „mittschiffs“ gelegt, bis der Ruderlagenanzeiger mittschiffs lag, während am Steuerstand mittschiffs das Handrad auf „Hart Stb.“ gelegt wurde. Nach dem Umschalten des Steuerartenwahlschalters auf den Rudergängerstand bewegte sich der Ruderlagenanzeiger sofort innerhalb von 8 s nach Hart Stb. Danach wurde mit dem Handrad zurück auf mittschiffs gedreht. Die Mittschiffslage des Ruders wurde nach weiteren 10 s erreicht.
