Bundesstelle für Seeunfalluntersuchung
Federal Bureau of Maritime Casualty Investigation
Bundesoberbehörde im Geschäftsbereich des Bundesministeriums
für Verkehr, Bau und Stadtentwicklung

Untersuchungsbericht 465/05

Schwerer Seeunfall

**Festkommen des MS ILKA
am 14. November 2005
über einer Unterwasserleitung
auf dem Fluss Tay vor Perth (UK)**

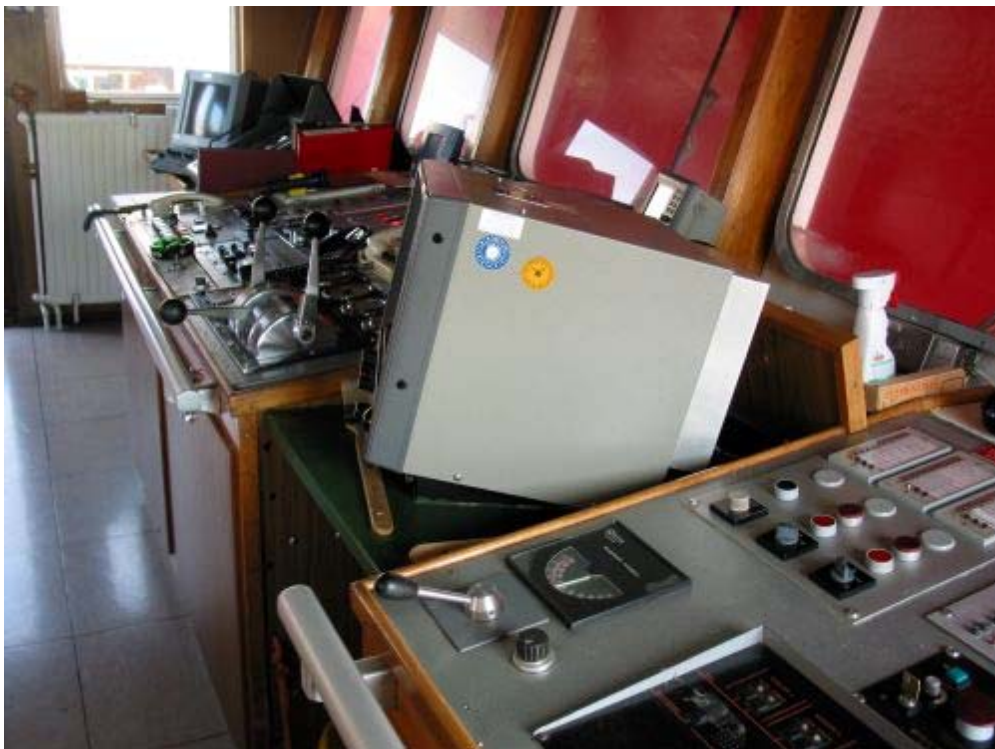
Abbildung 5: Brücke ILKA

Auf der Brücke (s. Abb. 5) verfügte die ILKA u.a. über folgende Navigationsausrüstung:

ECS Transas Navisailor 2400 BSH 6579/080188/00
Radaranlage Bridgemaster IIB BSH 29/01647/92 und Furuno 1510 M2 IIB BSH 23/01/1805/96
Echolotanlage Furuno FE 700
GPS Shipmate RS 5400 BSH 150/08251/96
Kreiselkompassanlage Standard 12 Raytheon
Selbststeueranlage 02-840 Raytheon
