Bundesstelle für Seeunfalluntersuchung
Federal Bureau of Maritime Casualty Investigation
Bundesoberbehörde im Geschäftsbereich des Bundesministeriums
für Verkehr, Bau und Stadtentwicklung

Untersuchungsbericht 21/06

**Tod von zwei Besatzungsmitgliedern
beim Absturz eines Rettungsbootes des
TMS OLIVER JACOB
bei Rettungsbootsmanöver
am 21. Januar 2006
vor der Küste von Kamerun**

1. Dezember 2007

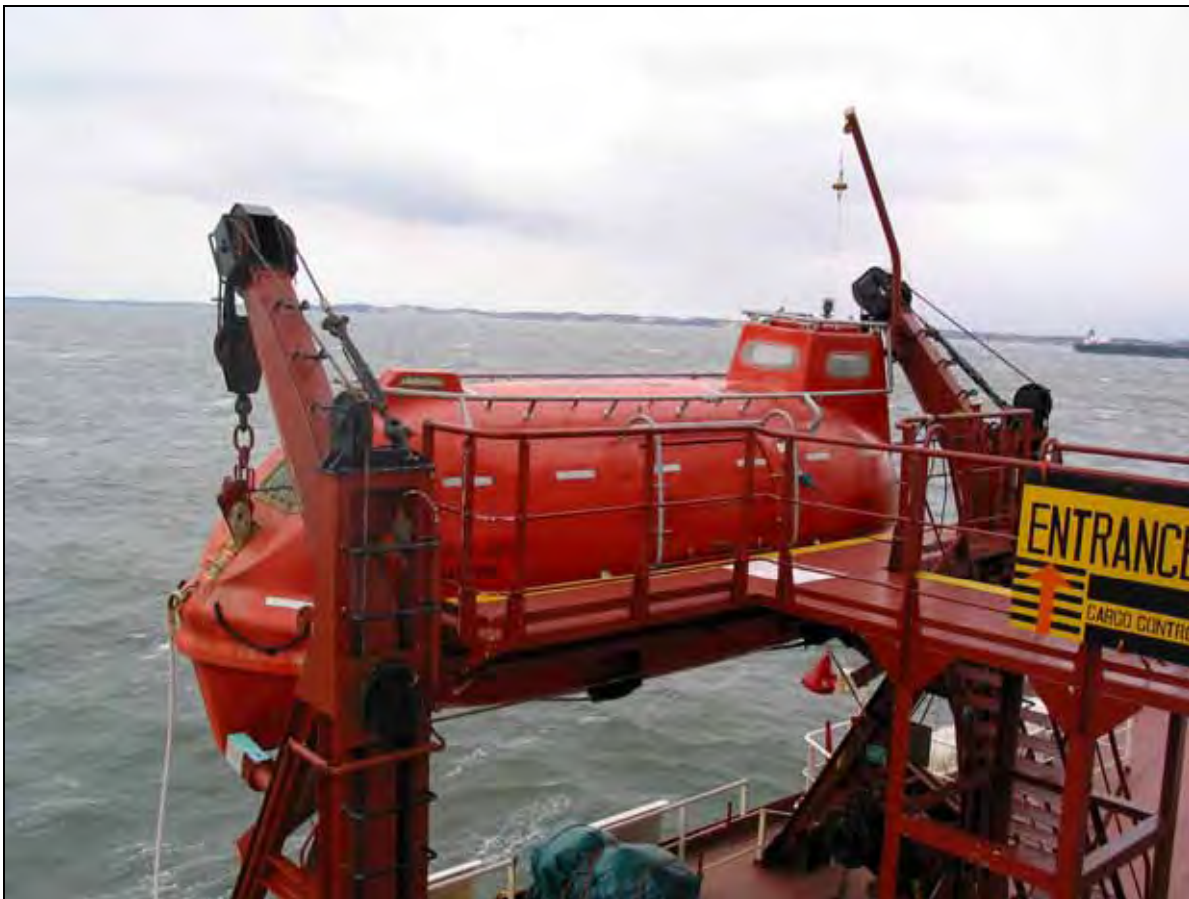
Abbildung 3: Steuerbordrettungsboot der OLIVER JACOB

Aufgrund der vorgesehenen Verwendung als Bereitschaftsboot besitzt das Backbordboot einen stärkeren Motor und die Hievwinde erbringt eine höhere Leistung als beim Steuerbordboot. In allen anderen Punkten sind beide Boote baugleich.

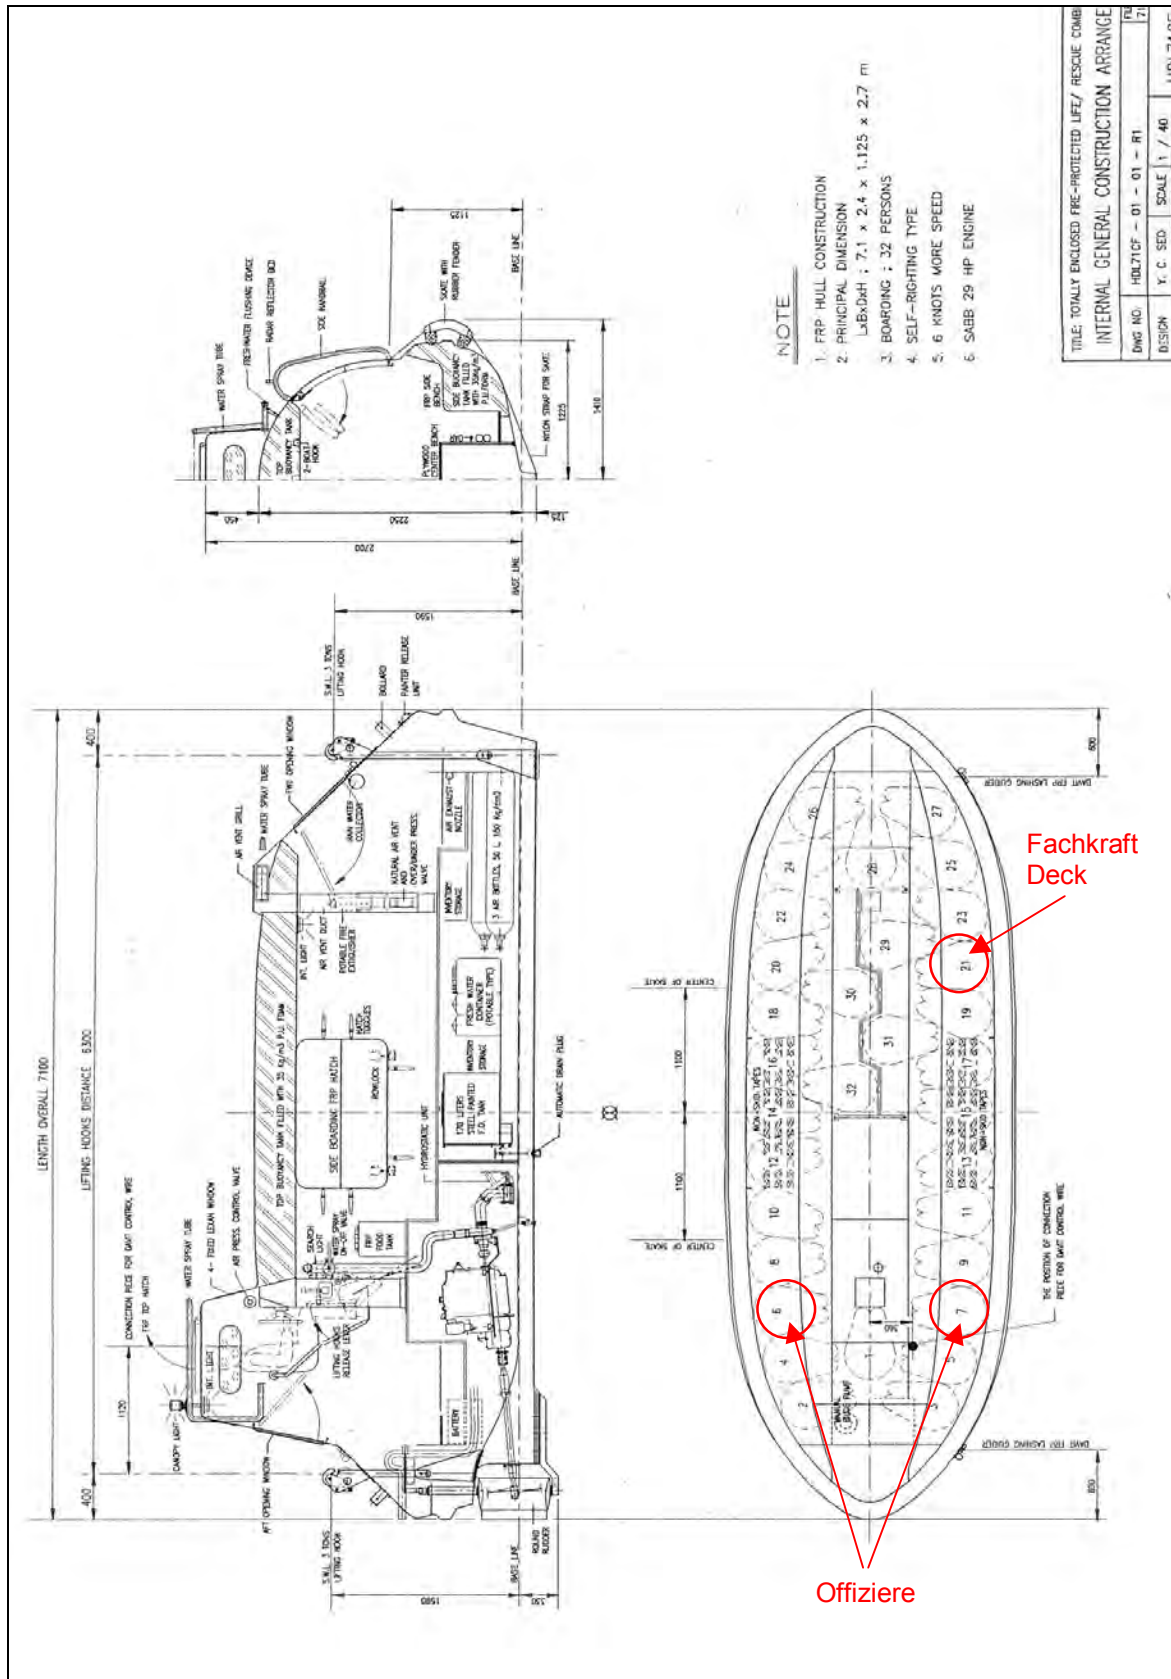
Abbildung 5: Generalzeichnung der Innenansicht des Rettungsbootes

Zum Unfallzeitpunkt hatten sich die Personen folgendermaen im Boot verteilt: die Offiziere hatten auf Sitz 6 bzw. 7 Platz genommen, die Fachkraft Deck sa auf Platz 21 (siehe Abbildung 5).

Durch die Untersucher der BSU wurde festgestellt, dass die Umlenkbügel an den Sitzplätzen der Offiziere ähnliche Beschädigungsmuster aufwiesen. Die nach vorne weisenden Bügel waren vollständig aus dem Sitzmaterial herausgebrochen. Der nach achtern weisende Bügel war an einem der Plätze auf einer Seite gelöst. Gurte und Gurtführung auf dem Platz der dritten Person wiesen keine Beschädigungen auf.

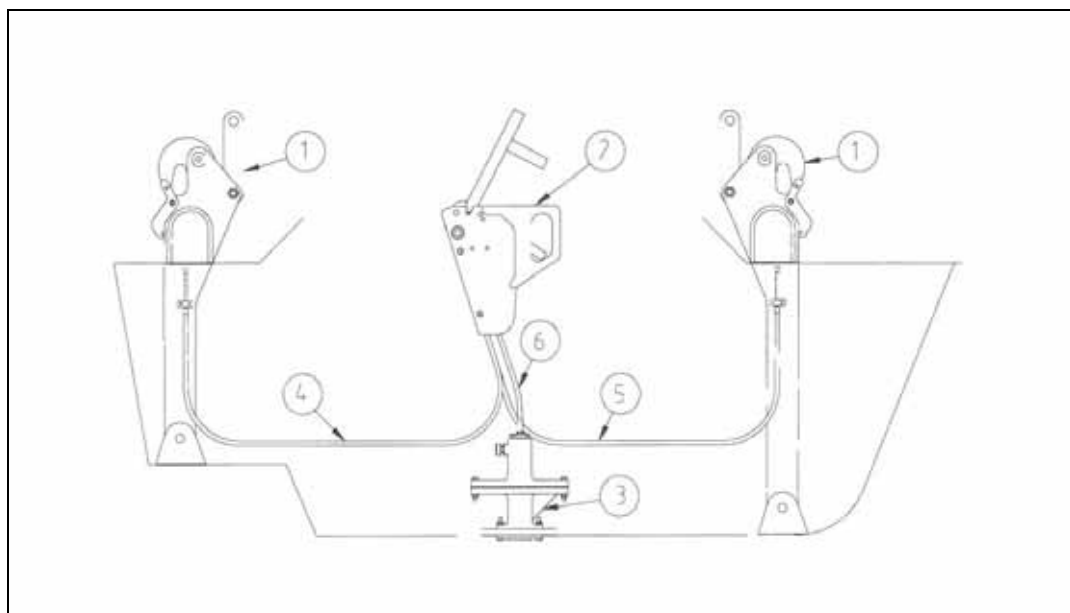
Abbildung 6: Aufbau eines zentralauslösbaren Heißgeschirrs;
1 – Heißhaken, 2 – Auslöseeinheit, 3 – Hydrostatiksicherung, 4 – hinterer Bowdenzug,
5 – vorderer Bowdenzug, 6 – Bowdenzug von der Hydrostatiksicherung zur Sicherungsclappe

Das System an Bord des Backbordrettungsbootes der OLIVER JACOB entsprach der obigen Beschreibung.

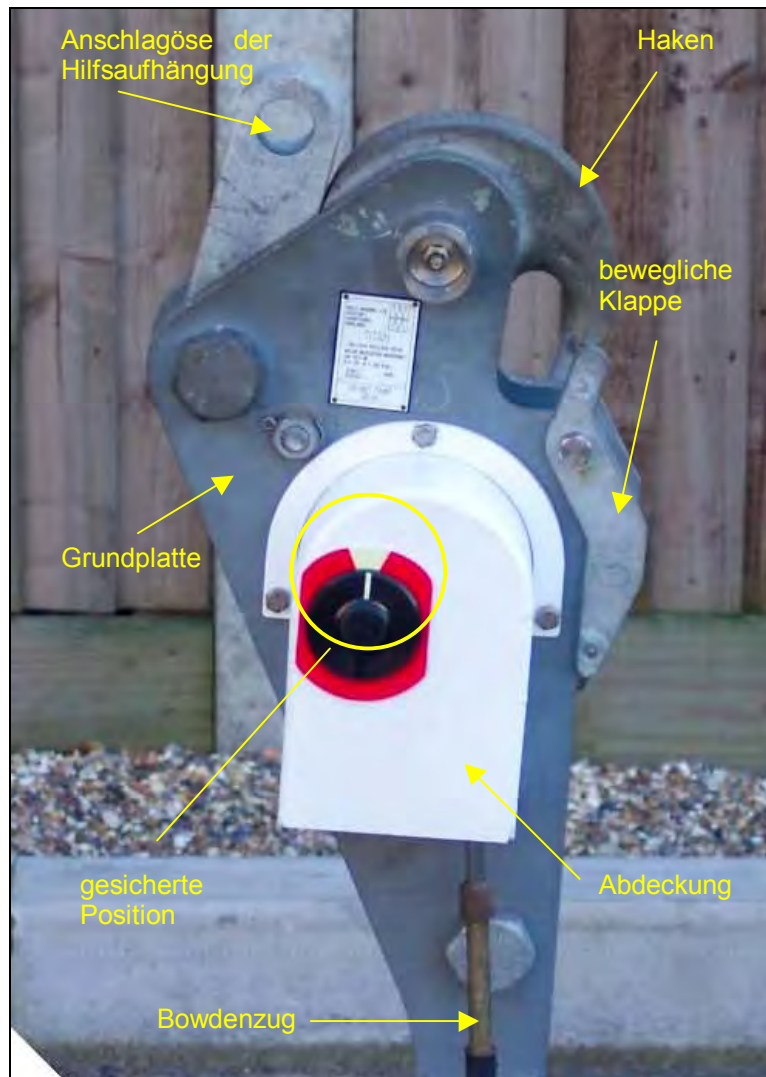
Abbildung 13: Ansicht eines Heihakens mit Markierung der gesicherten Position

Bei den Heihaken der OLIVER JACOB waren Haken und Grundplatten aus verzinktem Stahl hergestellt. Sie wiesen Korrosion auf. Die Abdeckung des Bowdenzugs am hinteren Heihaken war offensichtlich ausgetauscht worden, da sie geringere Korrosion aufwies. Die Grundplatten waren an der Auenseite mit einem farbigen Anstrich versehen⁴. Die Markierung zur Anzeige der Halteposition, also des planen Anliegens von Hakenschwanz und Nocken und damit der gesicherten Stellung des Heihakens, war nur am hinteren Heihaken und dort nur auf einer Seite vorhanden (Abbildung 14 und 15).

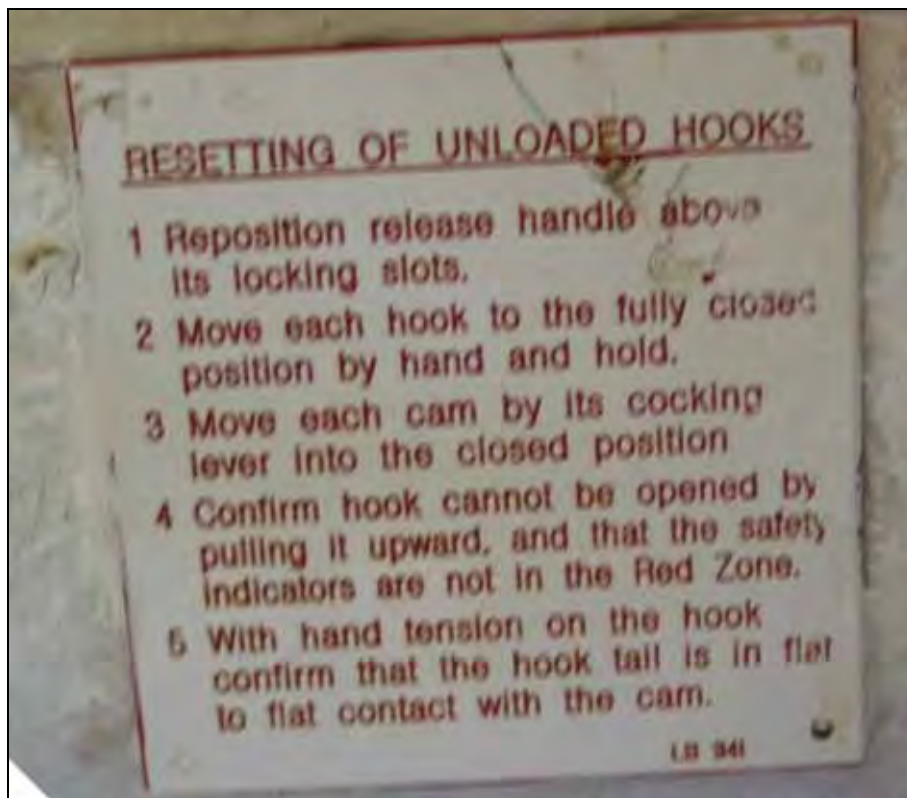
Abbildung 18: Beschreibung der Handhabung der Heißhaken, Schild LB 34i

Zur Erläuterung der Handhabung der Heißhaken befanden sich an der vorderen und achteren Luke Plastikschilder (Schild LB 34i); (Abbildung 18). Auf ihnen war in Textform das Wiederklarmachen der Heißhaken erklärt.

Zeichnungen oder Piktogramme zur Verdeutlichung der notwendigen Handlungen am Heißhakensystem fanden sich nicht im Boot⁶. Das Fehlen hätte Umoe Schat-Harding zufolge bei einem Service auffallen müssen.

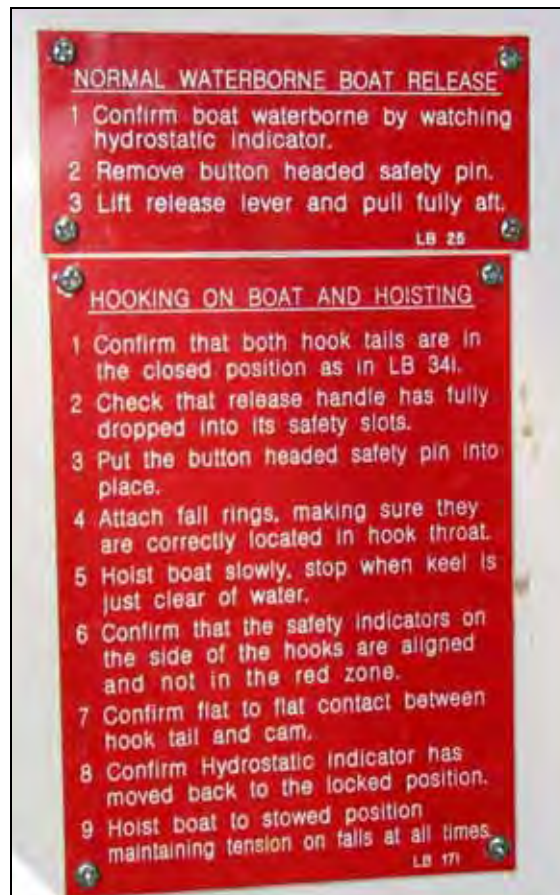
Abbildung 19: Schilder LB 25 und LB 171

- Das mit LB 25 bezeichnete Schild (Abbildung 19) beschrieb das normale Auslösen des Mechanismus im Zustand Boot im Wasser.
- Das Schild LB 17i erläuterte das grundsätzliche Klarmachen der Heißhaken, das Einhängen der Langaugen der Bootsläufer, das Klarieren der Auslöseeinheit und das Wiedereinnehmen des Bootes mit den dazu gehörenden Kontrollen (Abbildung 19).
- Ein weiteres Schild (LB 07) beschrieb den On-Load-Release (Abbildung 20).

In Auswertung der Untersuchung geht die BSU davon aus, dass beim Wiederklarmachen der Auslöseeinheit der Bediener mit der Tatsache konfrontiert war, dass der Auslösehebel nicht in die gesicherte Position einrastete, da er von der hinteren Auslösescheibe blockiert wurde. Daraus resultierend ließen sich auch alle anderen Sicherungen nicht durchführen. Die zum Zweck der Sicherung auszuführenden Tätigkeiten waren auf dem Bedienschild LB 17i (Abbildung 19) eindeutig beschrieben:
