**Summarischer
Untersuchungsbericht 230/06**

Sehr schwerer Seeunfall

**Tödlicher Unfall des Skippers der
Segelyacht SAMOA
zwischen dem 14. und 16. Mai 2006
auf einem Segeltörn in der
Pommerschen Bucht**

1. Mai 2007

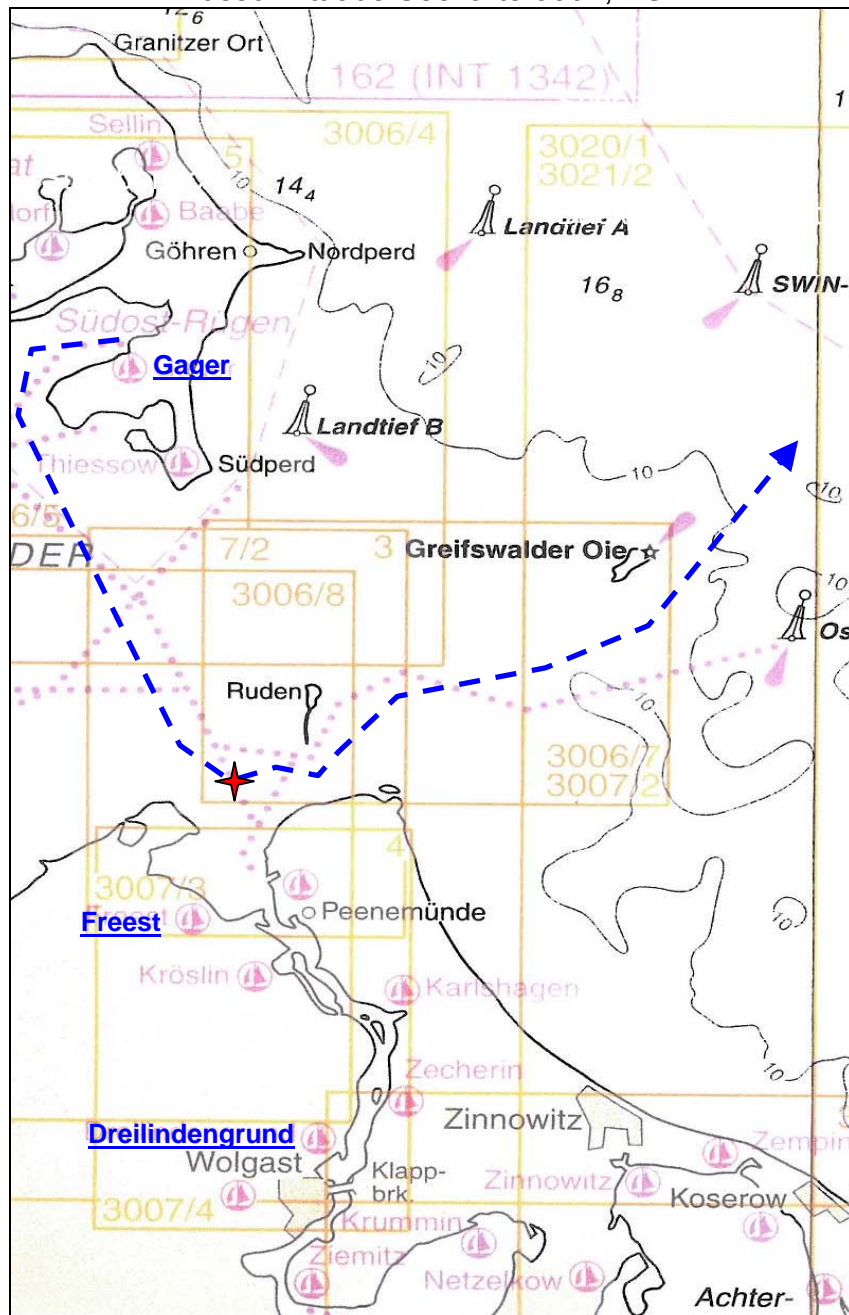
Abbildung 4: Fahrtverlauf der SAMOA am 14. Mai 2006⁶

Am 16. Mai 2006 gegen 10:00 Uhr entdeckte ein dänischer Staatsbürger an der Westküste Bornholms, ca. 2 sm nördlich von Rønne, die gestrandete unbemannte Segelyacht. Deren vorderes Segel war gesetzt. Hinweise auf den Verbleib des Skippers gab es nicht. Der Außenbordmotor war in die Betriebsposition geschwenkt und der Choke⁷ war gezogen.
