Untersuchungsbericht 304/06

Seeunfall

**Gefahrgutaustritt aus Container
CMS HANJIN LONDON
mit 8 Verletzten
am 10. Juli 2006
im Hamburger Hafen**

15. Mai 2007

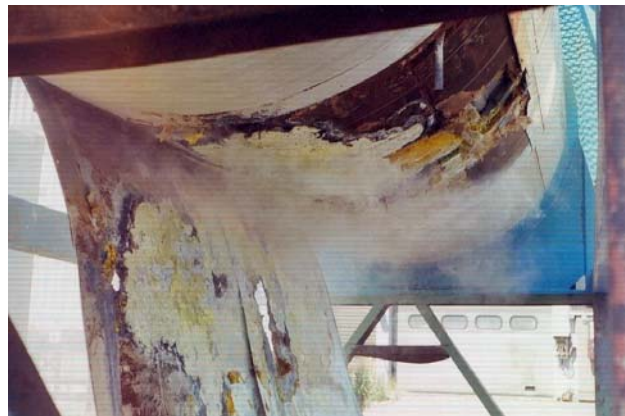
Abbildung 5: Abnehmen der Isolierung

Der Container war leer und gereinigt. Isolierung und Abdeckung waren großflächig entfernt und die Heizungskanäle soweit wie möglich gespült worden. Unterschiedliche Stellen des Rahmens, der Schweißnähte sowie der Eintritts- und Austrittsstutzen waren korrodiert (s. Abb. 10 und 11). Die Rahmenprofile wiesen Verformungen im Bereich der oberen und unteren Längsträger auf. Es wurden Risse in der Schweißnaht und im oberen Längsprofil an der oberen Querträgeranbindung festgestellt. Schweißnähte am umlaufenden Versteifungsring des Tankkörpers waren gerissen. Im Bereich des äußeren Versteifungsringes entsprach die Isolierung und deren Befestigung nicht dem ursprünglichen Zustand. Es wurden 3 von außen sichtbare Undichtigkeiten bzw. Risse am Heizsystem festgestellt. Sie befanden sich in den Rohrleitungen im Ein- und Austrittsbereich sowie in einer der unteren Heizschalen an der Vakuumversteifung. Im Tankinneren wurden drei weitere Risse im unteren Teil des Heizkörpers festgestellt. Während der Besichtigung trat Flüssigkeit aus den Heizschalen in den Tankkörper ein und sammelte sich auf dem zylindrischen Boden.

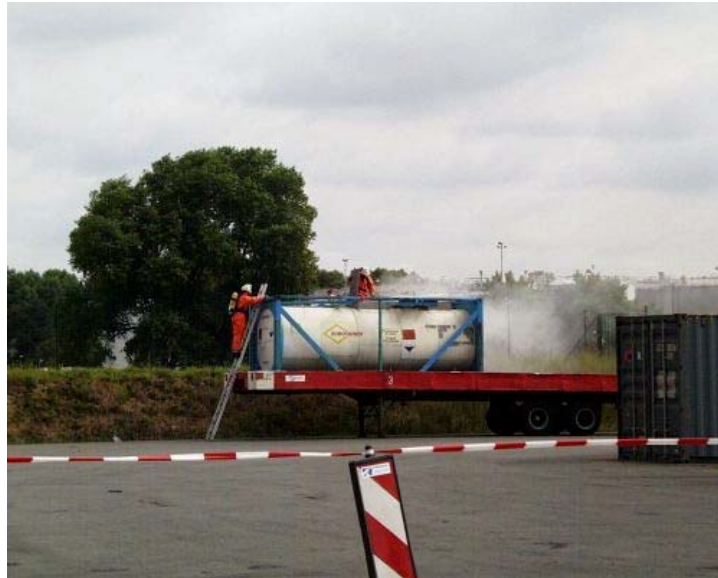
Abbildung 8: Einsatz mit Schutzkleidung und Atemschutzgerät

umluftunabhängigen Atemschutzgerät erforderlich (s. Abb.8). Bei Leckagen muss der Stoff eingedeicht und abgepumpt sowie von Feuchtigkeit ferngehalten werden. Kleinmengen können mit viel Wasser weggespült und Restmengen mit Kalkmehl neutralisiert werden.

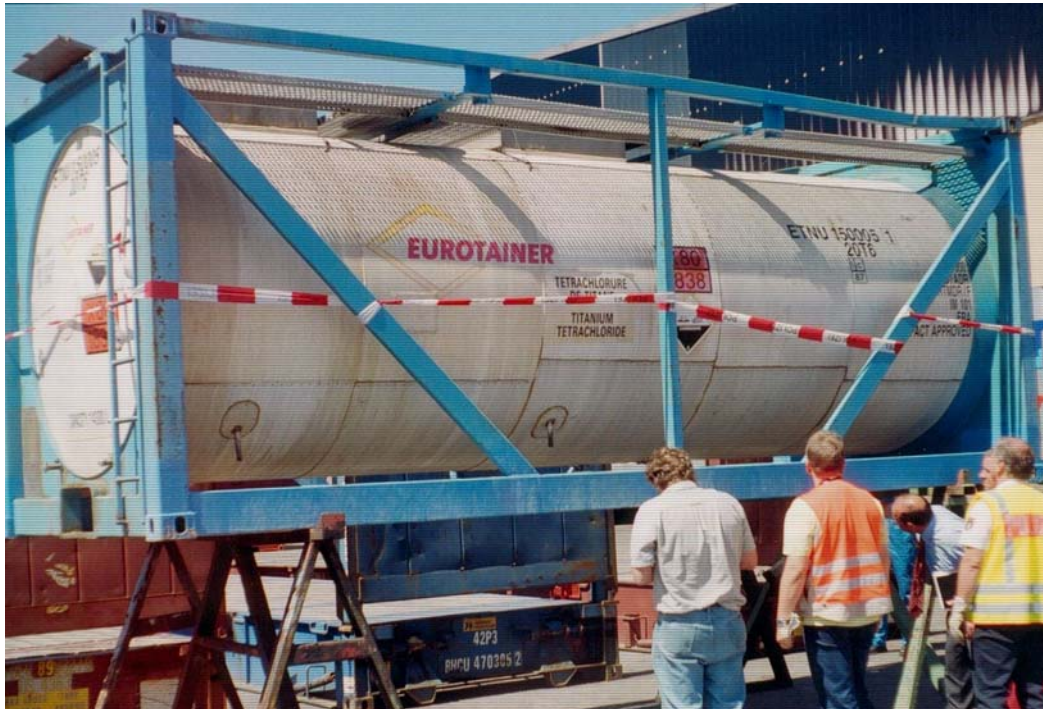
Abbildung 13: Außenansicht und Beschriftung Tankcontainer

Bei der äußeren Prüfung der Isolierung gab es keine besonderen Hinweise, keine Dellen und keine Produktreste, welche den Prüfer auf mögliche Tankschäden hingewiesen hätten.

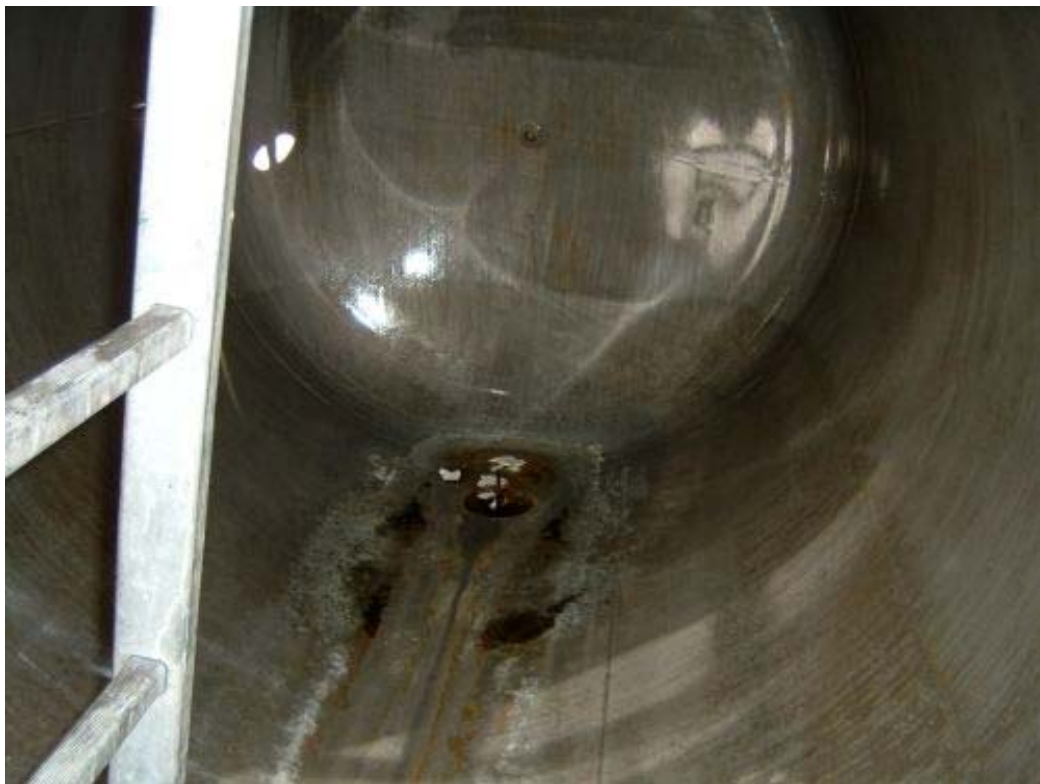
Abbildung 14: Innenansicht Tankcontainer

Die Betrachtung der Innenseite des Tanks zeigt viele Schweißnähte. Dies ist zunächst darauf zurückzuführen, dass der Tank mit Wasser gereinigt wurde und dass die Dichtigkeitsprüfung mit Wasser erfolgte. Dabei können Reste des Produktes mit dem Wasser reagieren, und die entstehende Säure wird die Tankoberfläche anätzen, sodass die Schweißnähte sichtbar werden. Bei diesem Prozess wird auch ein geringer Materialabtrag erfolgen. Rost entsteht dabei nicht, weil die Korrosionsprodukte in Lösung bleiben werden.

Bei den Korrosionsstellen handelt es sich im Wesentlichen um Lochkorrosion. Die auf der Innenseite des Tanks scharfen Ränder der Korrosionslöcher lassen darauf schließen, dass die Korrosion von der Seite der Heizung ausgegangen ist. In einigen Bildern ist zu erkennen, dass die Löcher am Ende der jeweiligen Schweißnähte liegen. Form und Lage der Löcher lassen auf Endkraterfehler schließen. Eine Fehlstelle dagegen ist kein Loch, sondern eine langgezogene Leckage mit teilweise rissartigem Aussehen. Das Erscheinungsbild dieser Leckage ist einem Bindefehler oder einem Schlackeneinschluss zuzuordnen. Die Korrosionslöcher stehen also mit hoher Wahrscheinlichkeit mit Schweißfehlern in Verbindung. Durch diese Schweißfehler wurde das Auftreten der Leckagen erheblich beschleunigt.

In dem Versteifungsring sind Risse vorhanden. Im Bereich der Risse ist keine Verformung zu erkennen. Da bei dem gegebenen Werkstoff ein spröder Bruch und bei den Betriebsbedingungen ein Dauerbruch auszuschließen ist, handelt es sich bei diesen Rissen wahrscheinlich um eine Spannungsrisskorrosion. Bei den Leckagen in den Heizungsrohren müsste es sich auch um eine Spannungskorrosion handeln.
