Untersuchungsbericht 329/03

**Sehr schwerer Seeunfall**

**Tödlicher Unfall im Spülluftkanal der  
Hauptmaschine des CMS LONDON EXPRESS  
in der Nacht vom 24. auf den 25. Oktober 2003  
auf der Reise von Savannah/USA nach  
Norfolk/USA**

15. Oktober 2007

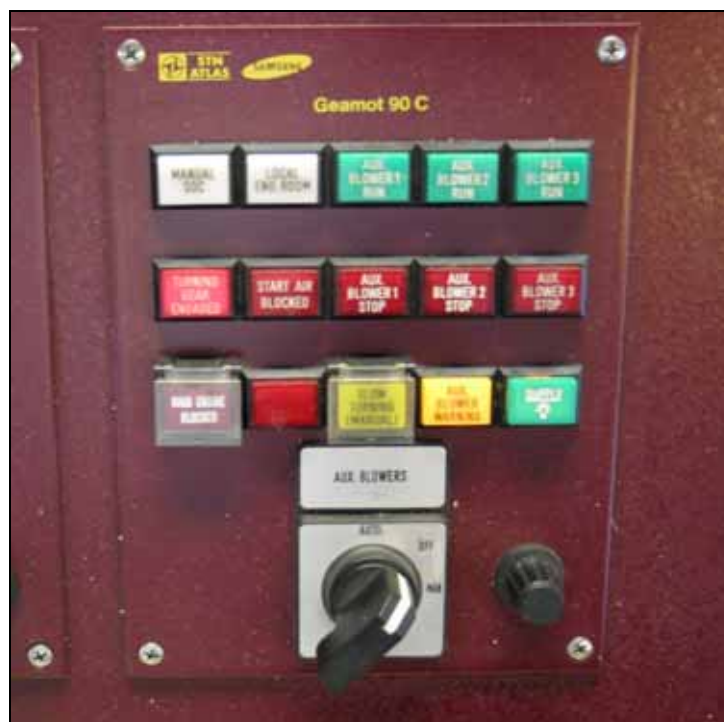
Abbildung 37: Schaltpult für Hilfsgebläse in der Brückenkonsole

Versuche an Bord haben gezeigt, dass ein geöffneter Spülluftkanallukendeckel bereits nach dem Einschalten eines Gebläses bedingt durch den sich aufbauenden Luftstrom und Überdruck im Spülluftkanal blitzartig mit sehr großer Wucht gegen den Lukenrahmen schlägt. Die Gebläse werden aber regelmäßig erst im Zusammenhang mit den letzten Startvorbereitungen unmittelbar vor dem Anlassen der Maschine vom Kapitän von der Brücke aus zugeschaltet. Wann genau sie am Unfalltag eingeschaltet wurden, ist nicht geklärt. Die Inbetriebnahme dürfte etwa zwischen 21:00 Uhr und 21:42 Uhr erfolgt sein, also

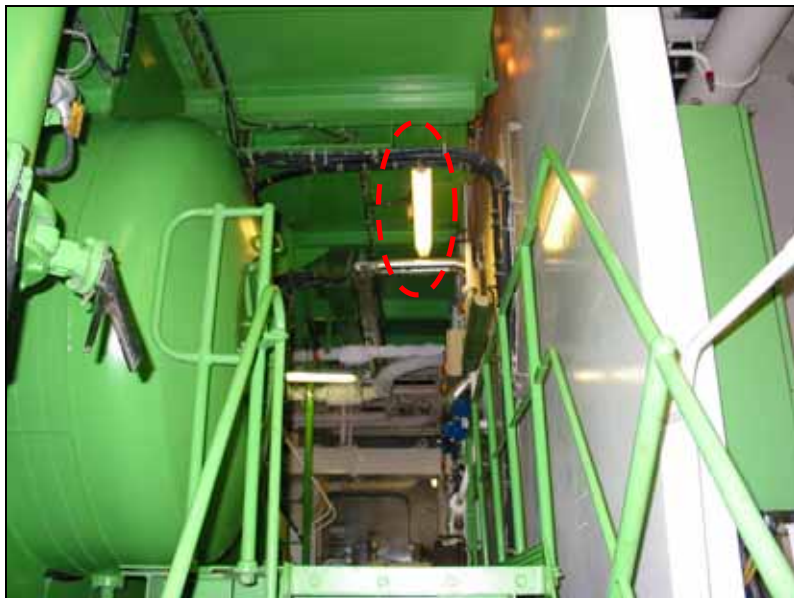
**Abbildung 41: Ausleuchtung des vorderen Lukeneinstiegs**

Die diversen Ortstermine haben ergeben, dass die Maschinenräume der LONDON EXPRESS und ihrer Schwesterschiffe rund um die Uhr sehr gut beleuchtet sind. Der den beiden Lukeneinstiegen zum Spülluftkanal vorgelagerte Gang, der jeweils durch eine Reling begrenzt wird, ist durch darüber angeordnete Leuchtstoffröhren hell erleuchtet (**Abbildung 41** und **42**).

Die Breite des Gangs beträgt vor dem vorderen Lukeneinstieg ca. 0,9 Meter und vor dem achteren Lukeneinstieg ca. 0,7 Meter. Aus diesen Angaben wird deutlich, dass eine nicht ordnungsgemäße Verriegelung des Lukendeckels auch ohne den Einsatz einer Taschenlampe und ohne besondere Konzentration auf (unvermutete) Unregelmäßigkeiten bei einem Passieren des jeweiligen Ganges normalerweise erkannt werden muss.

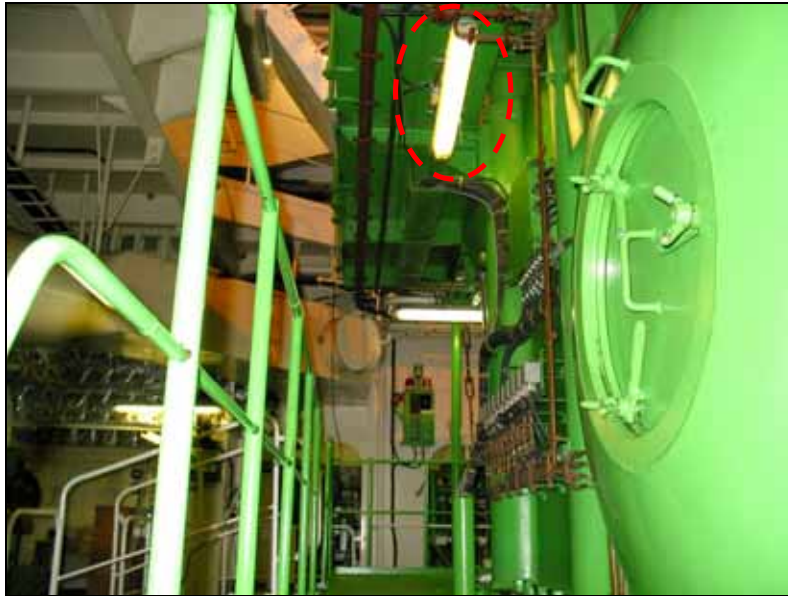
**Abbildung 42: Ausleuchtung des hinteren Lukeneinstiegs<sup>84</sup>**

<sup>84</sup> Anm.: Das Foto wurde am 21. Nov. 2006 in Savannah aufgenommen und zeigt nach dem Unfall modifizierte Verschlussriegel. Vgl. hierzu unten Pkt. 7.4.

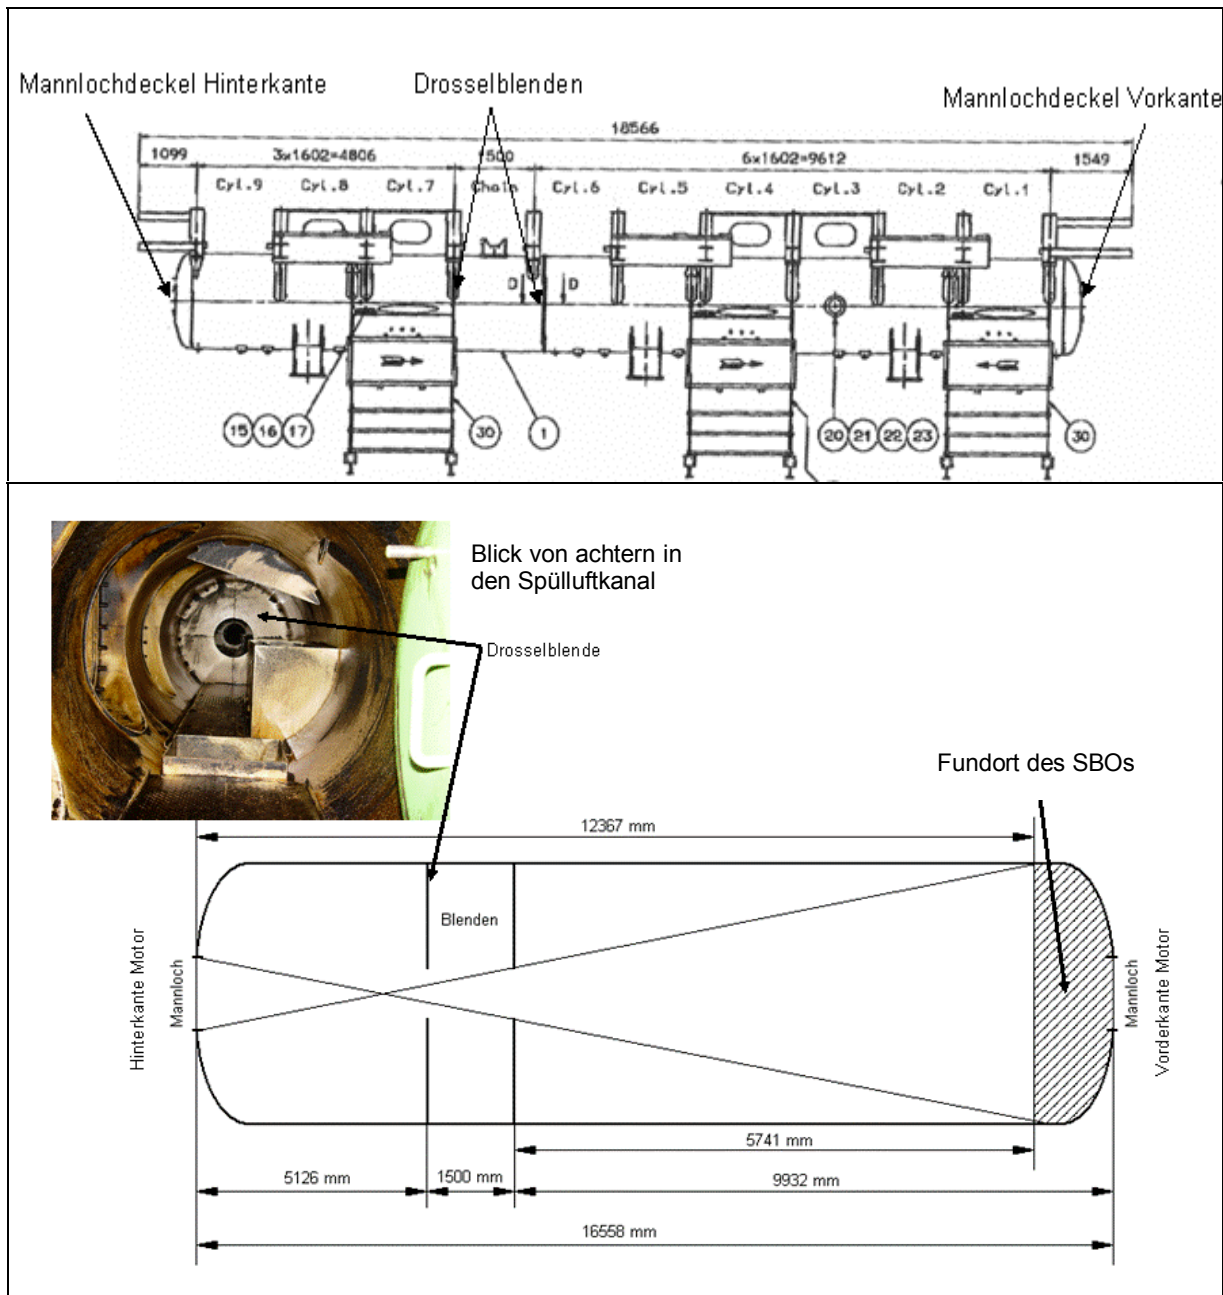
**Abbildung 43: schematische Darstellung - Sichtverhältnisse im Spülluftkanal<sup>85</sup>**

Wie die nachfolgende **Abbildung 43** zeigt, ist die Sicht in den Spülluftkanal von der achteren Luke aus konstruktionsbedingt - unabhängig von den Lichtverhältnissen - durch die Drosselblenden eingeschränkt. Deutlich wird, dass der unproblematisch einsehbare Bereich praktisch an der Blende vor Zylinder 6 endet und der Bereich nach der hinteren Blende (Zylinder 6 bis 1) als „schwarzes Loch“ erscheint.

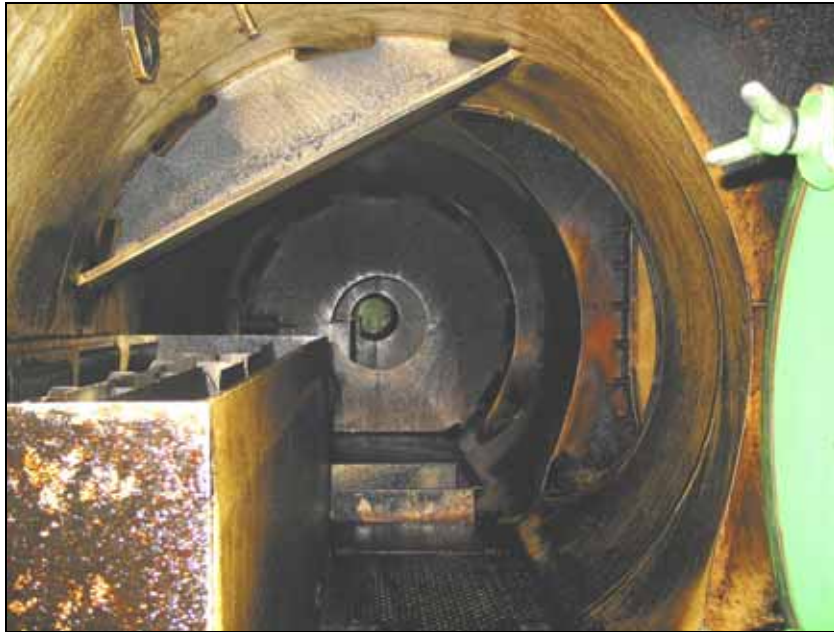
**Abbildung 44: Blick von vorn in den achtern geöffneten Spülluftkanal**

**Abbildung 44** zeigt die Durchsicht durch den beidseitig geöffneten Spülluftkanal von vorn aus mit einer außen vor der achteren Luke stehenden Person. Durch den Lichteinfall ist die gegenüberliegende geöffnete Luke als aufgehellter Bereich erkennbar.

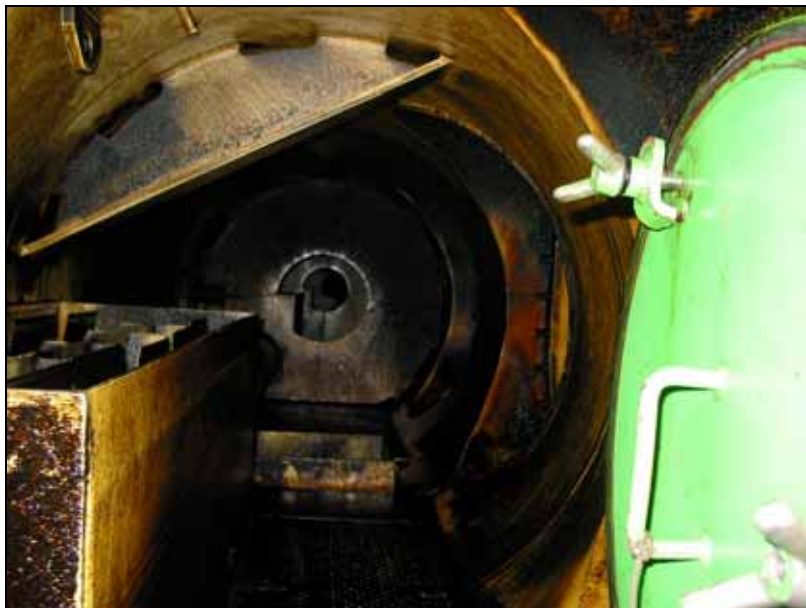
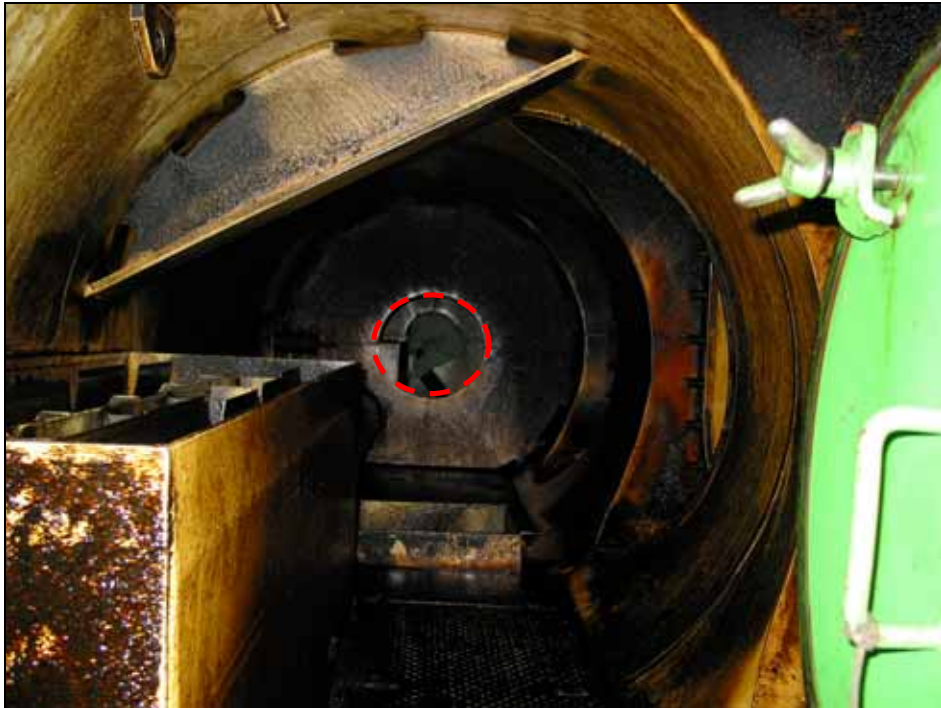
Demgegenüber veranschaulichen die **Abbildungen 45** und **46**, dass die Sicht bei geschlossener gegenüberliegender Luke in dem nur schwach erhellten Spülluftkanal nur unzureichend ist, da das einseitig einfallende Licht durch die verölten dunklen Innenflächen des röhrenförmigen Kanals stark absorbiert wird. Dementsprechend ist die Person, die sich bei der Entstehung der **Abbildung 45** innen am gegenüberliegenden geschlossenen Lukeneinstieg aufhielt auf dem Foto nicht erkennbar und der Durchstieg dieser Person durch die Drosselblenden in **Abbildung 46** trotz Blitzlichtaufhellung nur schemenhaft sichtbar.

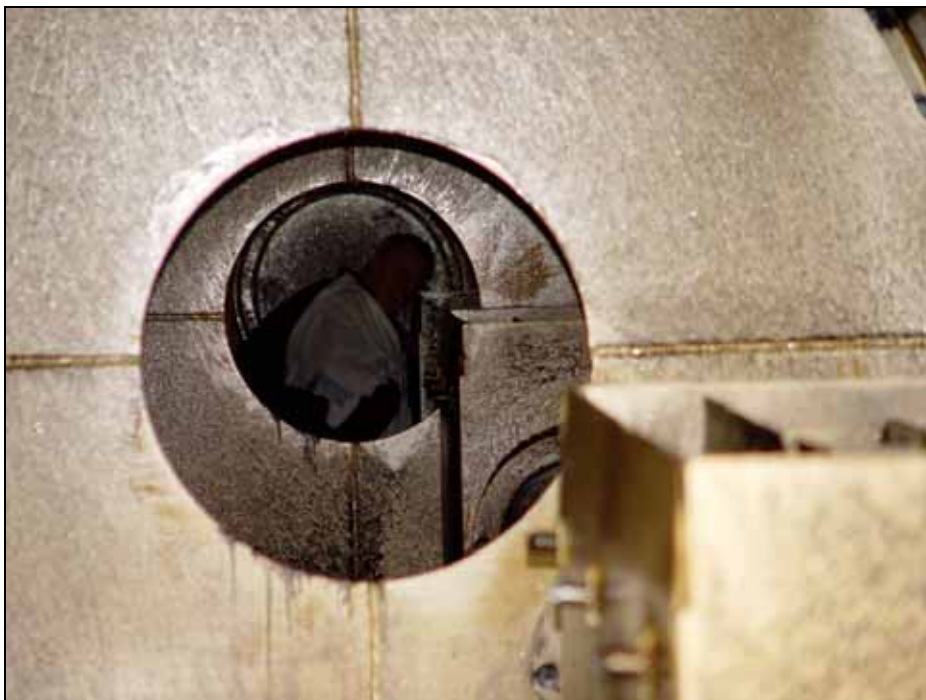
**Abbildung 47: Person mit hellem Tuch an der vorderen Luke**

Versuche, bei denen der vorn geschlossene Spülluftkanal von achtern aus mit einer bordüblichen Taschenlampe ausgeleuchtet wurde, haben gezeigt, dass die Konturen einer hell bekleideten Person, die sich im Bereich der vorderen Luke befindet bei konzentrierter Beobachtung schwach erkennbar sind (**Abbildung 47**).

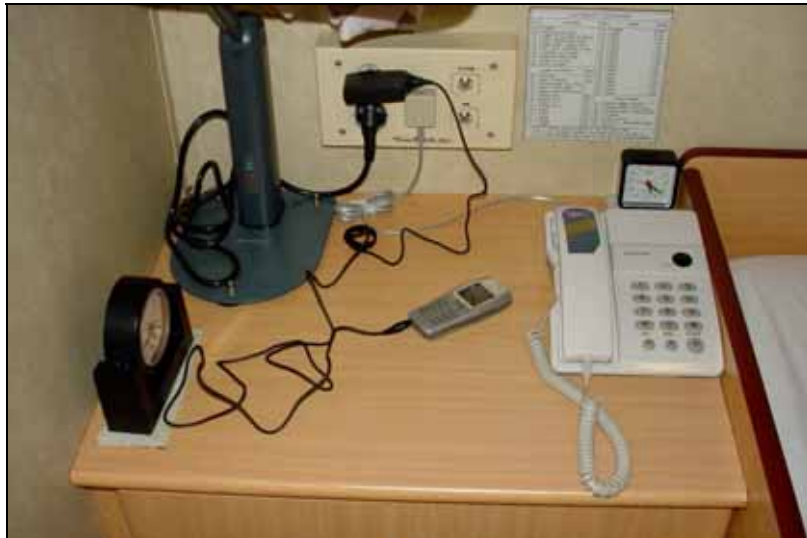
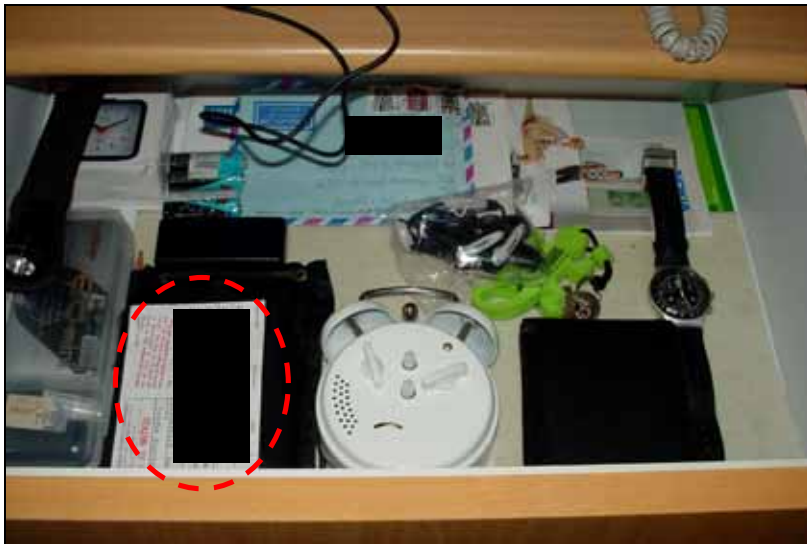
<sup>93</sup> Inhalt des Textblocks: „*In the morning of the following day, Oct. 25, the cabin of Mr. XX was investigated again by Captain and Chief Officer. It was found out, that his US Crewmember Landing permit and other personal documents were in his cabin. Furthermore, a private cell phone was switched on.*“

**15.** Trotz der ausbleibenden positiven Informationen aus Savannah und der vorgefundenen Indizien in der Kammer des SBOs (Papiere, Brieftasche, Armbanduhr, Mobiltelefon), die - wenn auch nicht zwingend - gegen einen Landgang sprachen, wurden keine Maßnahmen durch die Schiffsführung ergriffen, um systematisch nochmals das gesamte Schiff zu durchsuchen oder die Mannschaft zu befragen.

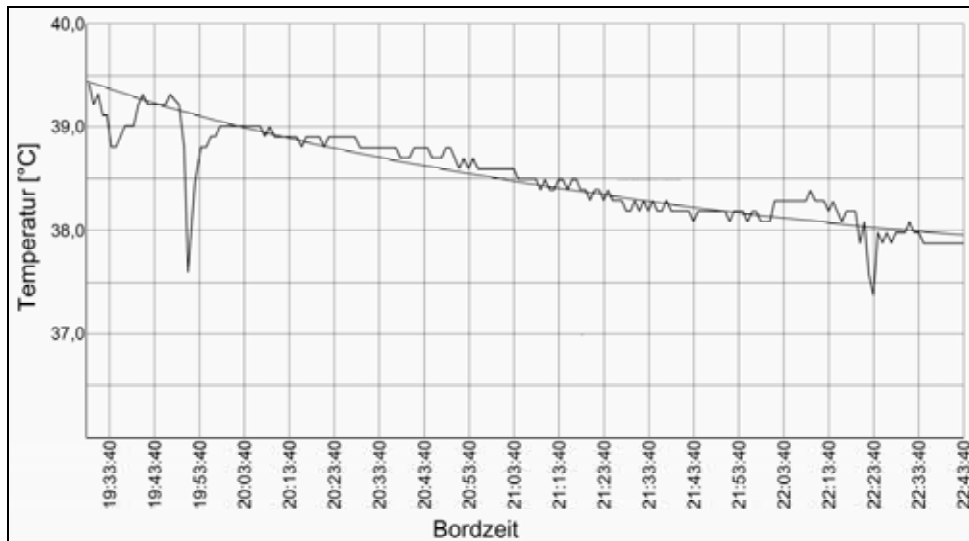
**Abbildung 53: zeitlicher Verlauf der Temperatur im geschlossenen Spülluftkanal**

Ergebnis der Untersuchung ist, dass entgegen ursprünglicher Vermutungen die Temperatur im geschlossenen Spülluftkanal der stehenden Hauptmaschine nicht signifikant ansteigt, sondern im Gegenteil sehr langsam aber stetig abnimmt (vgl. **Abbildung 53**). Auch die „Lüftung“ des Spülluftkanals durch das Öffnen beider Luken hatte selbst nach einem längeren Zeitraum keinen maßgeblichen Einfluss auf die Lufttemperatur im Spülluftkanal. Die berechnete mittlere Temperatur im geschlossenen Spülluftkanal beträgt nach einer Stillstandszeit des Motors von sechs Stunden 36,6 °C. Bestätigt wurde das berechnete Ergebnis durch den nur geringfügig davon abweichenden gemessenen Wert von 37,7 °C (Maschinenraumtemperatur = 23 °C am 22. November 2006). Bei einer um 10 K höheren Maschinenraumtemperatur hat sich bei Zugrundelegung der Simulationsberechnungen am Unfalltag eine maximale Temperatur im Spülluftkanal von 41 °C eingestellt (vgl. **Abbildung 54**). Die relative Luftfeuchtigkeit im Kanal beträgt etwa 25 %.
