Bundesstelle für Seeunfalluntersuchung
Federal Bureau of Maritime Casualty Investigation
Bundesoberbehörde im Geschäftsbereich des Bundesministeriums
für Verkehr, Bau und Stadtentwicklung

Summarischer
Untersuchungsbericht 399/06

**Kenterung und Untergang eines
Blitz-Jollenkreuzers
am 14. August 2006
westlich von Fehmarn**

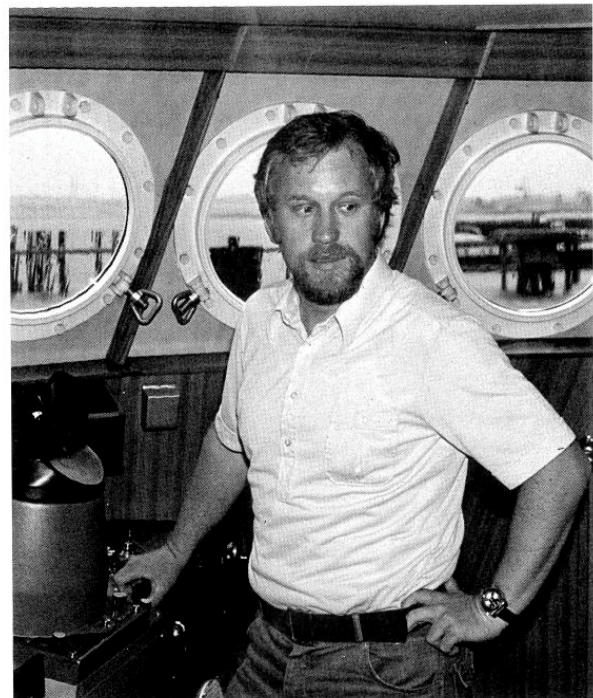
Vormann Lemke vom Rettungskreuzer „John T. Essberger“: Über UKW-Seefunk jederzeit erreichbar.
