**Bundesstelle für Seeunfalluntersuchung**  
**Federal Bureau of Maritime Casualty Investigation**  
Bundesoberbehörde im Geschäftsbereich des Bundesministeriums  
für Verkehr, Bau und Stadtentwicklung

**Untersuchungsbericht 415/06**

**Schwerer Seeunfall**

**Kenterung des Lotsentenders ELBE 3  
während des Ablegens von  
MS DELTA ST. PETERSBURG  
am 23. August 2006  
nördlich Elbtonne 1**

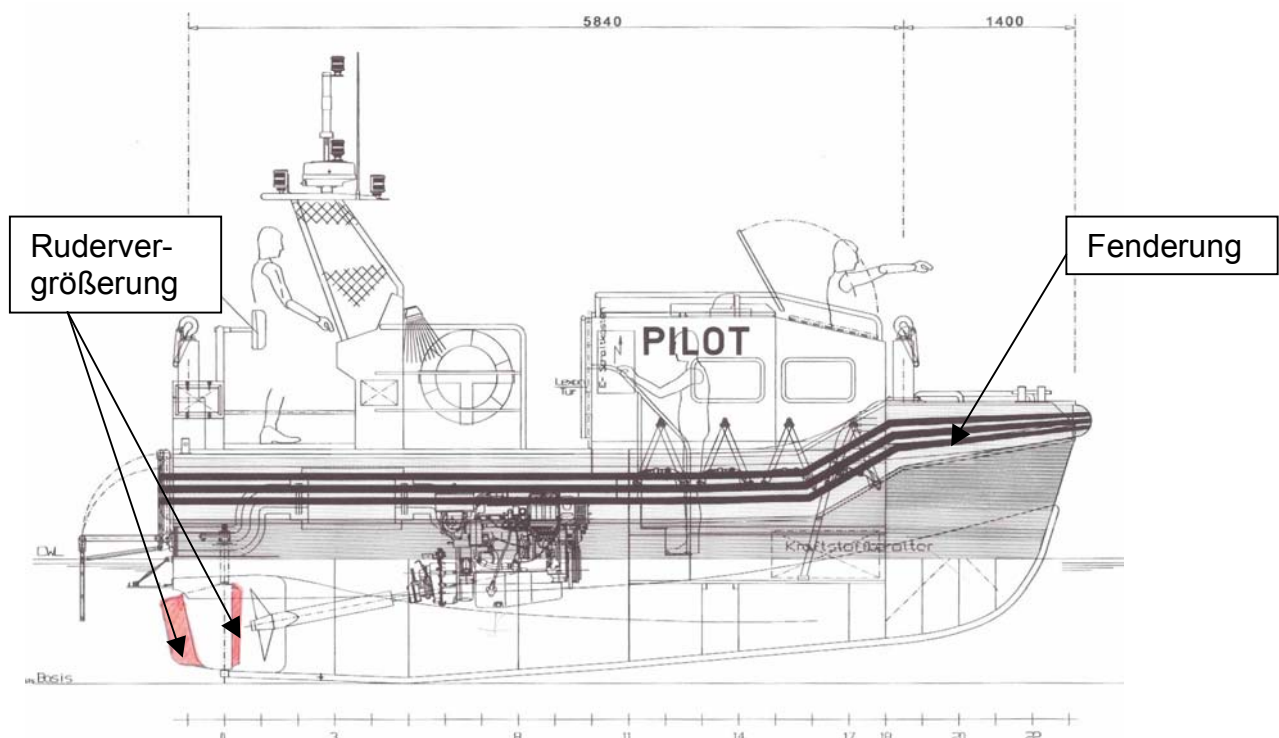
Abbildung 8: Seitenansicht ELBE 3

Das Lotsenversetzboot ELBE 3 wurde in Cuxhaven am 29. August 2006, an Land in einer Halle liegend, besichtigt. Die erkennbaren Beschädigungen des Rumpfes und der umlaufenden Fenderung sind bei der Bergung bzw. vor dem Unfall beim Normalbetrieb entstanden und nicht im Zusammenhang mit der Kenterung zu sehen. Schäden am Fahrstand und an den Antennen, herrührend aus z.B. einem Kontakt mit der DELTA ST. PETERSBURG, waren nicht zu erkennen.

Das Lotsenversetzboot ELBE 3 ist als dritter Nachbau von "baugleichen" Fahrzeugen 2002 auf der Fassmer Werft als "Selbstaufrichter mit offenem Fahrstand" gebaut worden. Der Rumpf und die Maschinenanlage der Fahrzeuge sind baugleich. Lediglich die Aufbauten wurden entsprechend den Erkenntnissen aus den Arbeitseinsätzen modifiziert, um ein noch gefahrloseres Übersteigen der Lotsen zu ermöglichen.
