**Bundesstelle für Seeunfalluntersuchung**  
**Federal Bureau of Maritime Casualty Investigation**  
Bundesoberbehörde im Geschäftsbereich des Bundesministeriums  
für Verkehr, Bau und Stadtentwicklung

Untersuchungsbericht 474/06

**Schwerer Seeunfall**

**Kollision des CMS KLENODEN  
mit dem CMS HANJIN CAIRO  
am 9. September 2006  
in Hamburg**

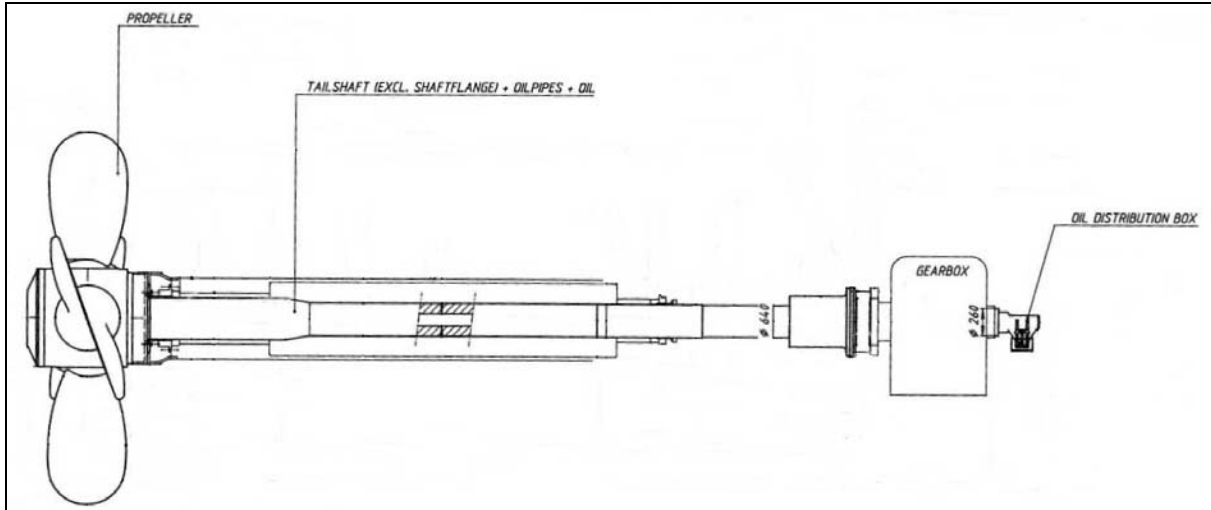
Abbildung 9: Schematische Darstellung der Verstelleinheit des Verstellpropellers

Die OD-Box der Verstelleinrichtung ist im Maschinenraum an der Kraftabgabeseite der Hauptmaschine unterhalb der Antriebswelle angeordnet (s. Abb. 9).

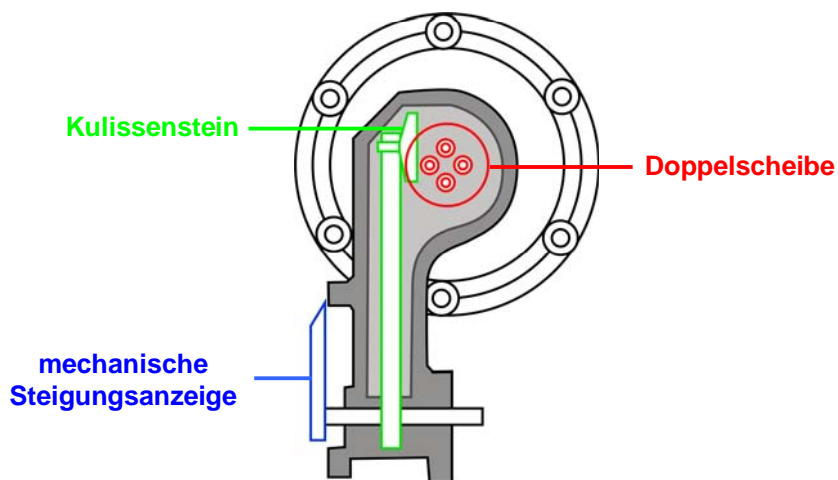
Abbildung 12: Schematische Darstellung der OD-Box im Querschnitt

Diese Doppelscheibe wurde während der Reparatur der Undichtigkeit an der OD-Box durch den Servicetechniker aus- und wieder eingebaut. Die Nut der Doppelscheibe dient als Führung für den Kulissenstein, der wiederum als Verbindung zur mechanischen Steigungsanzeige an der OD-Box dient (s. Abb. 12).

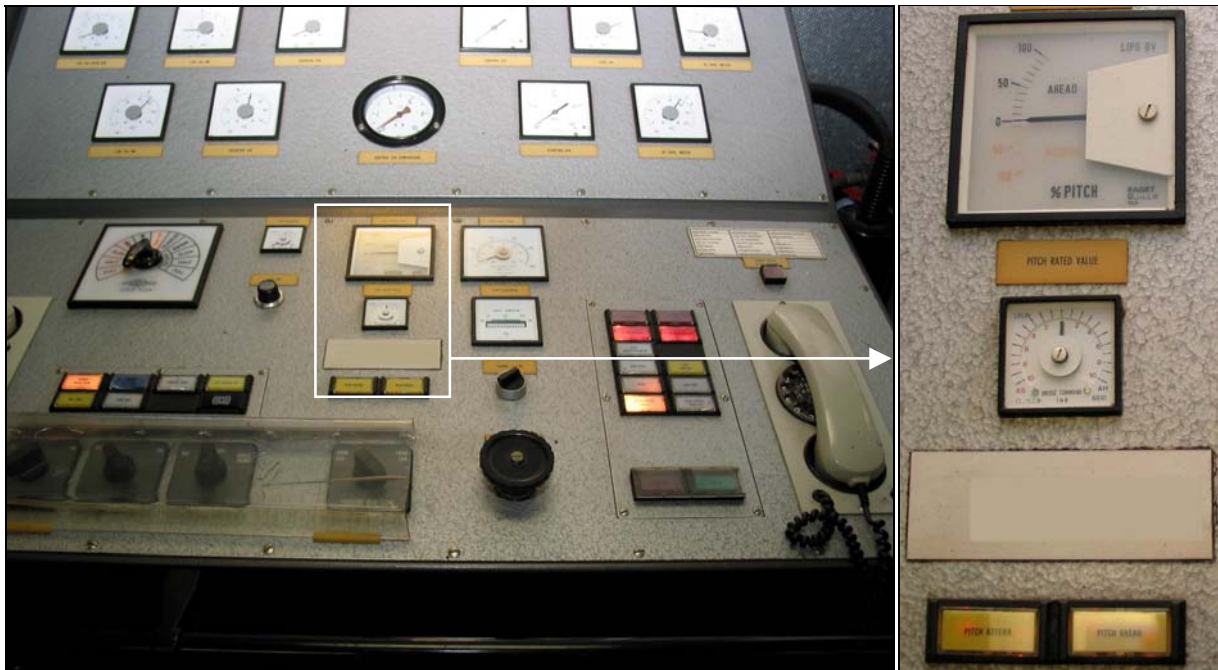
Abbildung 13: Steigungsanzeige im Maschinenkontrollraum

Nach Rückkehr in den Maschinenkontrollraum habe man den Alarm quittiert. Der Kapitän habe sich über die mangelnde Leistung der Maschine beklagt. In diesem Moment habe er, der Leitende Ingenieur, bemerkt, dass die Steigungsanzeige des Verstellpropellers zwar auf „Zurück“, aber außerhalb des skalierten Bereiches lag.

Die mechanische Steigungsanzeige wird über zwei an ihr befestigte Potentiometer in ein elektrisches Signal umgewandelt und an die vorhandenen Fernanzeigen im Maschinenraum, im Maschinenkontrollraum, auf der Brücke und in den beiden Brückennocken übertragen. Dadurch wird gewährleistet, dass alle Steigungsanzeigen synchron laufen. Die Skalierung der Fernanzeigen reicht von 100 % Steigung „Ahead“ (Voraus) bis 100 % Steigung „Astern“ (Zurück; s. Abb. 13).

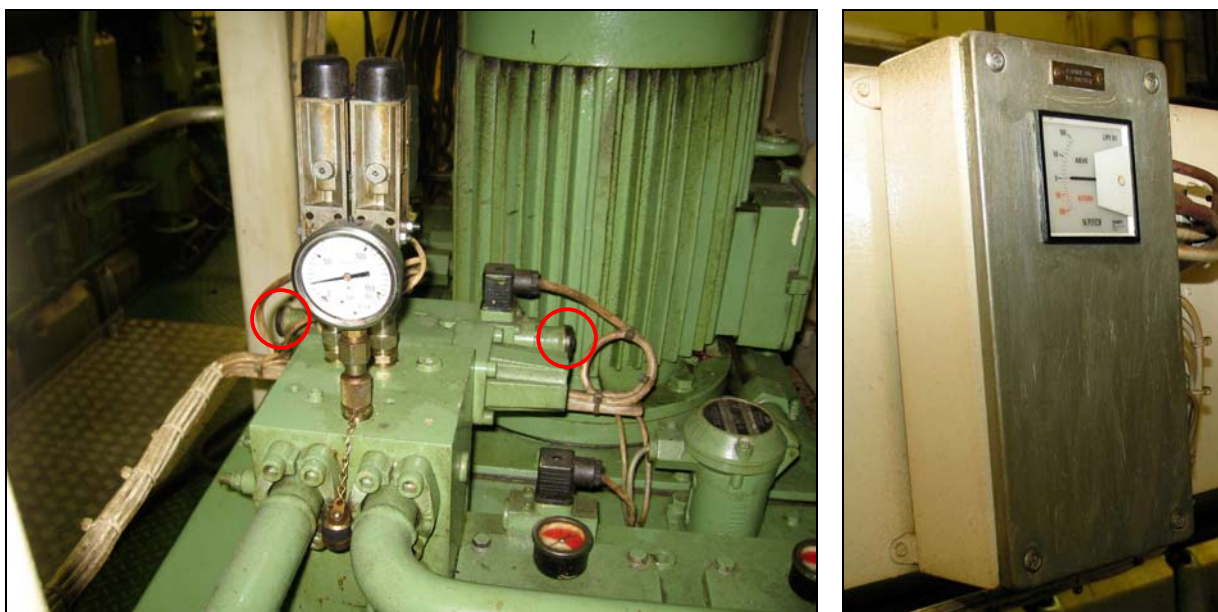
Abbildung 14: Pumpenstation und darüber angebrachte Steigungsanzeige

Unterhalb der Fernanzeigen im Maschinenkontrollraum, auf der Brücke und in den Brückennocken kann die Steigung der Propellerflügel durch Betätigen der Drucktasten „Pitch Astern“ (Steigung Zurück) und „Pitch Ahead“ (Steigung Voraus) verstellt werden. Die Tasten sind für den Notbetrieb, da durch ihr Betätigen automatisch die Steigungsbegrenzung für die Propellerflügel aufgehoben wird. Zusätzlich befinden sich für den Notbetrieb zwei Drucktasten direkt an der Hydraulikpumpenstation im Maschinenraum. Die Steigungsanzeige ist seitlich darüber angebracht (s. Abb. 14, Drucktasten rot eingekreist).
