**Untersuchungsbericht 476/05**

**Schwerer Seeunfall**

**Kollision zwischen  
MS SVEN  
und  
MS COMET  
am 18. November 2005  
im Hamburger Hafen**

**15. März 2007**

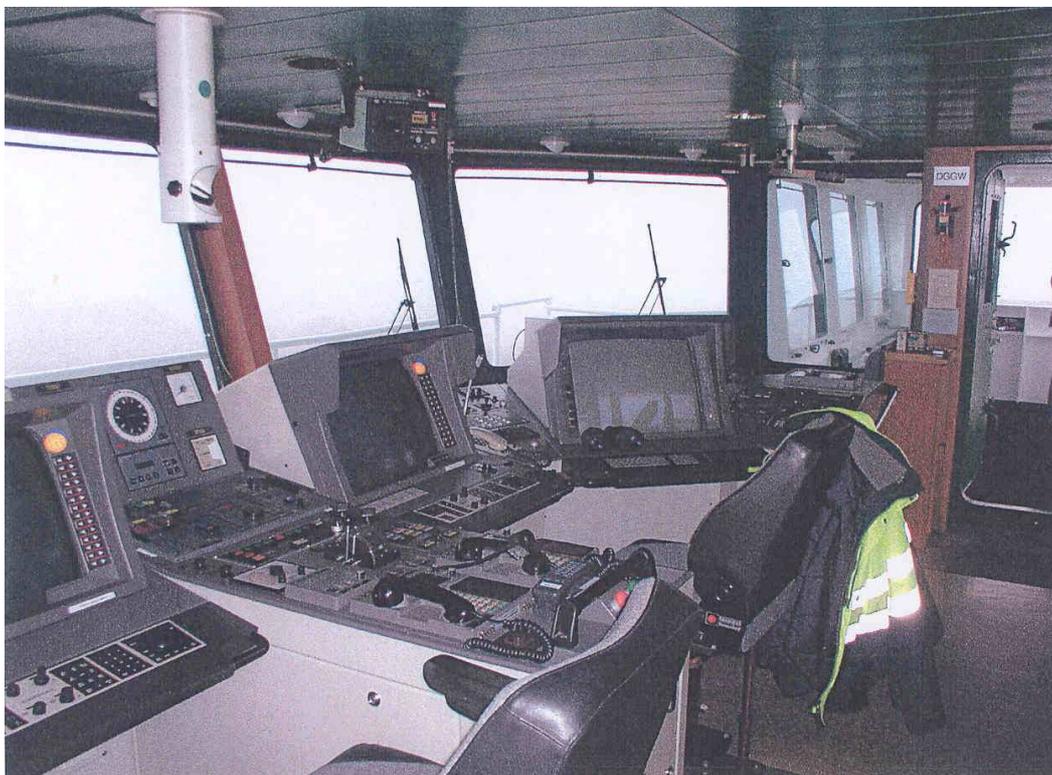
Abb. 6: Brücke SVEN mit Conning Position (Weste)

Beide Schiffe sind bei der Sietaswerft in Hamburg gebaut und verfügen über ein ähnliches Brückendesign (s. Abb. 6 ) sowie über ähnliche Manövriereigenschaften mit einem linksdrehenden Verstellpropeller, Becker- und Bugstrahlruder. Beide Kapitäne steuerten ihre Schiffe vom Stb.-Fahrstand (Conning Position) aus und konnten ihre Geschwindigkeit durch ihre Verstellpropeller gut variieren.

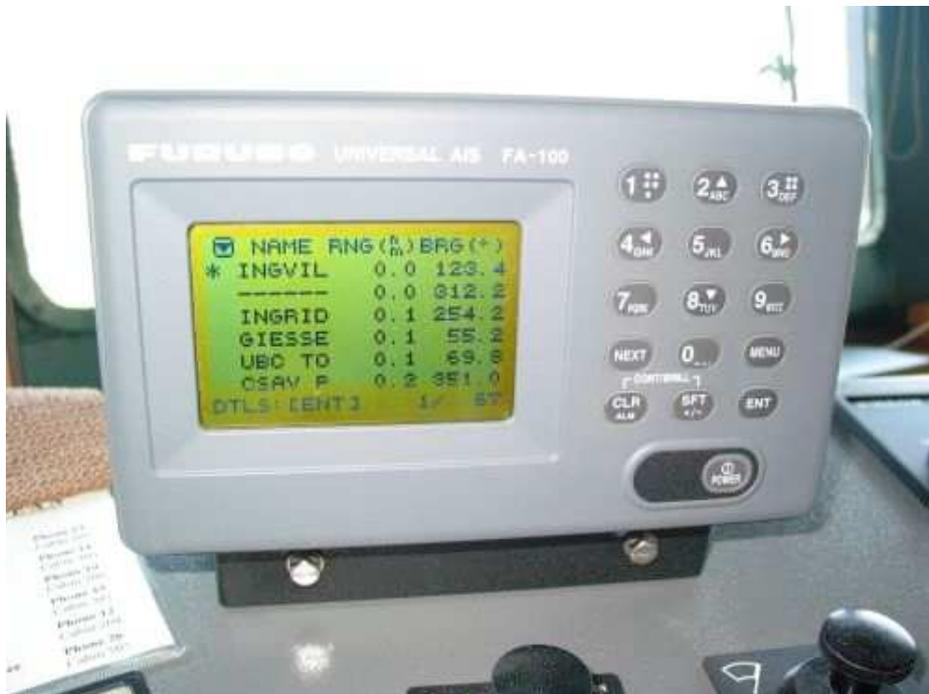
Abb. 7: AIS-Anlage SVEN

Das Niedrigwasser für Hamburg St. Pauli war am 18. November 2005 für 12:57 Uhr vorausberechnet. Die Ruder haben bei Gegenstrom durch die größere Anströmung einen besseren Wirkungsgrad als mit Strom oder ohne Strömung. Die Geschwindigkeit der SVEN war beim Einfahren in den Vorhafen den Bedingungen angepasst. Auf der COMET wurde einerseits das Dreh- und Anlegemanöver durch die widrigen Sichtverhältnisse erschwert, andererseits durch die Windstille erleichtert. Im Gegensatz zur SVEN war der Kapitän auf der COMET zusätzlich mit dem Sprechfunk und dem Drehen des Schiffes beschäftigt. Beide Kapitäne navigierten nach Radar und der elektronischen Seekarte (ECS). Anders als auf der SVEN konnten die Ziele des automatischen Schiffsidentifizierungssystems (AIS) auf dem ECS-Bildschirm der COMET dargestellt werden. Die SVEN hatte lediglich eine separate Darstellung der AIS-Ziele auf dem sogenannten Minimum-Keyboard-Display (s. Abb. 7).
