# Untersuchungsbericht

über die Kollision zwischen

**Arctic Ocean** und **Maritime Lady**,

am 5. Dezember 2005 auf der Elbe

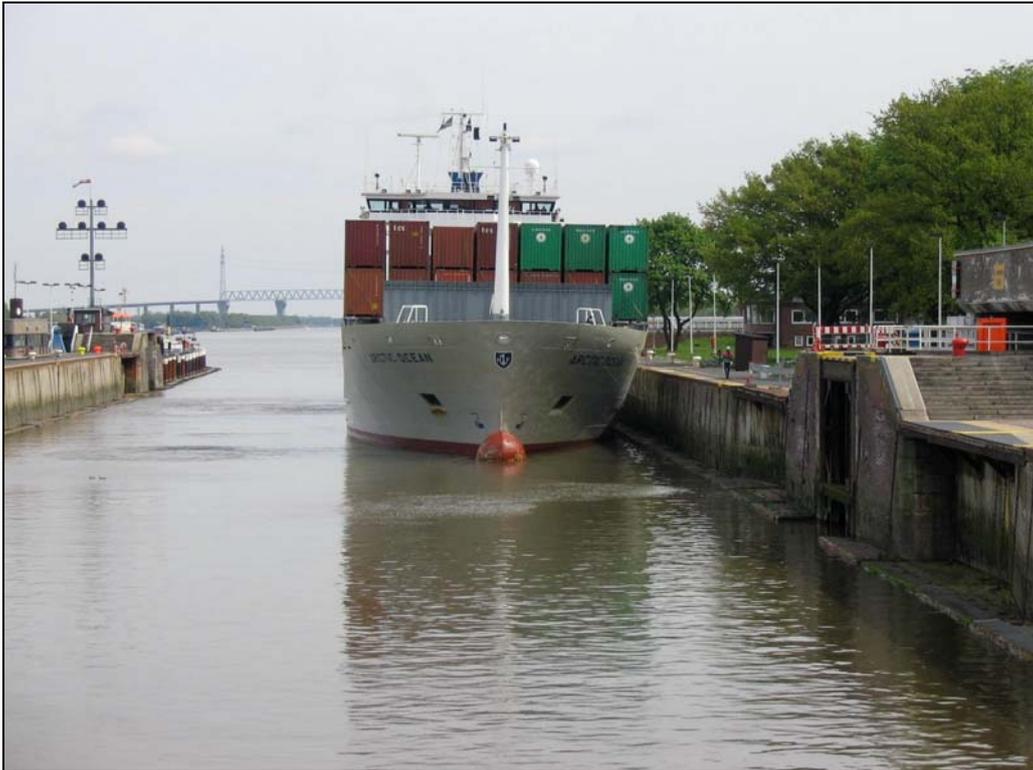
Der Kapitän der *Arctic Ocean* nahm um 19:41 Uhr Kontakt mit der Verkehrszentrale Brunsbüttel auf und gab an: Die Schiffsposition in der Schleuse, Hamburg als seinen Bestimmungshafen, den Tiefgang seines Schiffes mit 7,1 m und dass kein Elbe- oder Hafenslotse benötigt würde (**Abb. 2**).

Abbildung 2: Die *Arctic Ocean* in den Schleusen von Brunsbüttel bei Tageslicht

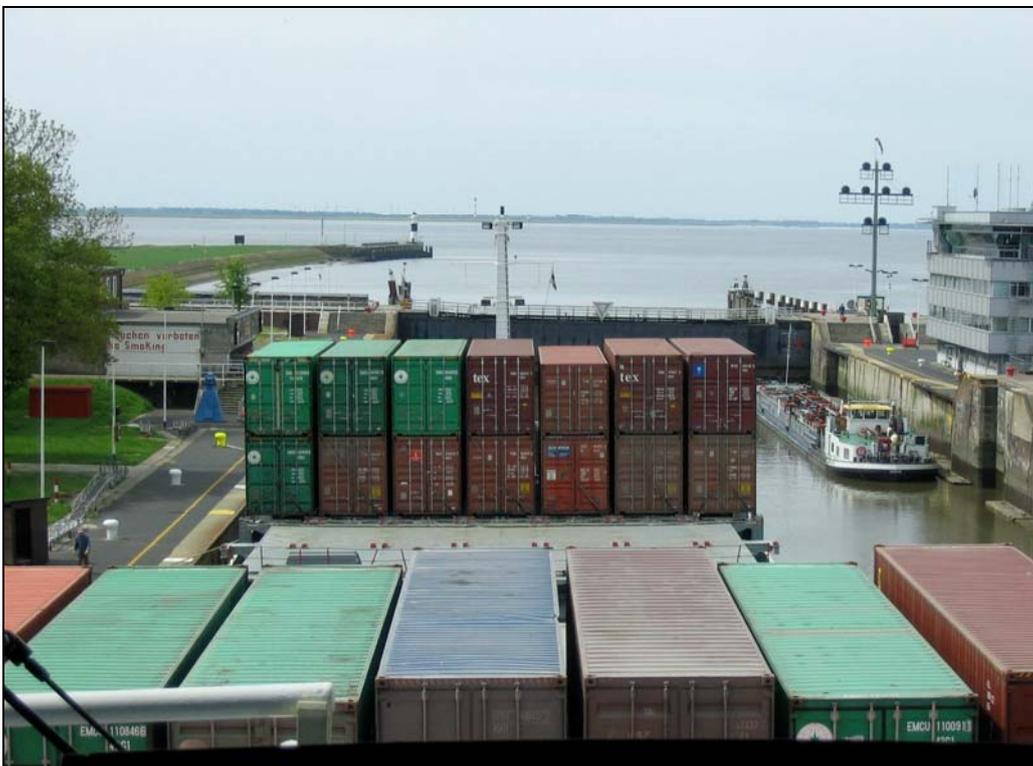
Um ca. 19:50 Uhr begann die *Arctic Ocean* mit dem Verlassen der südlichen Neuen Schleuse in Brunsbüttel (**Abb. 3**). Der Kapitän war auf der Brücke, und der I. Offizier befand sich auf dem Vorschiff. Der Kapitän, der alleine auf der Brücke war, stellte den Maschinentelegraphen auf „Voraus-Halbe“, und die *Arctic Ocean* beschleunigte ausfahrend aus der Schleuse und durch den Vorhafen, sie hatte eine Geschwindigkeit von acht bis zehn Knoten erreicht, als sie in die Elbe einfuhr.

Abbildung 3: Der Vorhafen der Neuen Schleuse in Brunsbüttel –  
von der Brücke der *Arctic Ocean* bei Tageslicht

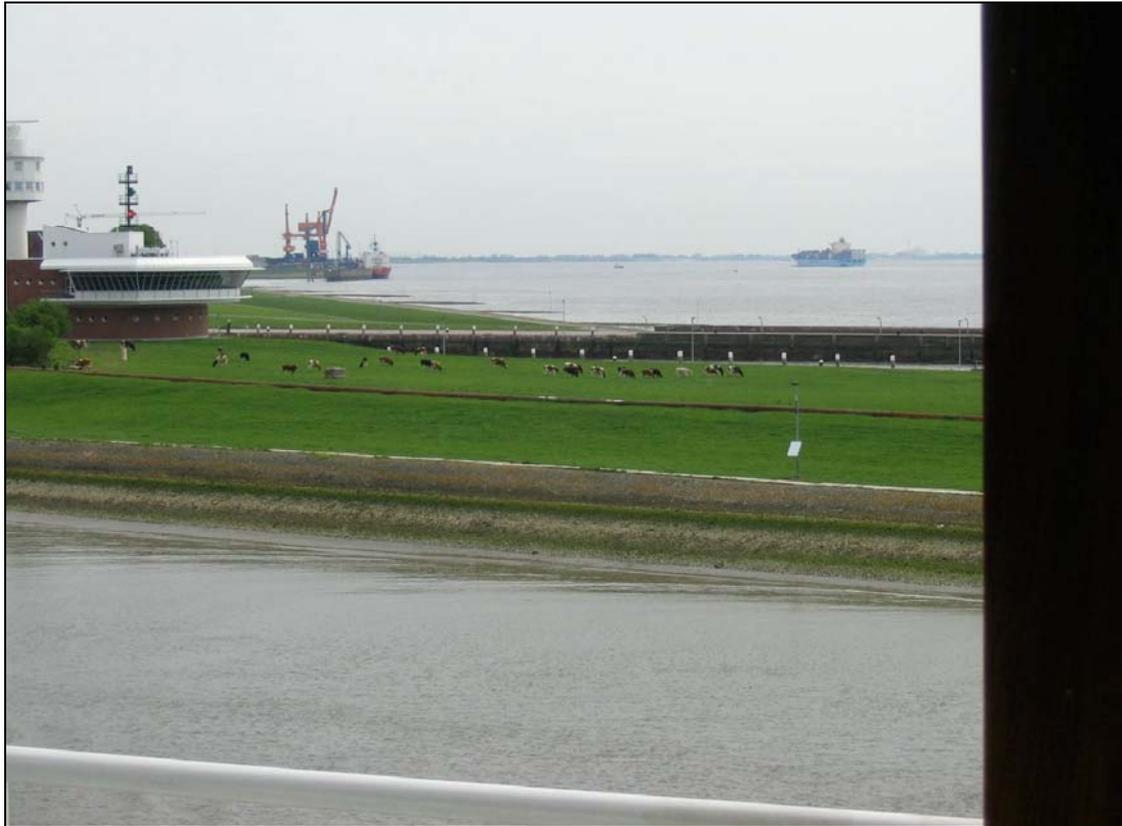
Zu diesem Zeitpunkt konnte der Kapitän das grüne Seitenlicht und das Topplicht eines Schiffes in Linie mit der Tonne 60 in östlicher Richtung sehen. Er erkannte sie mit Hilfe des Automatischen Schiffsidentifikationssystems (AIS) als *Maritime Lady* und schätzte ihre Entfernung optisch auf 1,5 Meilen (**Abb. 4**).

**Abbildung 4: Blick nach Osten bei Tag aus dem Vorhafen der Neuen Schleuse  
von der Brücke der *Arctic Ocean***

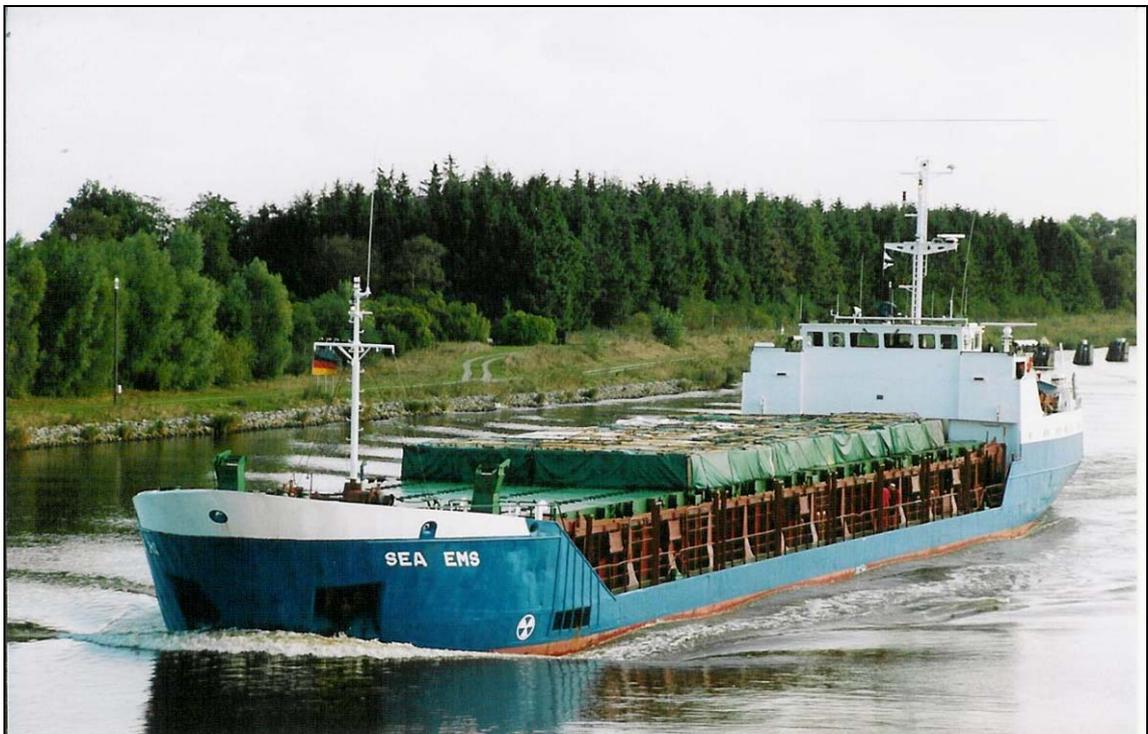
Abbildung 6: Die *Maritime Lady* unter ihrem alten Namen

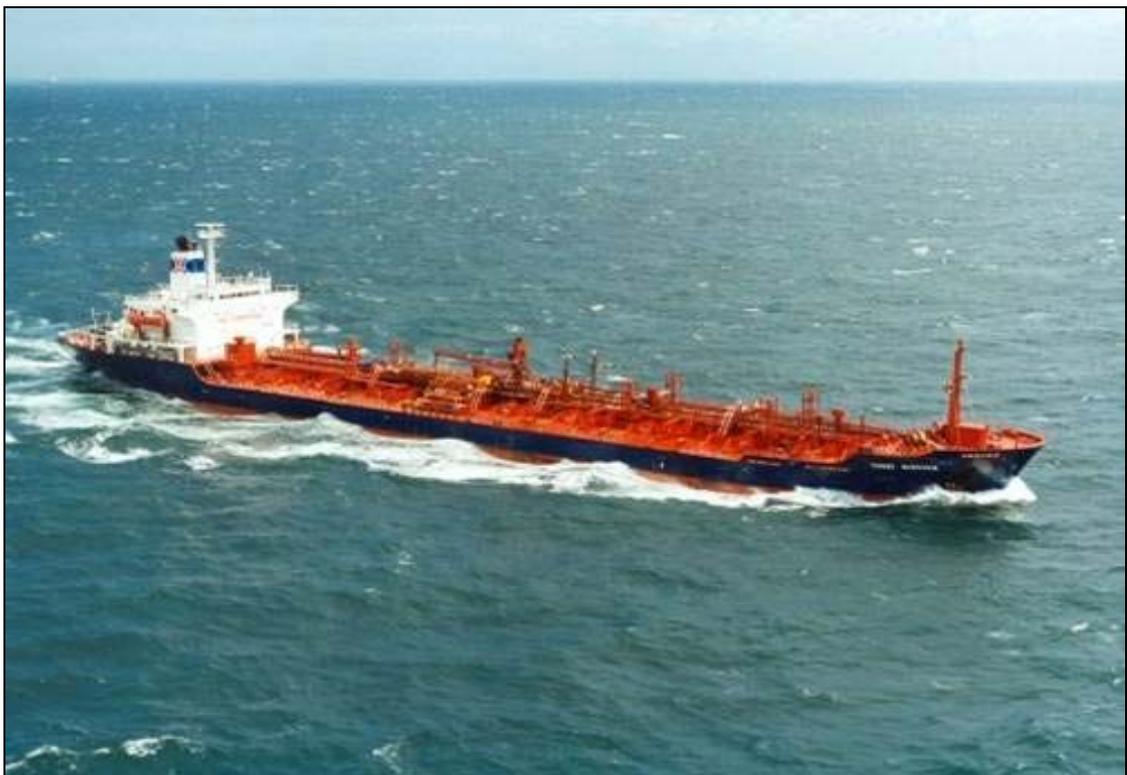
Abbildung 7: *Sunny Blossom* (© Foto Flite)

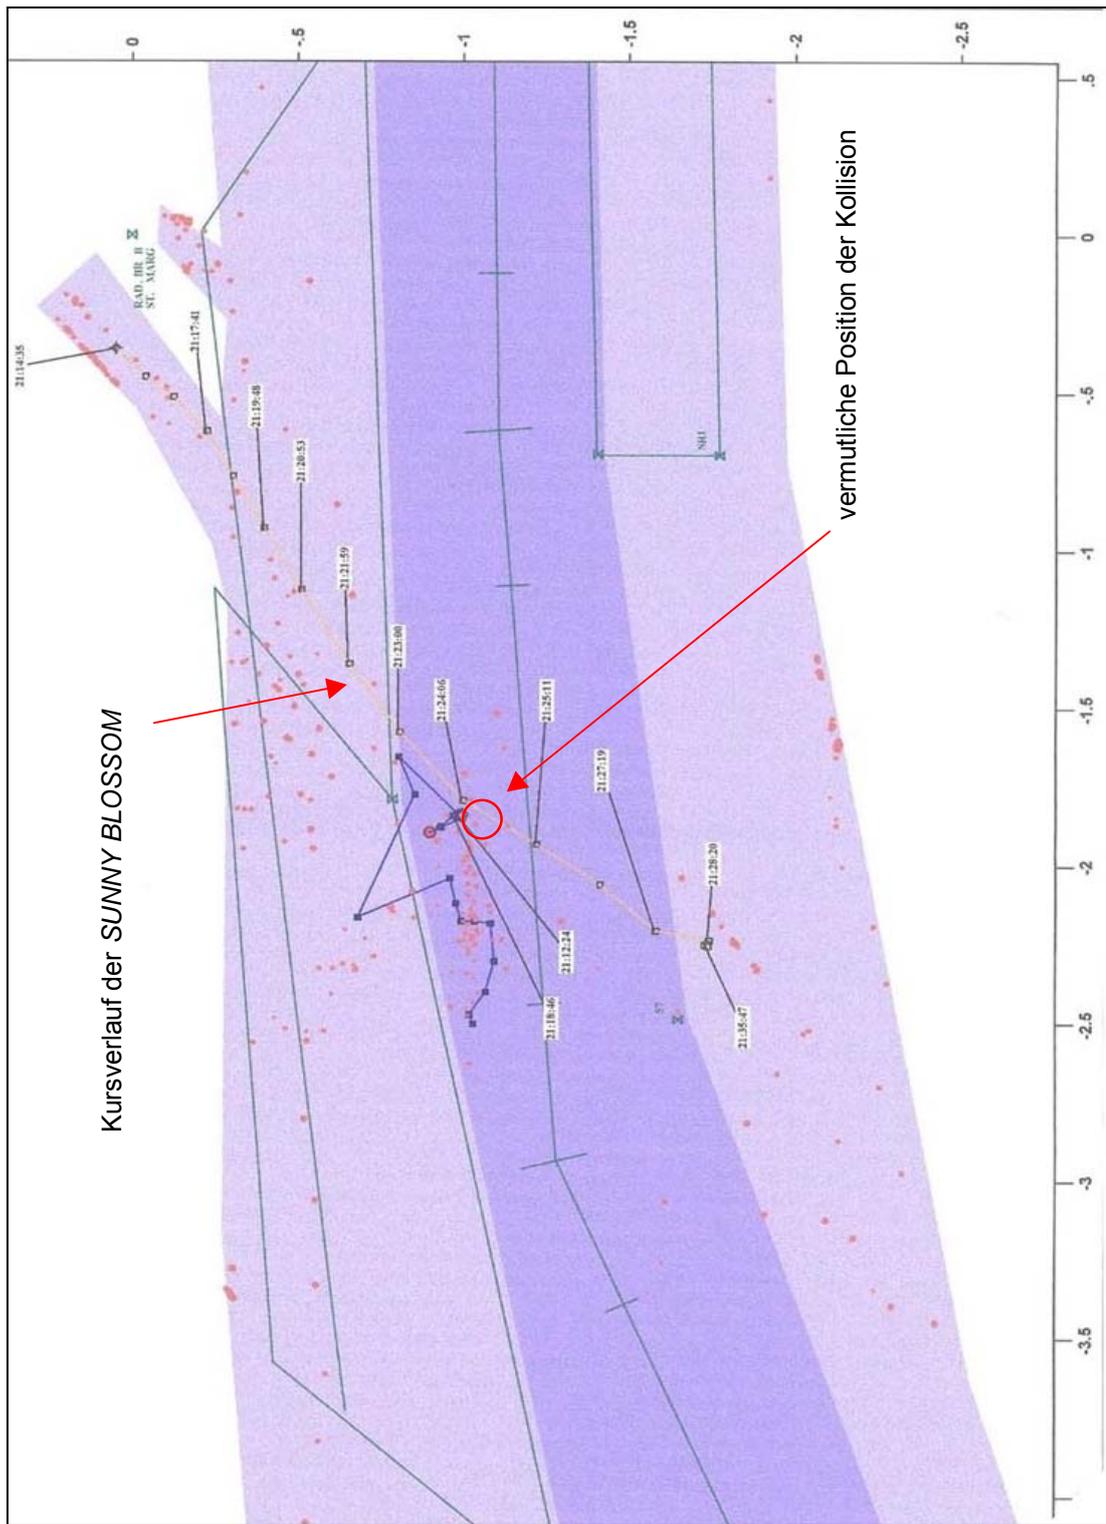
Um 21:10 Uhr verließ das Schiff die Schleuse und nahm allmählich Geschwindigkeit auf, als es den Vorhafen durchfuhr (**Abb. 8**).

Abbildung 8: Radaraufzeichnung - Auflaufen der *Sunny Blossom*
