Untersuchungsbericht 558/06

Schwerer Seeunfall

**Personenunfall beim Übersteigen von
Bohrinsel Mittelplate auf
Versorger SARA MAATJE VII
am 5. November 2006**

15. Juni 2007

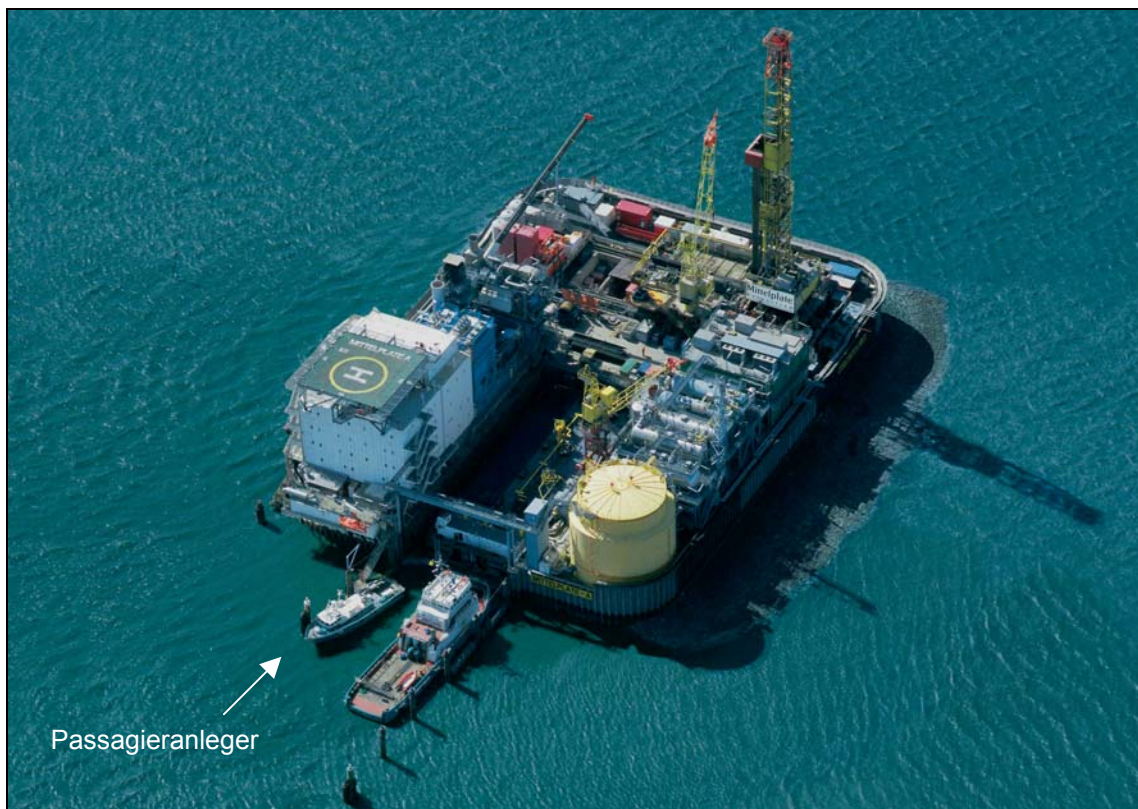
Abbildung 4: Bohr- und Förderinsel Mittelplate

Auf der Insel befindet sich neben der technischer Ausrüstung auch eine Wohneinheit. Mittelplate hat eine U-förmige Grundfläche. Die Öffnung des „U“ zeigt nach Osten und bildet einen künstlichen Hafen. Dieser Hafen wird durch die Versorgungsschiffe genutzt (Abbildung 4).
