UNTERSUCHUNGSBERICHT

SCHWEREN SEEUNFALLS

Kontakt eines Bordkrans

MS WILMA

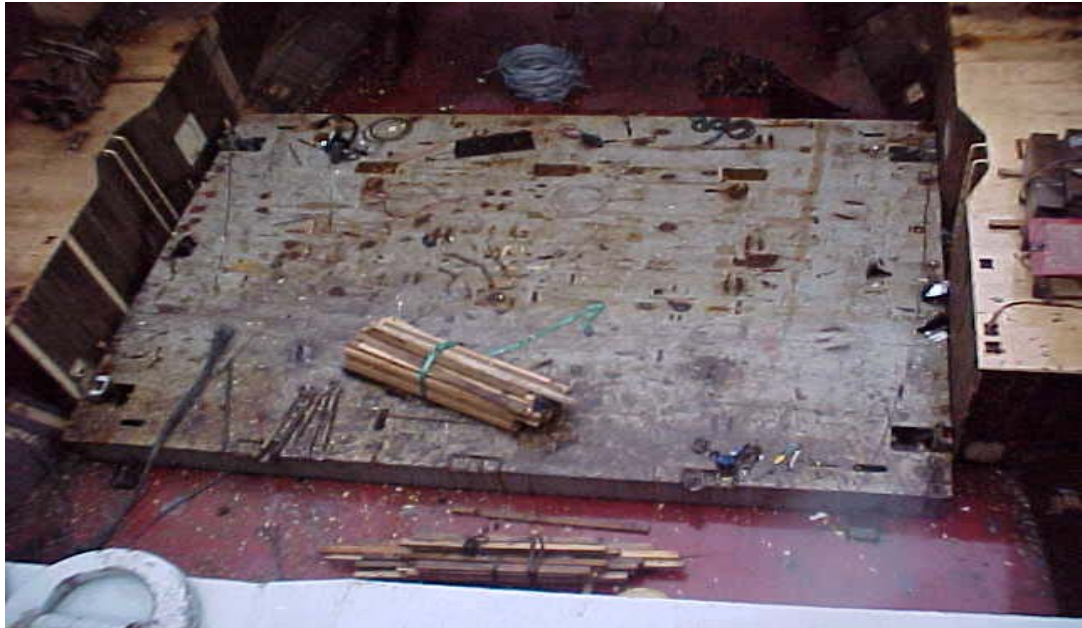
Abbildung 6: Ponton Ballastwasser

Aufgrund des starken Windes und des hohen Seegangs auf der Ostsee war zwischen Kapitän, 1. Offizier und Bootsmann vereinbart worden, diese Arbeiten im NOK auszuführen. Damit sollten auch die potentiellen Risiken, die im Zusammenhang mit freien Oberflächen bei teilbeladenen Pontons (siehe Abb. 6) sowie mit dem Hantieren des Hahnpots (s. Abb. 7) entstehen, vermieden werden.

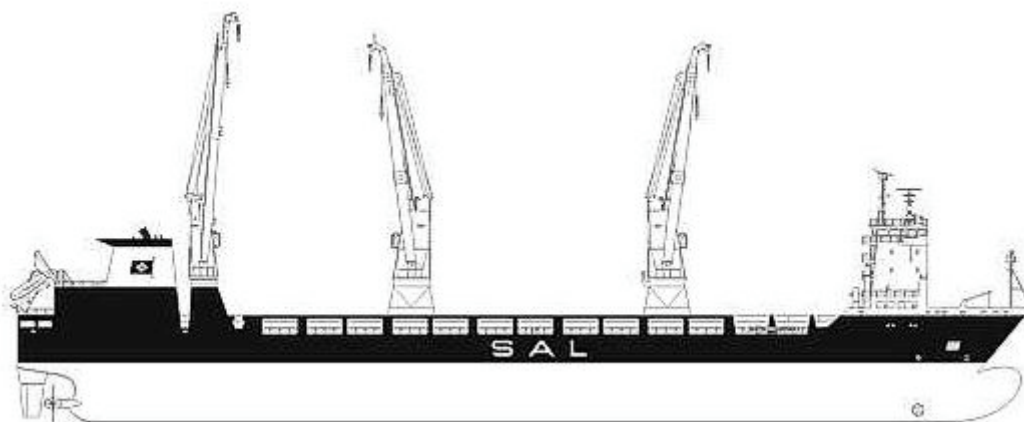
Abbildung 8: Skizze WILMA

Die WILMA ist ein Schwergutfrachter mit drei Kränen, von denen die vorderen zwei an Bb.-Seite eine Nutzlast von 275 t und der hintere an Stb.-Seite eine Nutzlast von 150 t hat. Bei einem mittleren Tiefgang von 4,78 m zum Unfallzeitpunkt betrug die Durchfahrtshöhe bis zum höchsten Punkt der Antenne ca. 30,3 m (s. Abb. 5).

Würde der Ausleger des vorderen Krans in der höchstmöglichen Position ausgefahren, betrüge die Durchfahrtshöhe ca. 44,3 m, in der Position des Hahnepots ca. 43,0 m.

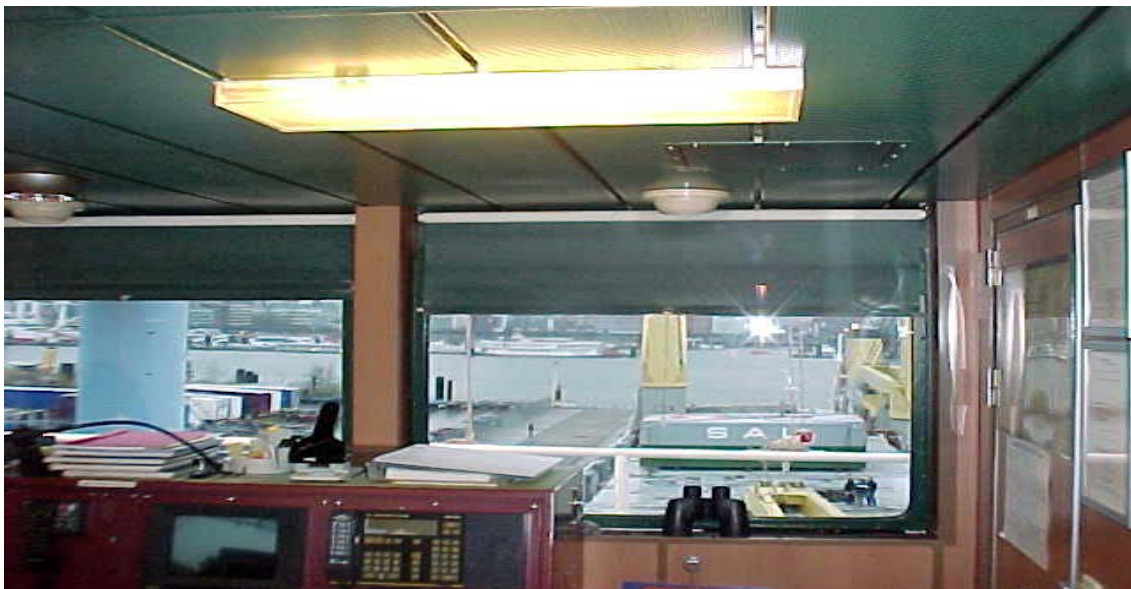
Abbildung 10: Blick mit offenen Jalousien aus dem Stb.-Brückenfenster nach achtern

Der Kapitän informierte den 1. Offizier, dass er mit den Ballastoperationen beginnen würde. Dies interpretierte der 1. Offizier so, dass er die Schiffsführung wieder übernehmen sollte. Zu diesem Zeitpunkt konnte der 1. Offizier die achteren Decksarbeiten nicht sehen, weil die Sicht durch Vorhänge versperrt war (s. Abb. 10) und er sich vorrangig nach vorne konzentrieren musste. Aufgrund der Seekarten auf dem Kartentisch wusste der 1. Offizier von den Brücken, die noch passiert werden mussten, u.a. auch die Levensauer Brücke. Seine Absicht war es, dem Bootsmann die Durchführung der Decksarbeiten erst zu gestatten, nachdem die Levensauer Brücke passiert worden war.
