Untersuchungsbericht 637/06

Sehr Schwerer Seeunfall

**Tödlicher Unfall zweier Besatzungsmitglieder
sowie Personenunfall zweier weiterer
Besatzungsmitglieder
an Bord des MS CAP EGMONT
am 28. Dezember 2006
vor der japanischen Küste**

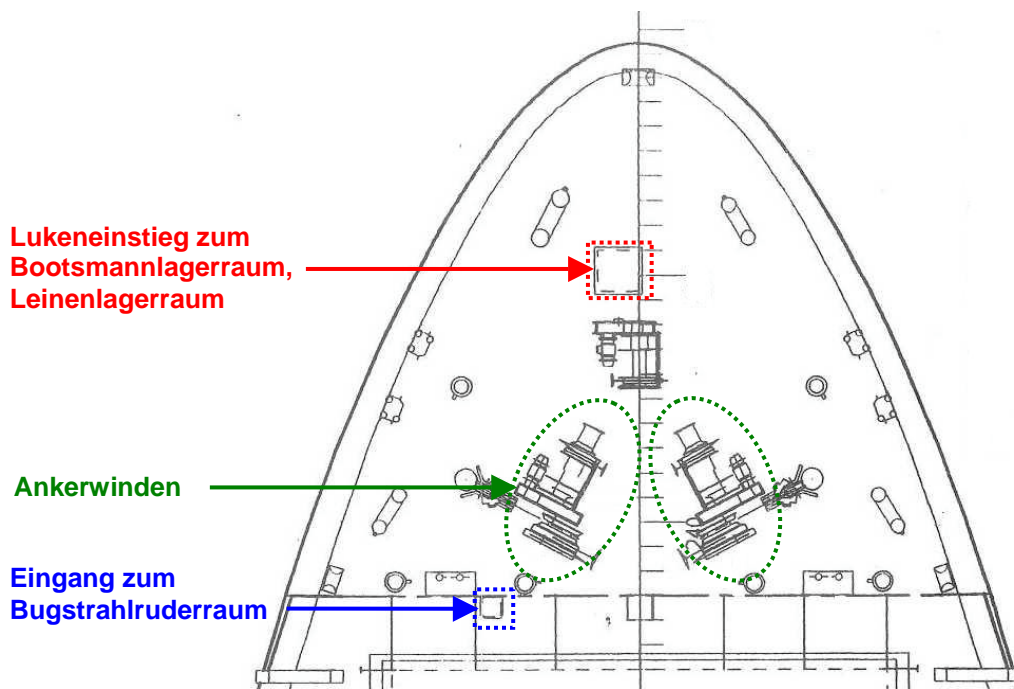
Abbildung 5: Risszeichnung des Vorschiffs der CAP EGMONT

Die Anordnung der Ankerwinden und des Lukeneinstiegs zum Bootsmannlagerraum und dem darunter liegenden Leinenlagerraum lässt sich dem folgenden Ausschnitt aus dem Generalplan der CAP EGMONT (Abb. 5) und der nachfolgenden Fotomontage (Abb. 6²) entnehmen.
