Untersuchungsbericht 638/06

Schwerer Seeunfall

**Schwerer Personenunfall
an Bord des MS MAIKE
am 30. Dezember 2006
vor der niederländischen Küste**

15. August 2007

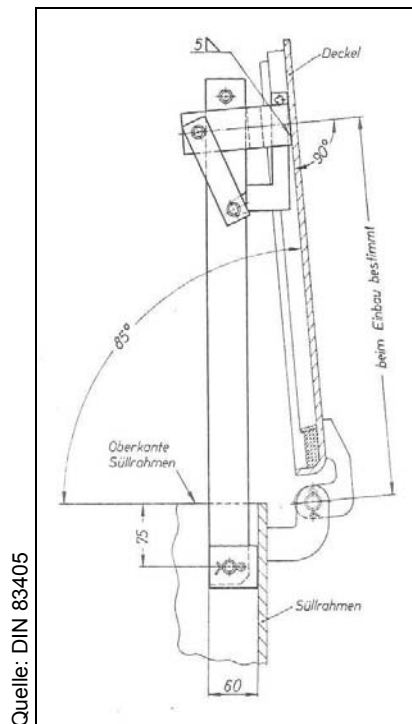
Abbildung 14: DIN-konforme Aufstellvorrichtung Form A

In der DIN-Empfehlung 83405 wird seit 1976, also vor Bau der MAIKE, eine selbstsichernde Halterungskonstruktion für Deckel kleiner Luken nach DIN 83404 aufgeführt, die den Sicherheitsstandard nach den allgemein anerkannten Regeln der Technik festlegt (Form A, vgl. Abb. 14).

Diese DIN-konforme Aufstellvorrichtung wird an der Innenseite des Lukensüls montiert. In der aktuellen Version der DIN 83405 aus dem Jahre 2001 wird als einzige Alternative zur der von innen angebrachten Stütze für Luken vergleichbarer Größe eine Vorrichtung aufgeführt, die den Lukendeckel von außen stützt (Form C). Auch diese alternative Vorrichtung unterscheidet sich jedoch in ihrer Konstruktion grundlegend von den Halterungen, die auf dem Vorschiff der MAIKE angebracht wurden.

Die auf dem Vorschiff der MAIKE angebrachte Aufstellvorrichtung mittels des von außen greifenden Hakens an einem starren, mehrfach gewinkelten U-Profil ist demnach als nicht DIN-konform anzusehen. Vielmehr wurde durch die eingesetzten Keile die Festigkeit der Konstruktion bereits unabhängig von der Ausführung der Schweißnähte geschwächt.

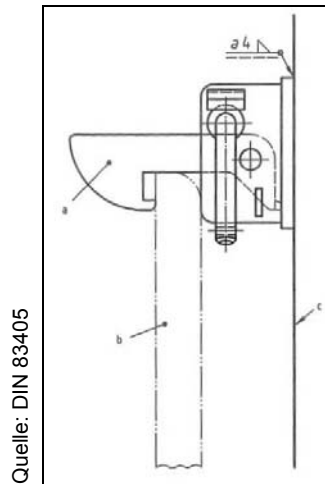
Abbildung 15: DIN-konforme Aufstellvorrichtung Form D

Nach heutigem Standard entsprechen auch die Aufstellvorrichtungen der Luken Nr. 1 und Nr. 3 auf dem Vorschiff der MAIKE nicht mehr den in der DIN 83405 gesetzten technischen Standards. Die Halterungen ähneln der seit 2001 in DIN 83405 aufgeführten, nicht selbstsichernden Feststellvorrichtung Form D (vgl. Abb. 15), die ebenfalls oberhalb der Luken angebracht wird.

Der DIN 83405 zufolge ist eine derartige Halterung jedoch nur für Luken mit einem Süll-Innenmaß von mehr als 1.330 mm vorgesehen, also für deutlich größere Luken, als die auf dem Vorschiff der MAIKE. Zudem erfordert eine derartige Konstruktion, dass der Haken die Lukendeckeloberkante direkt fixiert und nicht, wie auf der MAIKE, nur in ein auf dem Lukendeckel angebrachtes Auge greift. Auch müsste ein zusätzlicher Sicherungsbügel vorhanden sein, der jeweils von Hand über den Haken gelegt wird, um ein Losreißen des Hakens zu verhindern.
