**Bundesstelle für Seeunfalluntersuchung**  
**Federal Bureau of Maritime Casualty Investigation**  
Bundesoberbehörde im Geschäftsbereich des Bundesministeriums  
für Verkehr, Bau und Stadtentwicklung

**Summarischer  
Untersuchungsbericht 260/08**

**Überbordgehen und Tod des Bootsführers  
der SY HAPPY am 4. Juni 2008  
vor Haffkrug/Neustädter Bucht**

15. Oktober 2008

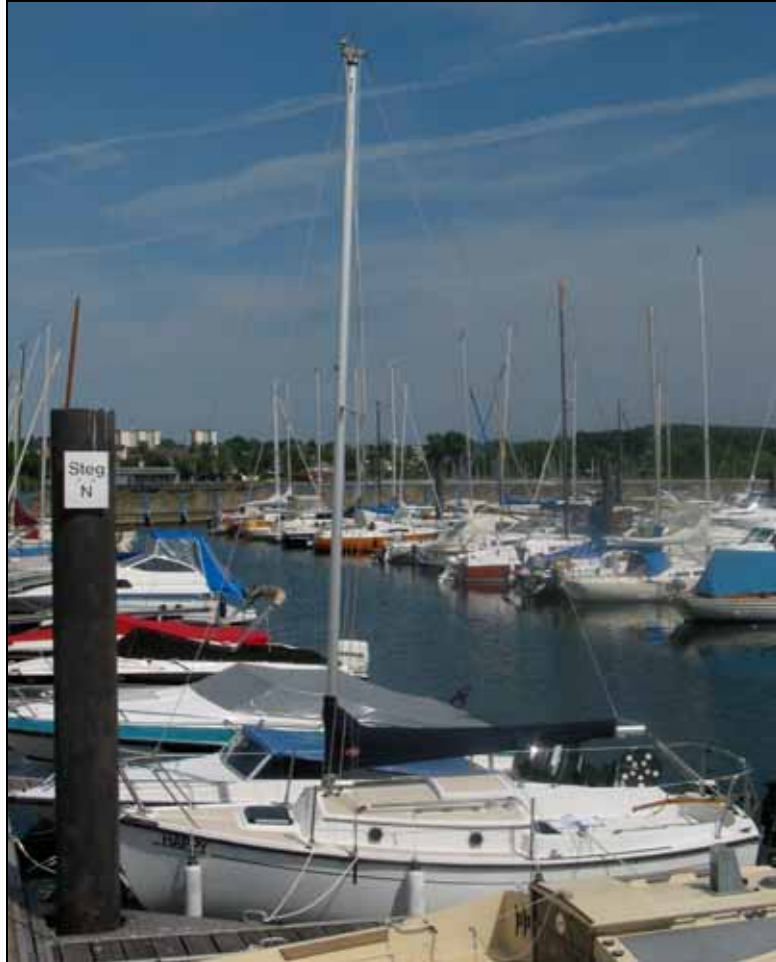
Abbildung 2: Foto der Segelyacht HAPPY

Schiffsname:	HAPPY
Schiffstyp:	Segelyacht, Com-Pac 19
Nationalität/Flagge:	Bundesrepublik Deutschland
Heimathafen:	Gestorf
Baujahr:	1993
Bauwerft:	Com-Pac Yachts, Huttchins Co. Inc./USA
Länge ü.a.:	6,12 m
Breite ü.a.:	2,13 m
Verdrängung:	907 kg
Tiefgang zum Unfallzeitpunkt:	0,6 m
Maschinenleistung:	3,68 kW
Antrieb:	Mercury Außenborder und Elektroantrieb
Werkstoff des Schiffskörpers:	Glasfaserverstärkter Kunststoff
Schiffskörperkonstruktion:	Kielboot mit Rundspant
Anzahl der Besatzung:	2

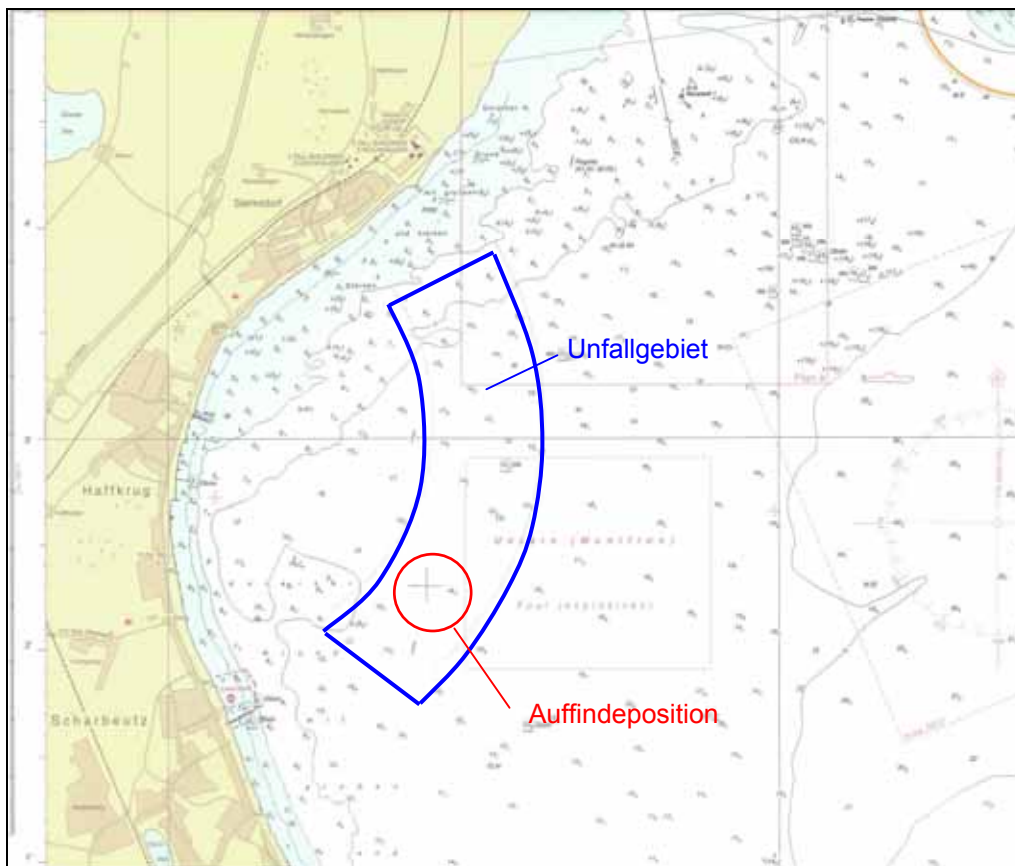
Abbildung 3: Unfallgebiet und Auffindeposition vor Haffkrug, Auszug BSH-Seekarte 35

Beim Auflaufen in der Nähe der Seebrücke von Haffkrug war die Yacht auf einer Sandbank vor dem Strand festgekommen. Ein Bergeversuch des Seenotkreuzers BREMEN am Nachmittag des 4. Juni 2008 schlug fehl, da die Yacht durch den starken Ostwind noch weiter in Richtung Strand vertrieben war. Zwei Mitarbeiter der ancora Marina brachten den Anker aus und sicherten die Yacht, die nun in einem Abstand von ca. 50 m zum Ufer lag. Am nächsten Tag konnte die HAPPY durch die beiden Mitarbeiter von der Sandbank bewegt und nach Neustadt gesegelt werden.

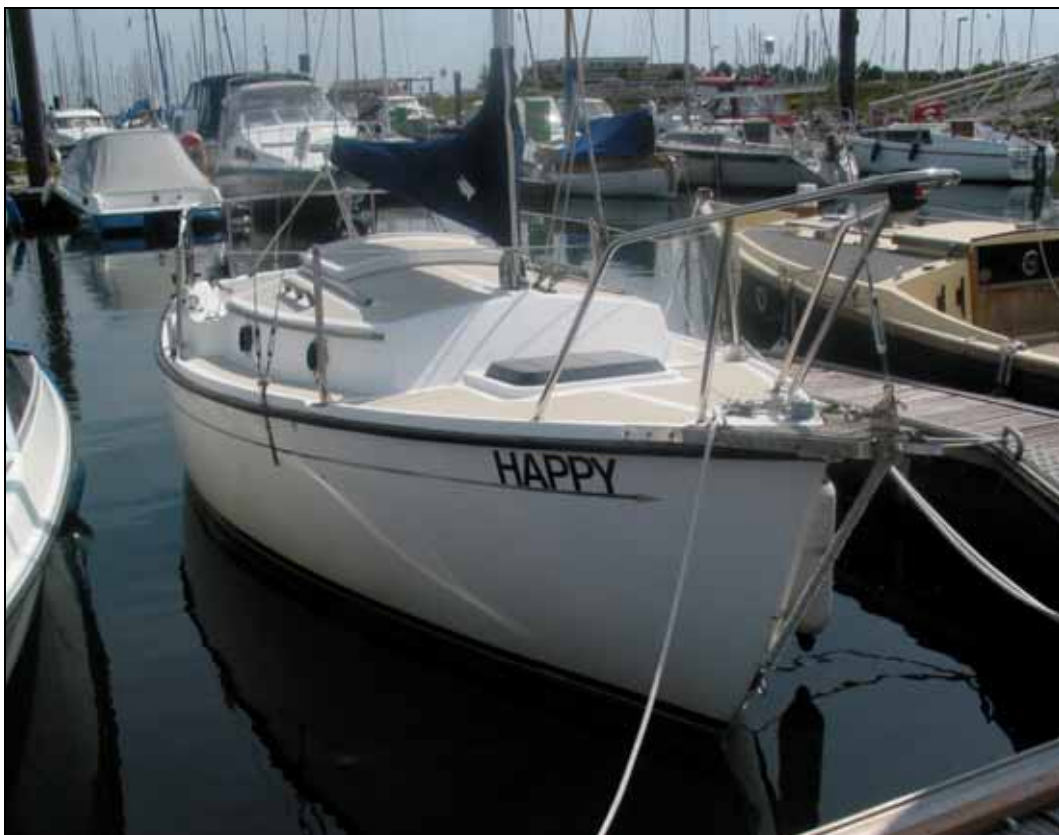
Abbildung 4: Bugansicht der Segelyacht HAPPY

- Ein Seekartensatz für das Gebiet der Lübecker Bucht aus dem Jahr 2002,
- ein Gurtsystem zur Verwendung mit einer Sicherungsleine,
- zwei Feststoff-Rettungswesten, 1 x Größe 5 (40 bis 60 kg), 1 x Größe 8 (80 kg),
- ein Autoradio und ein Weltempfänger,
- ein älteres GPS<sup>7</sup>-Gerät mit einzeiligem Display ohne Batterien,
- ein Anker,
- ein automatisch aufblasendes Kenterschutzkissen zur Befestigung an der Mastspitze mit Ersatzpatrone.

Die Yacht war nicht mit einem UKW-Seefunkgerät ausgerüstet. Es befand sich kein funktionstüchtiges Navigationsgerät an Bord.
