Untersuchungsbericht 302/07

Sehr schwerer Seeunfall

**Personenunfall mit Achterleine
auf MS NORTHERN FAITH
am 4. Juli 2007
im Hafen von Koper**

15. November 2008

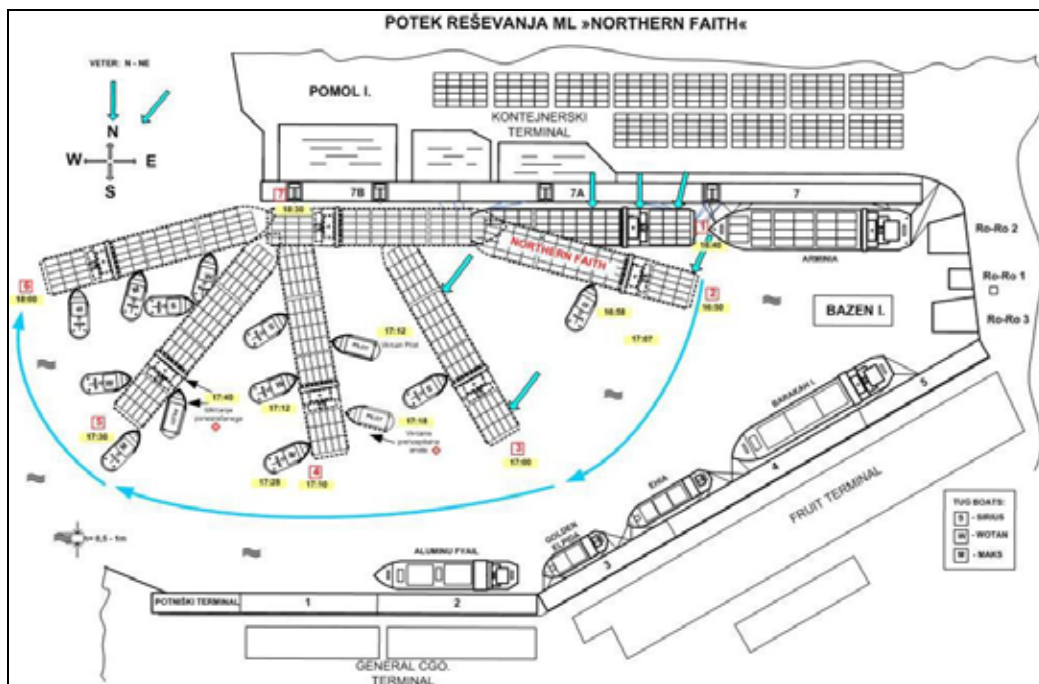
Abbildung 6: Darstellung der Drehbewegung der NORTHERN FAITH

Diese Übereinstimmung sowohl der slowenischen als auch der deutschen Gesetzesgrundlagen mit den Prinzipien des IMO-Codes erleichterte die Zusammenarbeit wesentlich. Im Verlauf der Untersuchung der BSU konnten zahlreiche Informationen über den slowenischen Inspektor vor Ort eingeholt werden. Der untersuchende Inspektor war bereits während des Drehens der NORTHERN FAITH im Hafen angekommen und dokumentierte das Geschehen (siehe Abbildung 6).

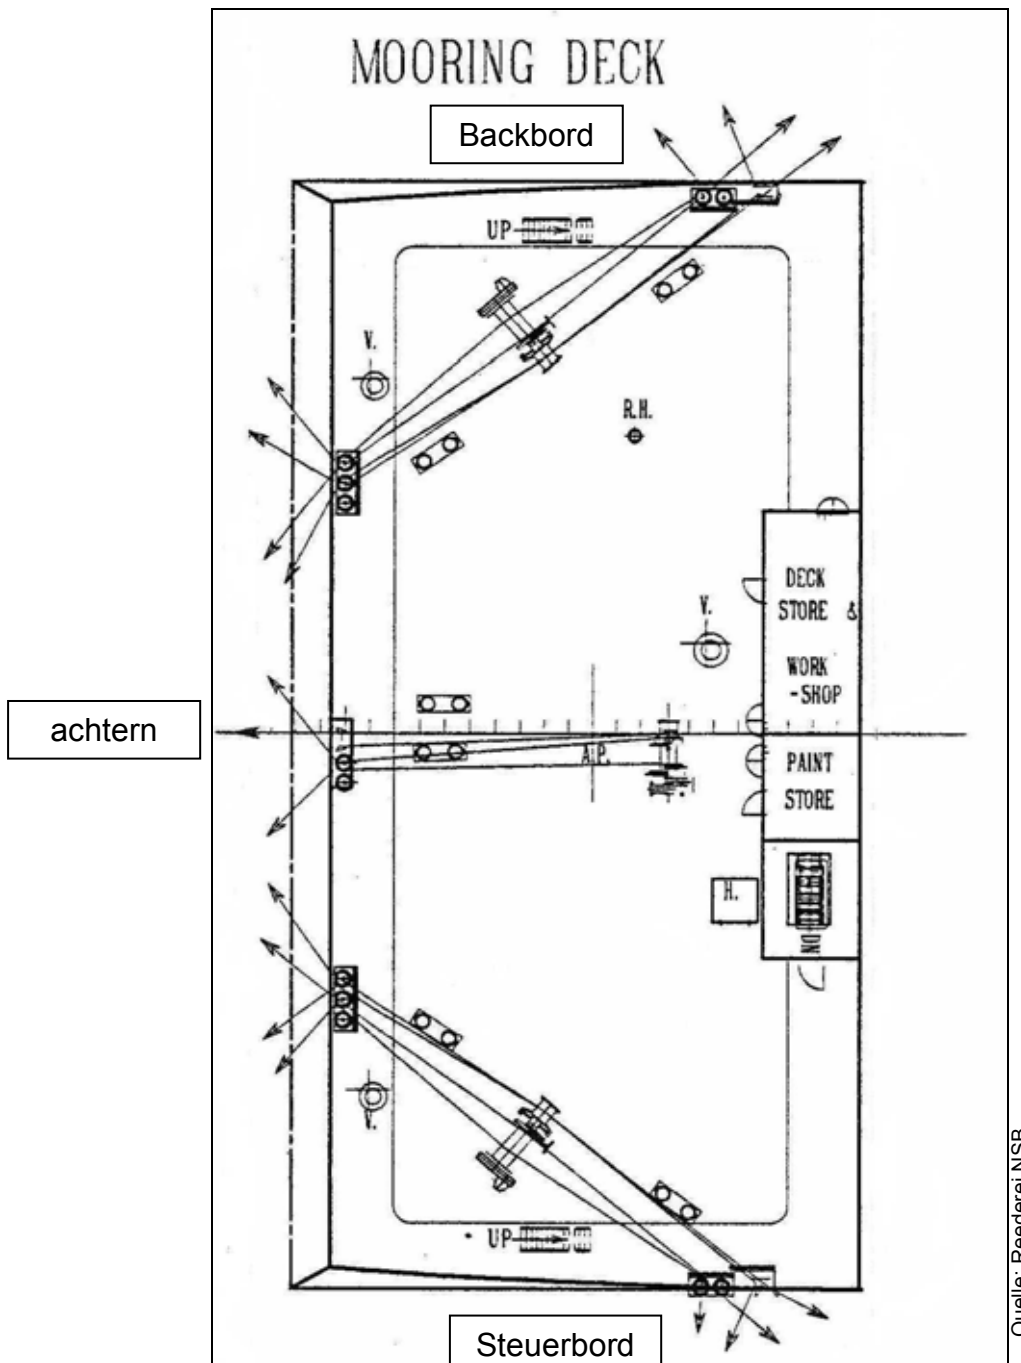
Abbildung 10: Windendeck achtern

Alle Befragten zeigten unabhängig voneinander dieselbe Position an Deck. Dementsprechend lag der 2. NO etwa 2-3 m entfernt von der Backbordwinde mit dem Kopf in Richtung Poller. Die Entfernung von dieser Position bis zur mittleren Winde betrug etwa 14 m. Sollte die mittlere Leine **an Deck** gerissen sein, konnte sie ihn somit **nicht** erreicht haben. Wenn sie außerhalb der Klüse gebrochen ist, wäre ein Zurückschlagen an Deck sehr unwahrscheinlich.

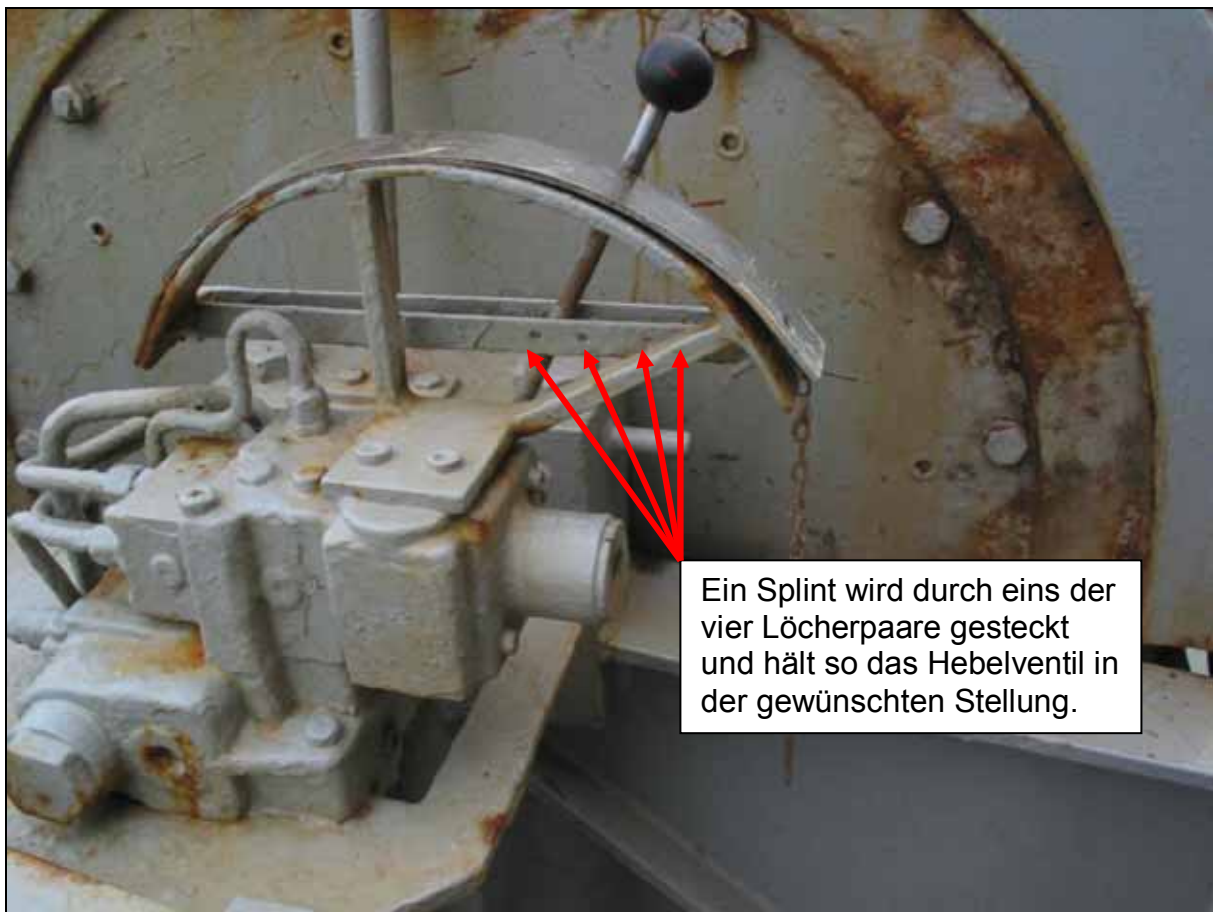
Abbildung 13: Hebelventil für Automatik-Betrieb der Winde

Wenn die Winde auf „Automatik“ läuft, dann sind vier Lastbereiche möglich: von min. 3 t bis max. 16 t Zugkraft. Dazu kommt laut Windenhersteller eine Reserve, sodass die Winde spätestens bei 20 t Zugkraft von außen nachgibt. Unter „Automatik“ ist bei diesen Winden zu verstehen, dass das Hebelventil auf einer der vier vorgegebenen Stellungen festgesetzt und so der gewünschte hydraulische Druck annähernd konstant gehalten wird. Kommt nun Lose in die Leine, zieht die Winde an, soweit es der eingestellte Druck bewirkt. Wird das Schiff aber zu stark von der Pier weggedrückt, wird die Leine gegen den Druck der Winde abgetrommelt.
