Bundesstelle für Seeunfalluntersuchung
Federal Bureau of Maritime Casualty Investigation
Bundesoberbehörde im Geschäftsbereich des Bundesministeriums
für Verkehr, Bau und Stadtentwicklung

Untersuchungsbericht 101/06

Sehr schwerer Seeunfall

**Tödlicher Unfall an Bord des
FMS JAN MARIA
am 13. März 2006
ca. 150 sm westlich von Irland**

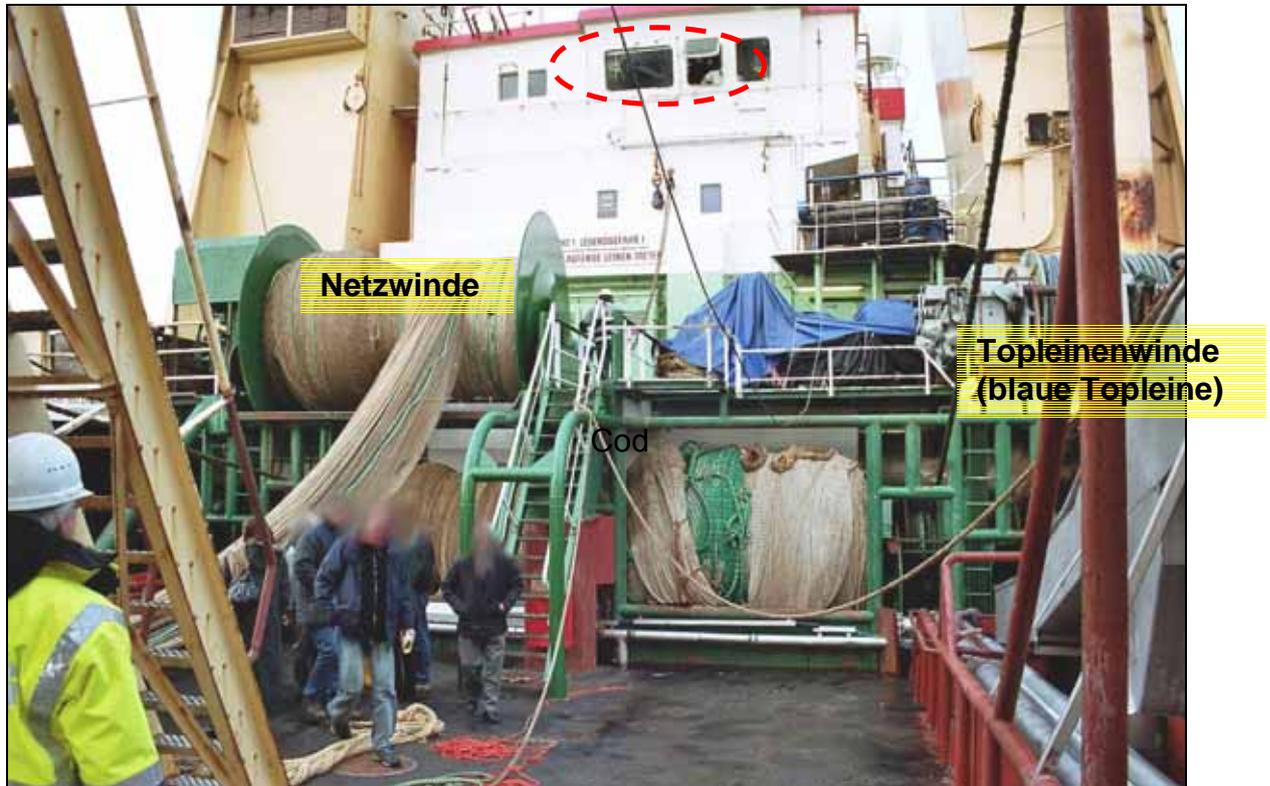
Abbildung 9: Blick vom Fangdeck Richtung Achterkante Brücke⁹

⁹ Anm.: Vorne links im Bild ist der Plattformniedergang und vorn rechts ein Teil der Süllbegrenzung des Arbeitsbereiches erkennbar. Die Fenster des Windenfahrstandes auf der Brücke sind rot markiert.

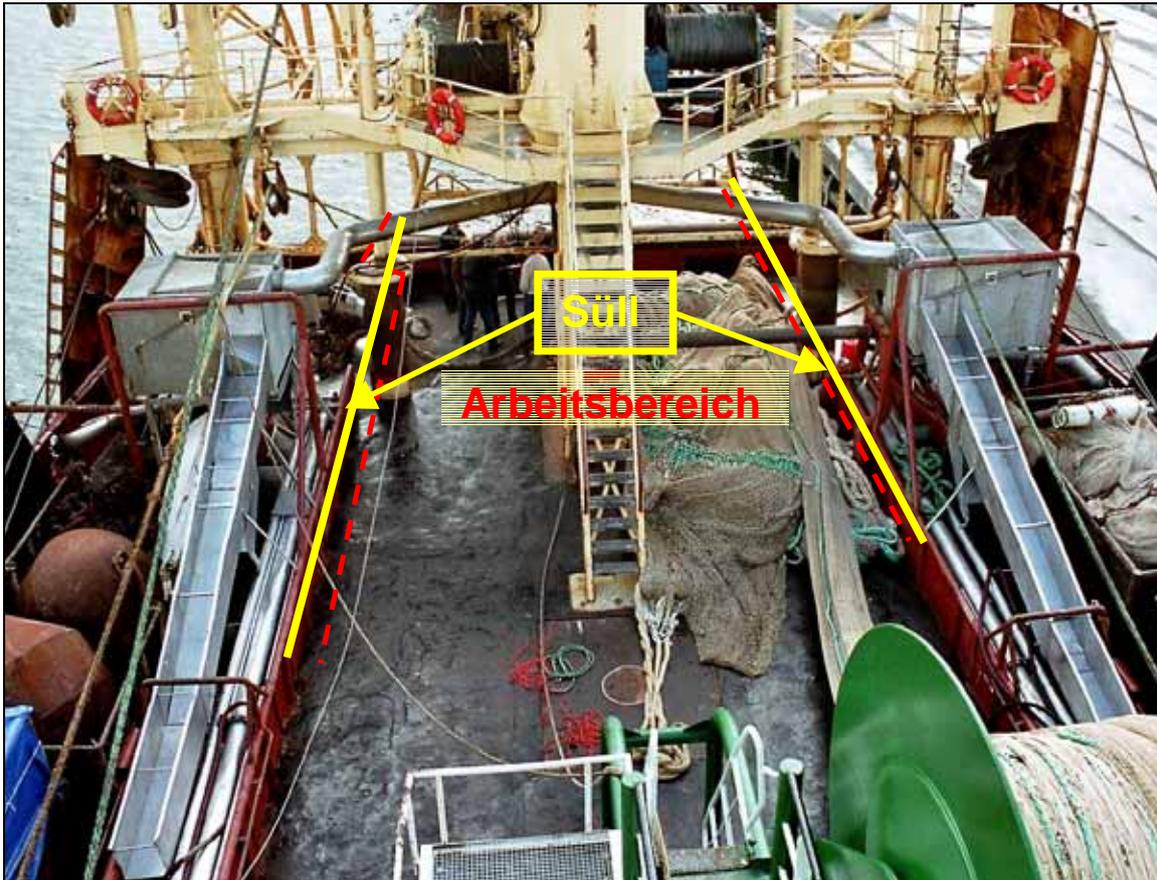
Abbildung 10: Arbeitsbereich auf dem Fangdeck

Der reguläre Arbeitsbereich der Crew auf dem Fangdeck für das Netz- und Leinenhandling ist nach steuerbord und backbord hin jeweils durch ein vom „Windenregal“ zum achteren Schanzkleid führendes ca. 1 Meter hohes Süll begrenzt (Abb. 9 und 10). Die Breite des Arbeitsbereiches beträgt achtern 6,70 Meter, in Höhe des Plattformniedergangs 7,80 Meter und im Bereich des Niedergangs zu den Aufbauten ca. 8,20 Meter.
