Untersuchungsbericht 215/07

**Sehr schwerer Seeunfall**

**Tod von zwei Besatzungsmitgliedern beim  
Absturz des Rettungsbootes  
des MS FOREST-1  
während eines Rettungsbootsmanövers  
am 16. Mai 2007 in Emden**

16. Juni 2008

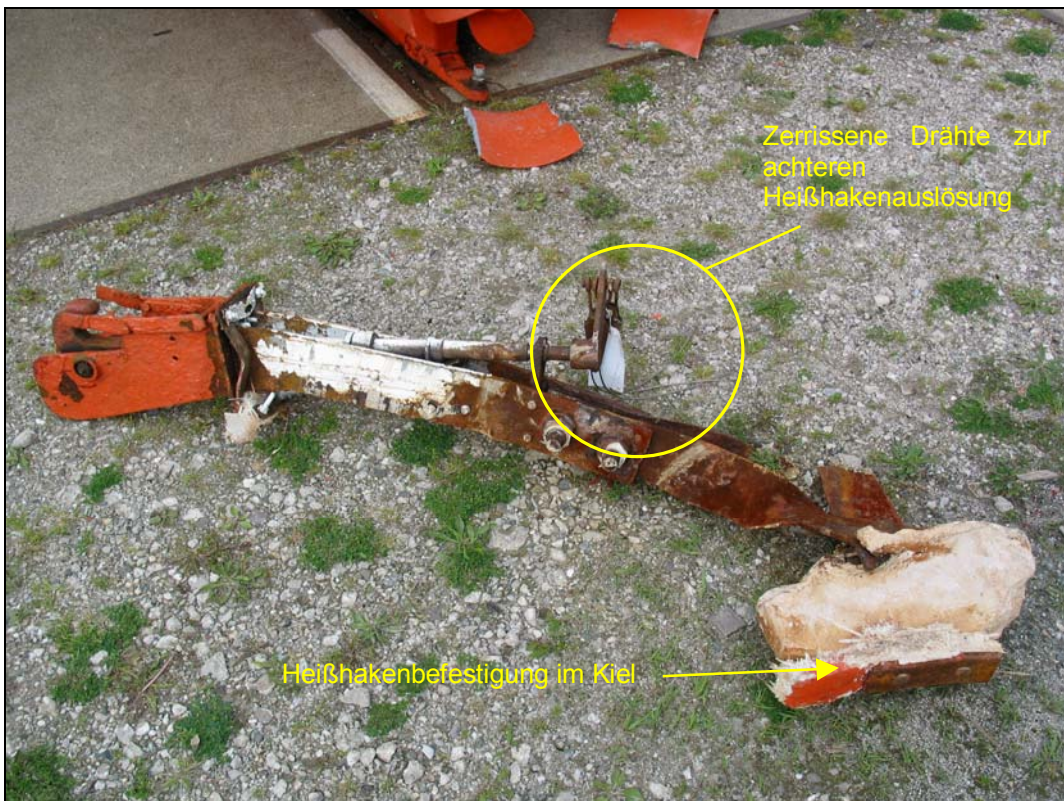
Abbildung 12: Vorderer Heißhaken

- vorderer Heißhaken zusammen mit der Rumpfbefestigung nach vorne aus dem Bug gebrochen (Abbildungen 9 und 11),
- dadurch Drahtseile der Fernsteuerung des vorderen Hakens abgerissen (Abbildung 12),
- Heckfenster des Steuerstandes zerstört,
- Deckel der Einstiegs Luke an der Backbordseite verbogen,
- Reling an der Heckplattform verbogen,
- aufgebrochener Rumpf backbord achtern (Abbildung 10).

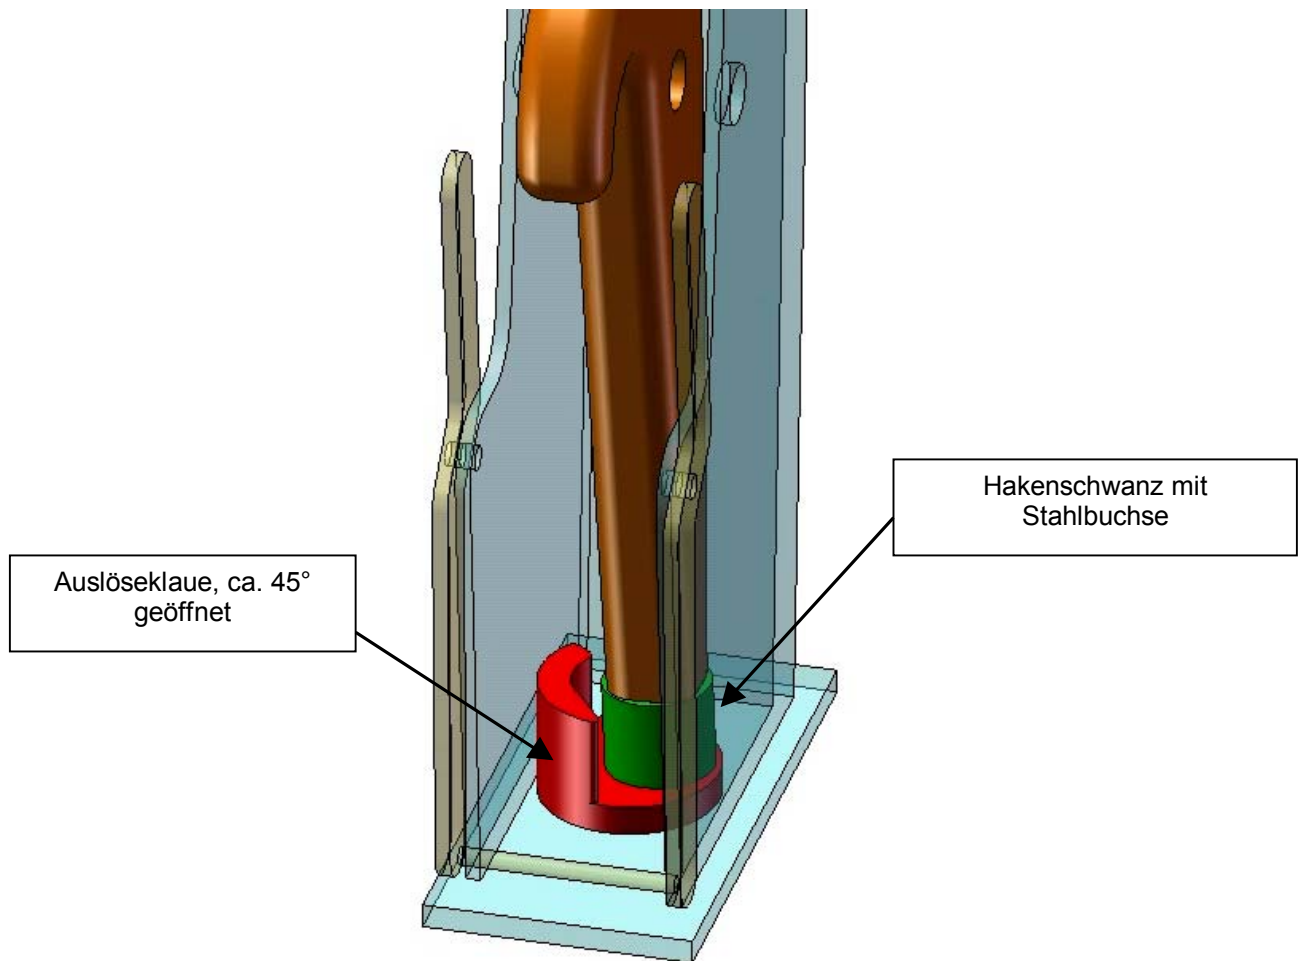
Abbildung 13: Verriegelungsmechanik des Heißhakens

Der Haken war so konstruiert und zwischen den Grundplatten gelagert, dass ohne Last (Zug am Haken) die Öffnung des Hakens nach unten zeigte. Bei Zugbelastung über ein eingehängtes Langaug hätte sich der Haken um die Lagerachse gedreht. Die Öffnung hätte dadurch nach oben gewiesen, und der Haken hätte das Langaug freigegeben. Um diese Drehung und damit das Öffnen des Hakens zu kontrollieren, lag der Hakenschwanz im gesicherten Zustand an einer drehbaren Hülse an. Die Hülse, als Auslöseklau bezeichnet, war über einen Bereich von ca. 180° offen und über die darunter befindliche Auslösestange mit dem Auslösehebel verbunden. Beim Drehen des Auslösehebels drehte sich so gleichzeitig die Auslöseklau mit und gab den Haken frei (Abbildung 13).

Am Ende des Hakenschwanzes war ursprünglich eine drehbare Stahlbuchse aufgesteckt und mit einem Sprengring gesichert. Diese Buchse sollte die mechanische Beanspruchung der Auslöseklau während des Auslösens verringern.

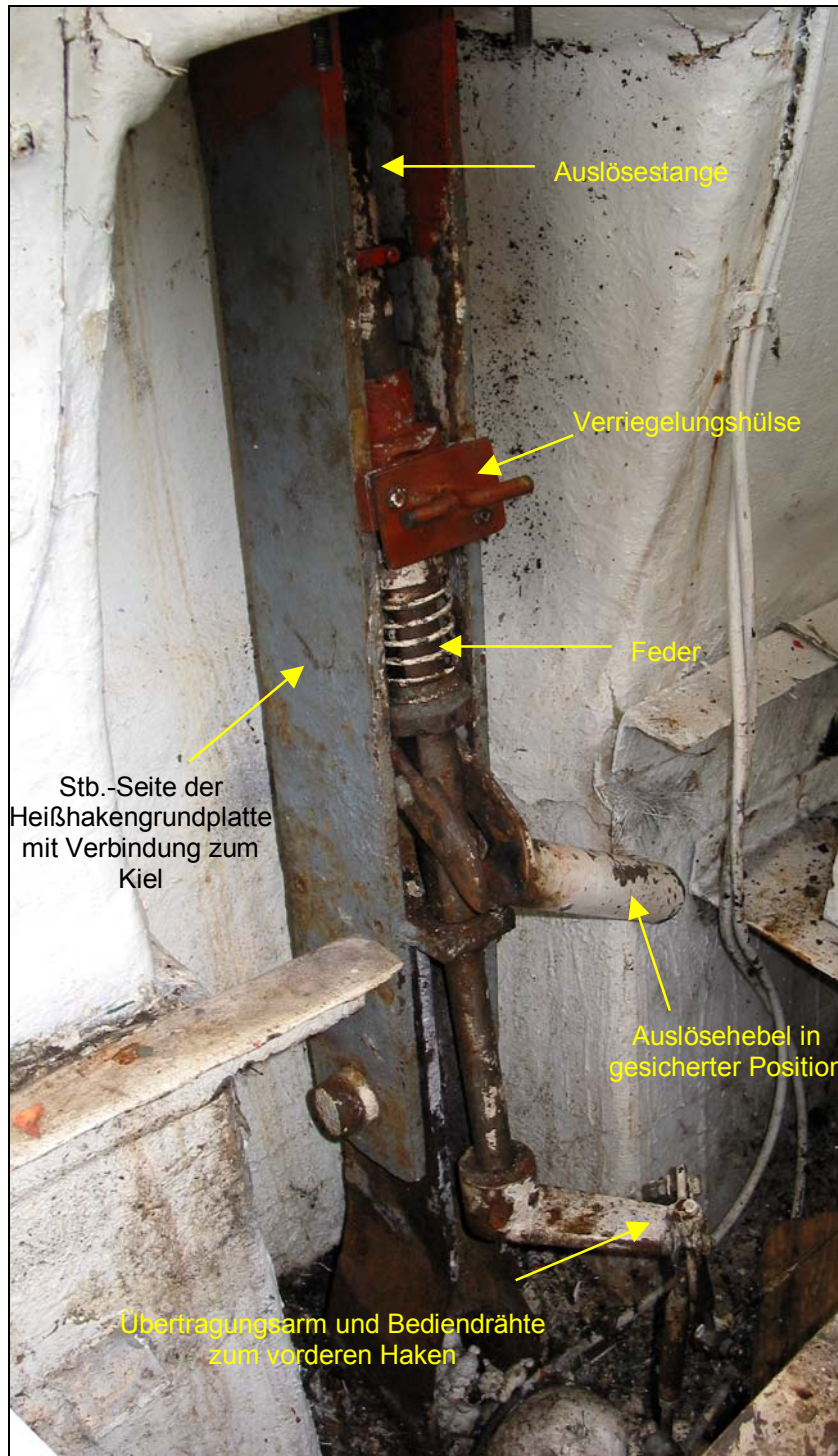
Abbildung 15: Achtere Auslöseeinheit, Auslösehebel in gesicherter Position, nach backbord weisend

Das Auslösen erfolgte durch eine horizontale Drehbewegung des Auslösehebels nach steuerbord (Abbildungen 14, 16 und 18). Diese Bewegung sollte theoretisch nur dann möglich sein, wenn eine Verriegelungshülse, die ebenfalls auf der Auslösestange montiert war, manuell angehoben worden war (Abbildung 14 und 17). Diese Verriegelungshülse hatte somit die Aufgabe einer zweiten Sicherung gegen unbeabsichtigtes Auslösen. Bei den Versuchen an Bord des Rettungsbootes der FOREST-1 ließ sich die Sicherung ohne Anheben aufgrund von Verschleiß an der Verriegelungshülse mit normalem Kraftaufwand überwinden.
