**Summarischer  
Untersuchungsbericht 253/07**

**Seeunfall**

**Schwellschaden  
mit 5 Verletzten am 11. Juni 2007  
auf der Untereibe - Höhe Wittenbergen  
durch Ro-Ro-Schiff GRANDE NIGERIA**

**1. Juli 2008**

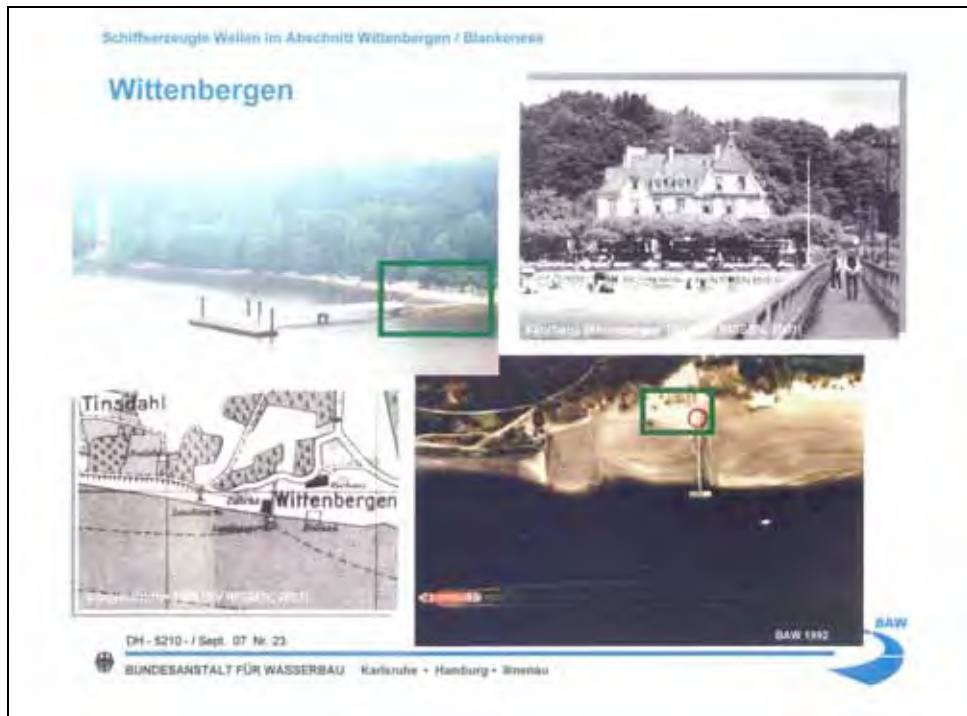
Abbildung 6: Anleger Wittenbergen

Die Örtlichkeit des „Kinderstrandes“ Wittenbergen, an der die Personen, alle wohnhaft in Hamburg, von den Wellen verletzt wurden, ist nachfolgend im grünen Kasten dargestellt:

An der Stelle, die als Kinderstrand ausgewiesen war, stand ursprünglich das Fährhaus Wittenbergen. Die Zugangsbrücke zum Anlegerponton war früher auf Holzbalken aufgeständert und wurde später durch einen Damm ersetzt. Als Rest des Fährhauses ist die ehemalige Lindenterrasse mit dem befestigten Uferbereich noch erhalten geblieben.

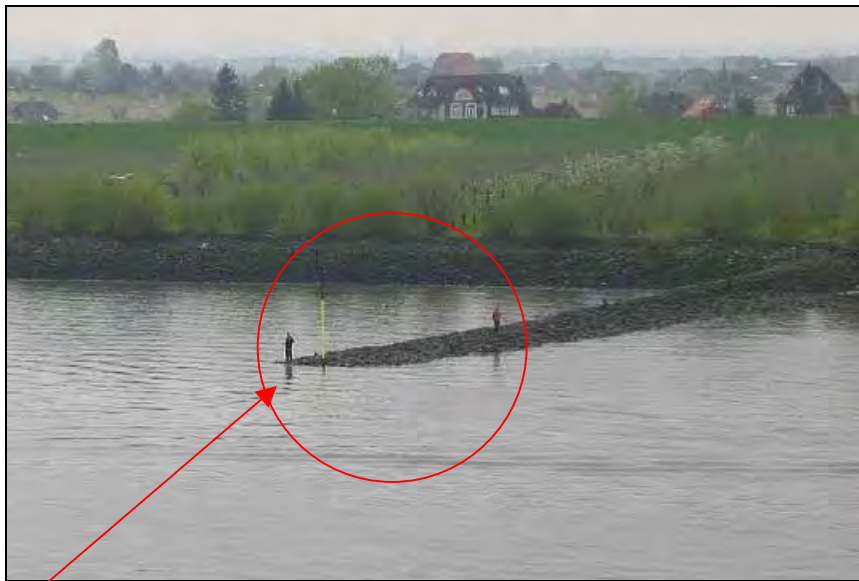
Abbildung 13: Angeln vom Stack

Die nachfolgenden Bilder, aufgenommen von fahrenden Schiffen, wurden der BSU von Elblotsen und Kapitänen zur Verfügung gestellt und sollen exemplarisch aufzeigen, dass die Gefahren von Sog und Wellenschlag nicht selten unterschätzt werden:

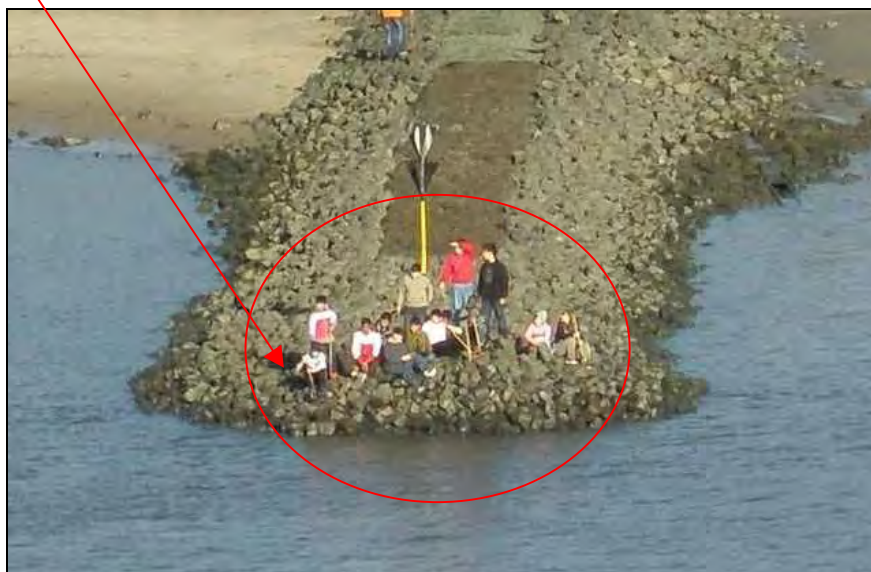
Abbildung 14: Kinder auf dem Stack

Nur nasse Füße?

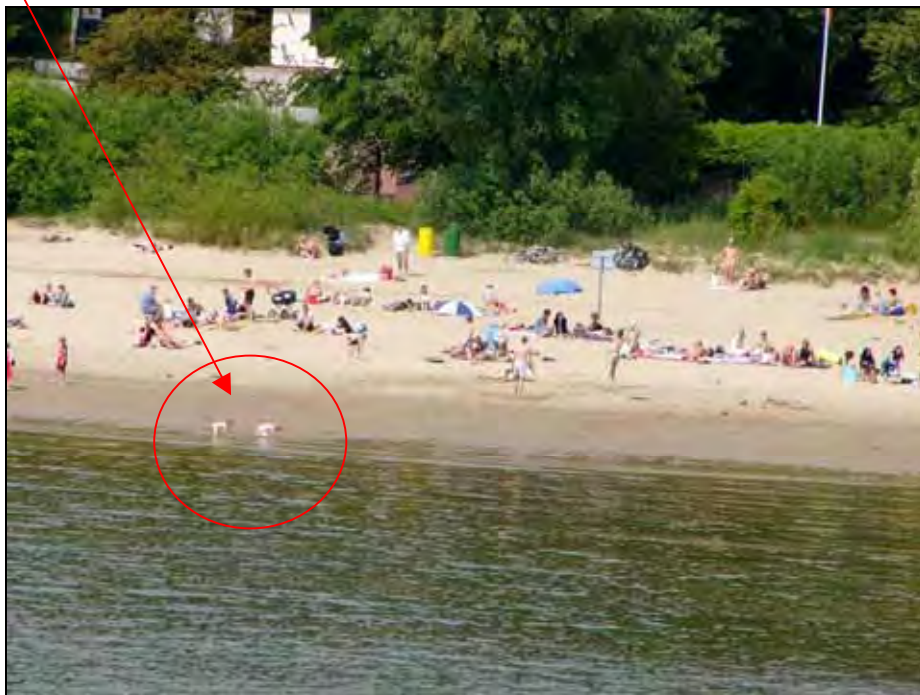
Abbildung 16: Kleinkinder am Wasser 2

Planschbecken?
