Bundesstelle für Seeunfalluntersuchung
Federal Bureau of Maritime Casualty Investigation
Bundesoberbehörde im Geschäftsbereich des Bundesministeriums
für Verkehr, Bau und Stadtentwicklung

Untersuchungsbericht 305/06

Schwerer Seeunfall

**Kollision des MS LASS URANUS
mit dem CMS XIN FU ZHOU
am 12. Juli 2006 auf der Elbe**

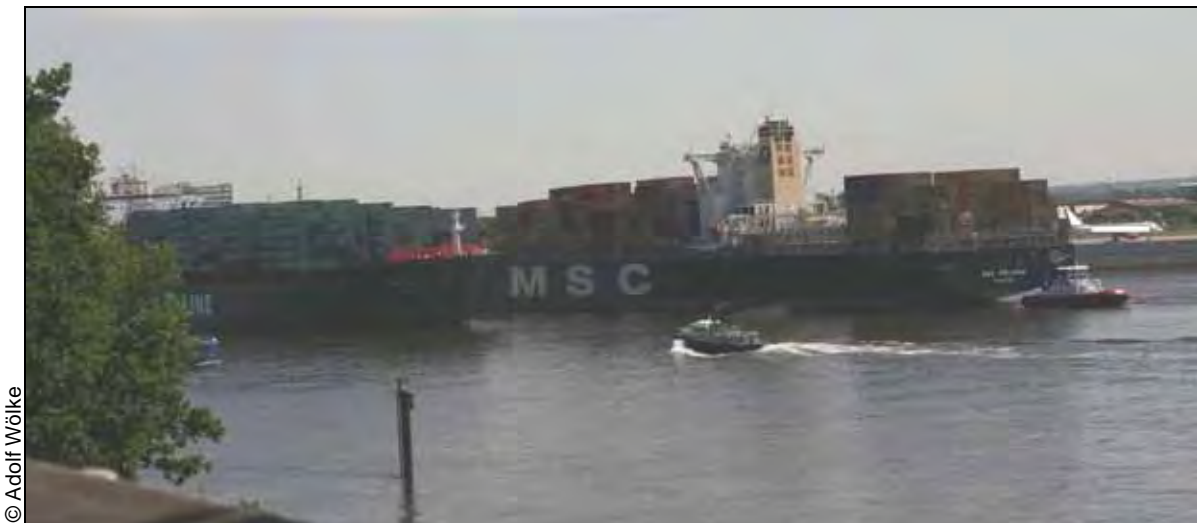
Abbildung 9: Foto der Dreierpassage (Bildausschnitt)

Im linken Bildvordergrund ist die blaue Bugspitze der LASS URANUS auszumachen, die gerade an Backbord von der XIN FU ZHOU überholt wird. Entgegenkommend sind die MSC MELISSA und die Lotsenbarkasse LOTSE 1 abgebildet, sowie der Schlepper TUMAK, der zu diesem Zeitpunkt bereits am Heck der MSC MELISSA festgemacht hatte.

Das Berechnungsergebnis des IPI weist einen Abstand zwischen LASS URANUS und XIN FU ZHOU zum in Abbildung 9 festgehaltenen Zeitpunkt von ca. 65,5 m aus. Da sich die Messpunkte in großer Entfernung zum Kamerastandort befanden (ca. 650 bis 700 m) und der Abstand zwischen Bordwandoberkante und Wasserlinie nur auf +/- 30 cm bestimmt werden konnte, ergibt sich eine Toleranz des berechneten Abstandes von +/- 9,7 m.

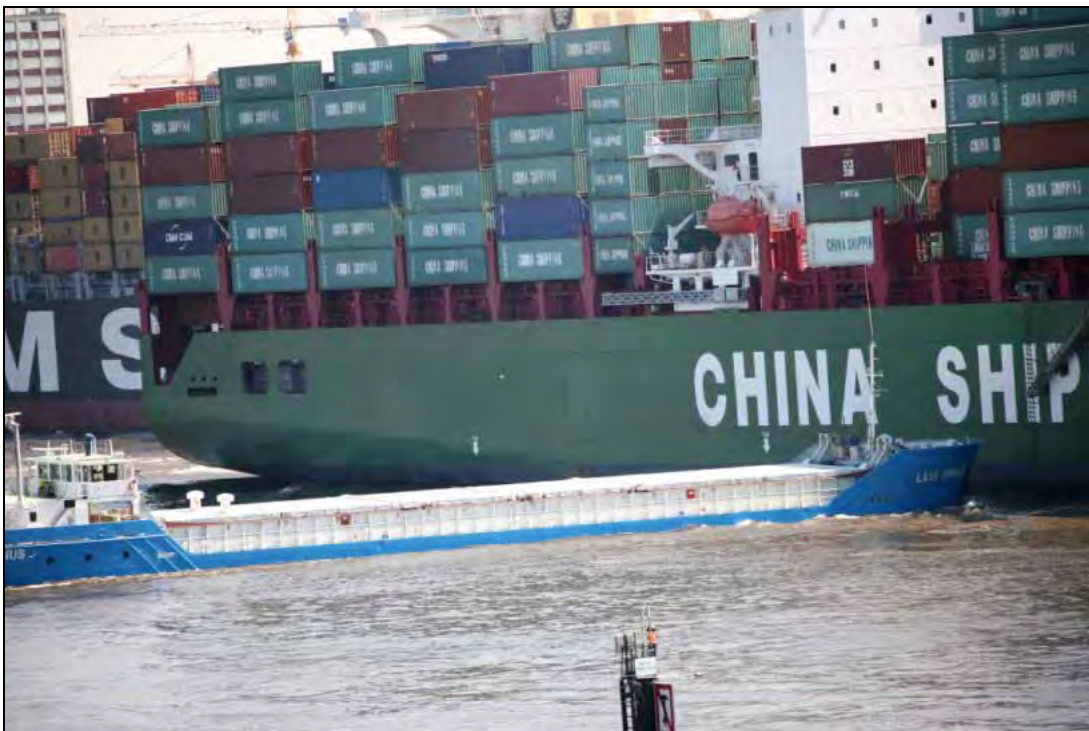
Abbildung 11: Detailaufnahme unmittelbar vor der Kollision

Zwei weitere Fotos zeigen die Position der LASS URANUS unmittelbar vor der Kollision mit der Steuerbordseite der XIN FU ZHOU (Abb. 10 und 11).

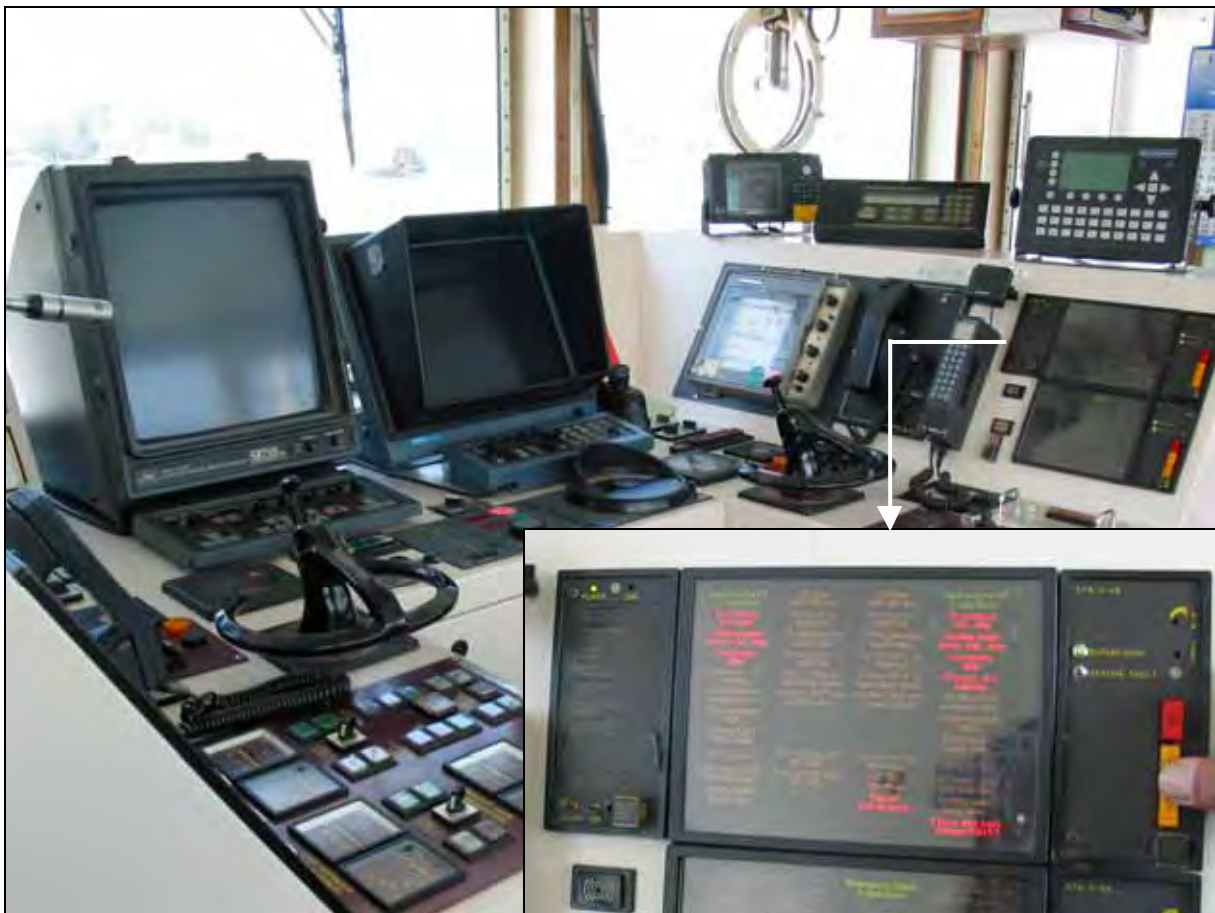
Abbildung 20: Alarmtableau am Brückenfahrstand der LASS URANUS

Es wurde zudem das Alarmtableau am Fahrstand auf der Brücke der LASS URANUS näher in Augenschein genommen (vgl. Abb. 20). Auf diesem werden eventuelle Fehlfunktionen und Überlastungen der beiden Hauptmaschinen angezeigt.

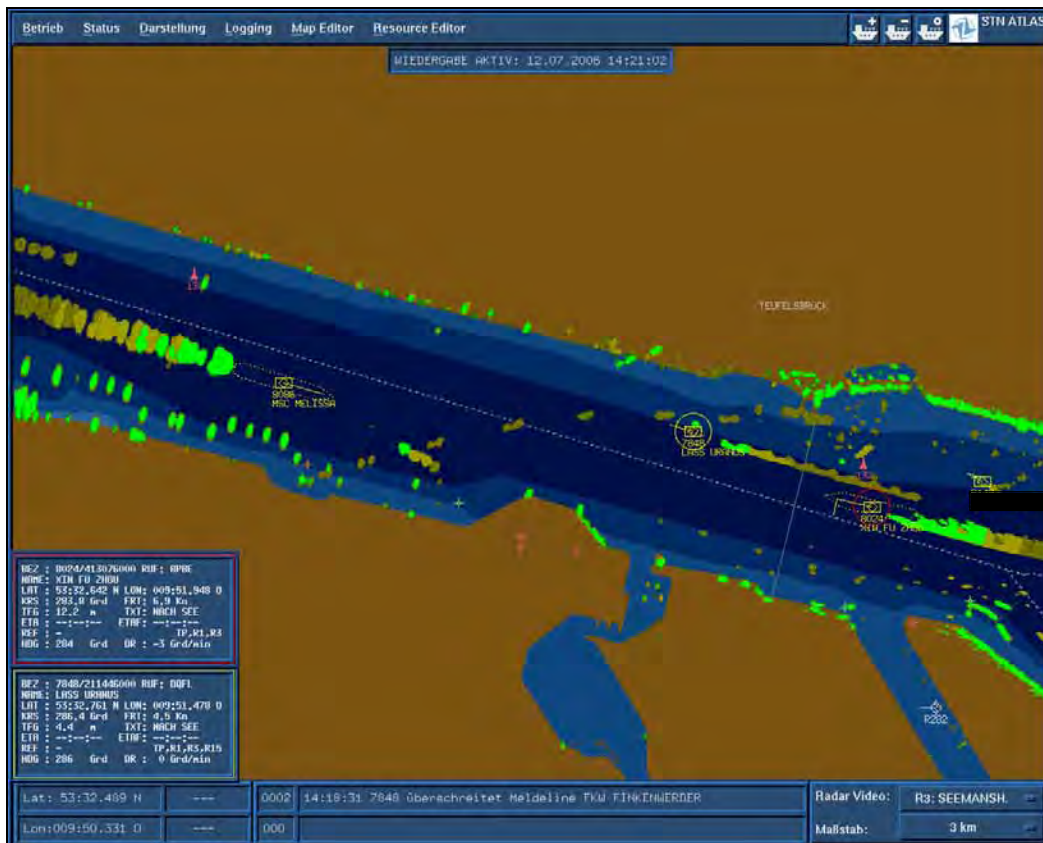
Abbildung 23: Landradarbild von 14:21:02 Uhr

Die auf den Radarplots dargestellten Mitlaufzeichen der Fahrzeuge wichen nicht unerheblich von den tatsächlichen Schiffspositionen ab, wie der folgenden Abbildung 23 zu entnehmen ist. Dieses Problem wurde zwischenzeitlich nach Auskunft von HPA durch eine Optimierung der in der Nautischen Zentrale verwendeten Software weitestgehend behoben.

Der Unfallhergang ergibt sich aus den Landradaraufzeichnungen wie folgt: Bei Anbahnung des Überholens durch XIN FU ZHOU fuhr die LASS URANUS auf dem nördlichen Tonnenstrich (vgl. Abb. 23). Auf den Radarplots verliert sich das

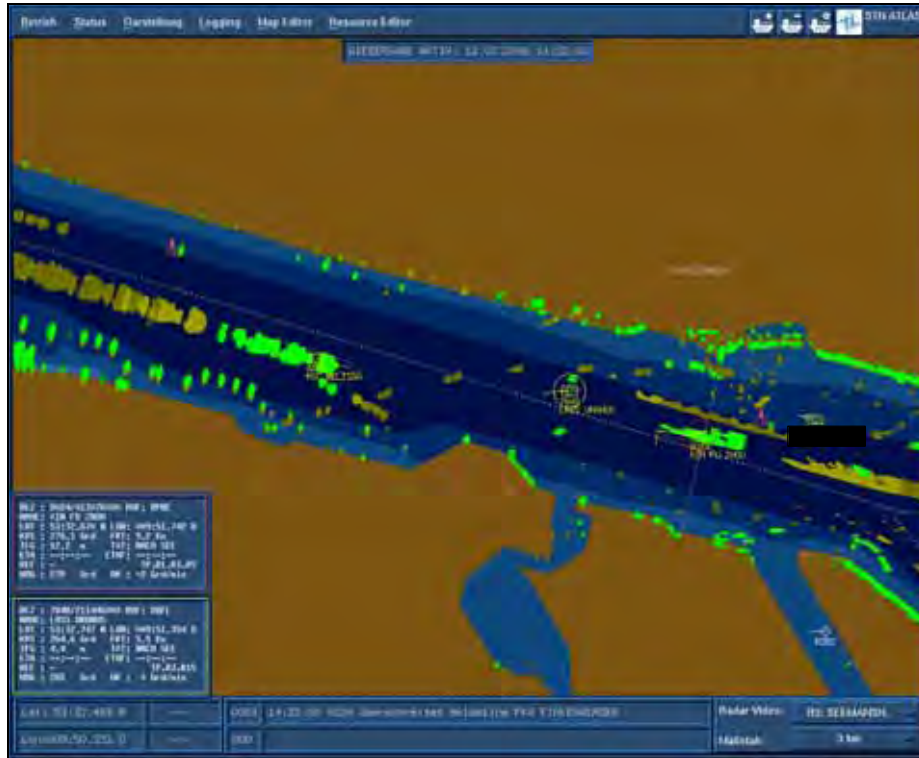
Abbildung 24: Landradarbild von 14:22:02 Uhr

Radarecho der LASS URANUS bis unmittelbar vor der Dreierpassage im Radarschatten der XIN FU ZHOU. Das Mitlaufzeichen der LASS URANUS wird weiterhin angezeigt, bildet aber nicht die tatsächliche Position ab (vgl. Abb. 24, 25).

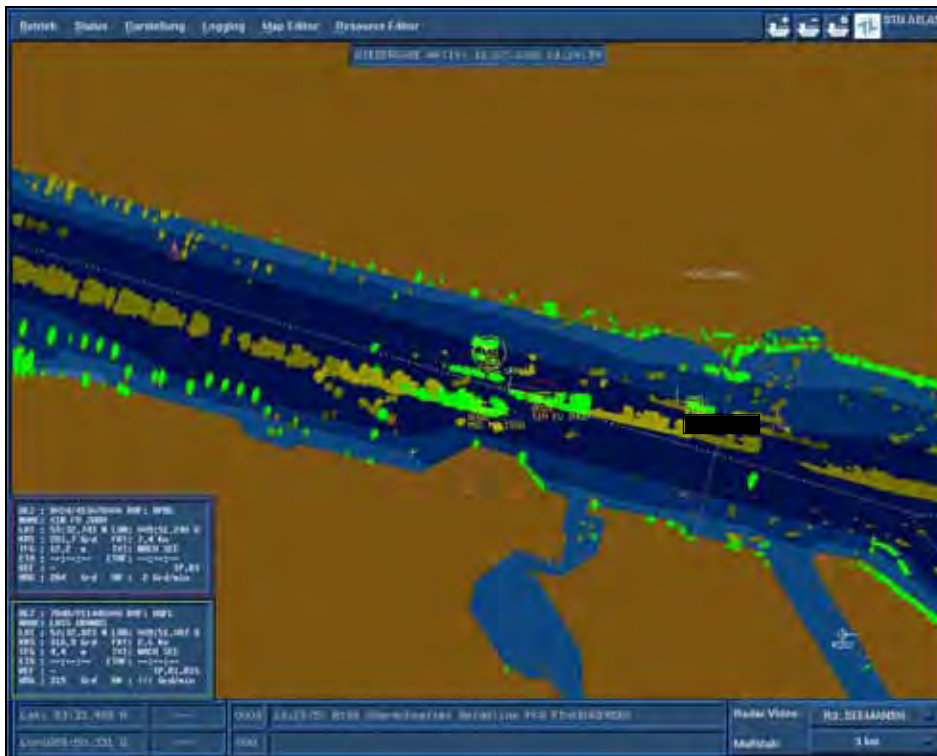
Abbildung 27: Landradarbild von 14:24:39 Uhr

Abbildung 27 stellt die Situation dar, derzufolge LASS URANUS auf dem Tonnenstrich fährt und nahezu gleichauf mit dem Entgegenkommer MSC MELISSA ist. Die LASS URANUS fährt augenscheinlich unvermindert geradeaus, jedoch wird nunmehr eine deutlich geringere Fahrtgeschwindigkeit über Grund übermittelt (2,6 statt 4,2 kn).

Der Bug der XIN FU ZHOU ist nach Radar noch nicht auf Höhe des Hecks der LASS URANUS. Aus dem abgebildeten Fahrtverlauf der XIN FU ZHOU kann auf den Beginn des Überholens geschlossen werden, da eine Kursänderung nach Backbord auf die Radarlinie hin erkennbar ist. Die MSC MELISSA hingegen hält ihren Kurs in der Mitte der südlichen Fahrwasserseite.

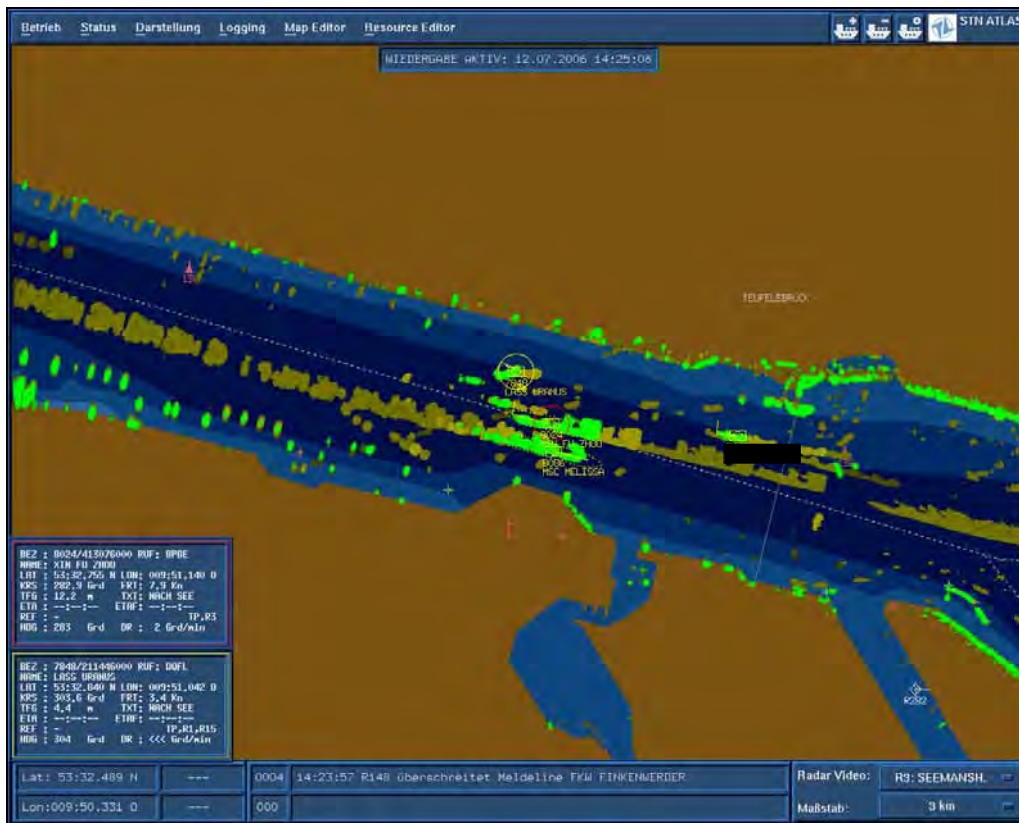
Abbildung 28: Landradarbild von 14:25:08 Uhr

Auf dem nachfolgenden Radarplot 29 Sekunden später ist ein Backborddreh des Radarechos der LASS URANUS dargestellt (vgl. Abb. 28).

Die XIN FU ZHOU und die MSC MELISSA sind nahezu gleichauf, wobei sich das Radarecho der XIN FU ZHOU bereits auf der Radarlinie befindet.

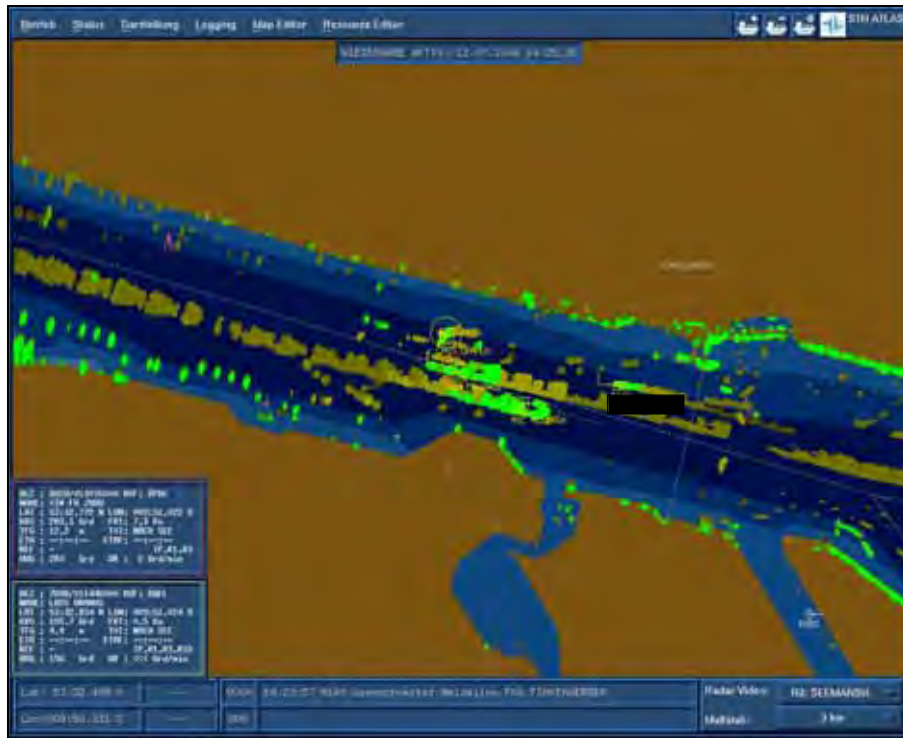
Abbildung 29: Landradarbild von 14:25:38 Uhr

Weitere 30 Sekunden später bildet der Radarplot eine nun deutliche Backborddrehung der LASS URANUS ab, als das Radarecho der XIN FU ZHOU ungefähr gleichauf mit dem der LASS URANUS ist (vgl. Abb. 29).

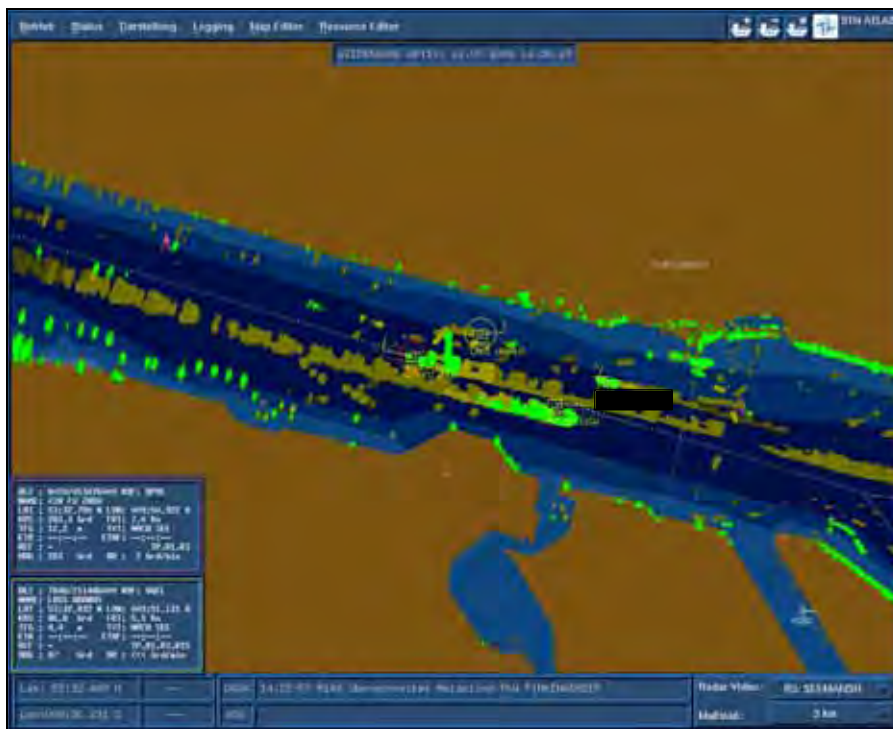
Abbildung 30: Landradarbild von 14:26:15 Uhr

Der Radarplot von 14:26:15 Uhr zeigt schließlich die Kollision zwischen der LASS URANUS und der XIN FU ZHOU in einem nahezu rechten Winkel (vgl. Abb. 30). Die Mitlaufzeichen der Fahrzeuge zeigen wieder eine größere Abweichung zu den tatsächlichen Schiffspositionen.

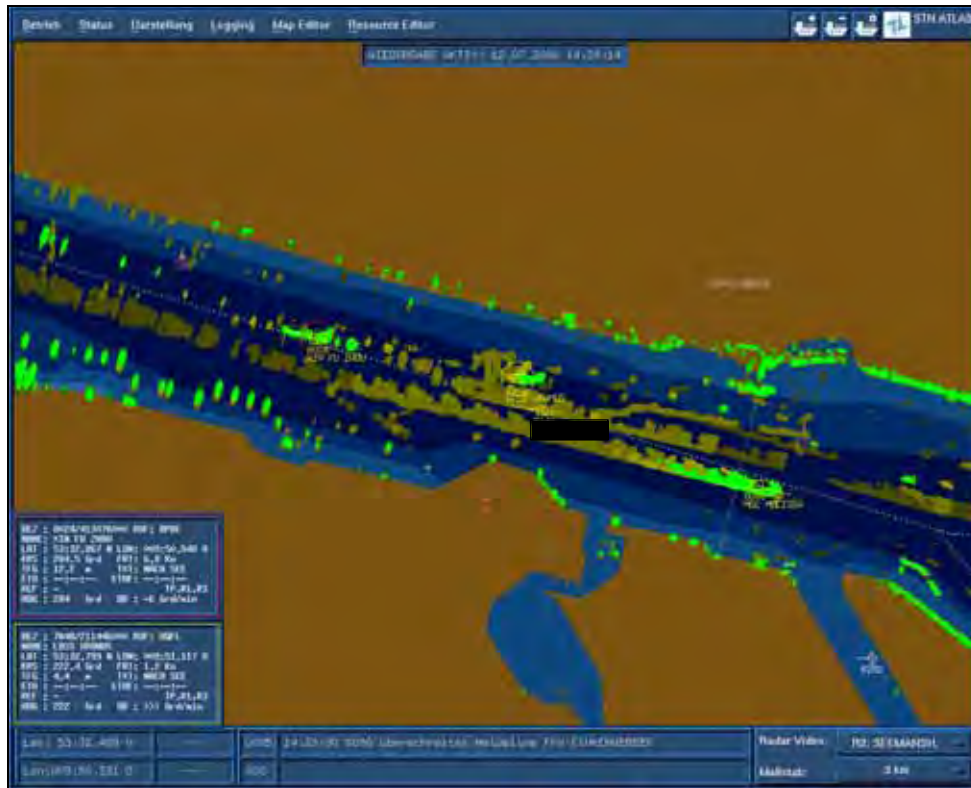
Abbildung 31: Landradarbild von 14:28:14 Uhr

Nach der Kollision setzt die XIN FU ZHOU ihre Fahrt fort, während die LASS URANUS ihren Bug wieder in Fahrtrichtung dreht (vgl. Abb. 31).

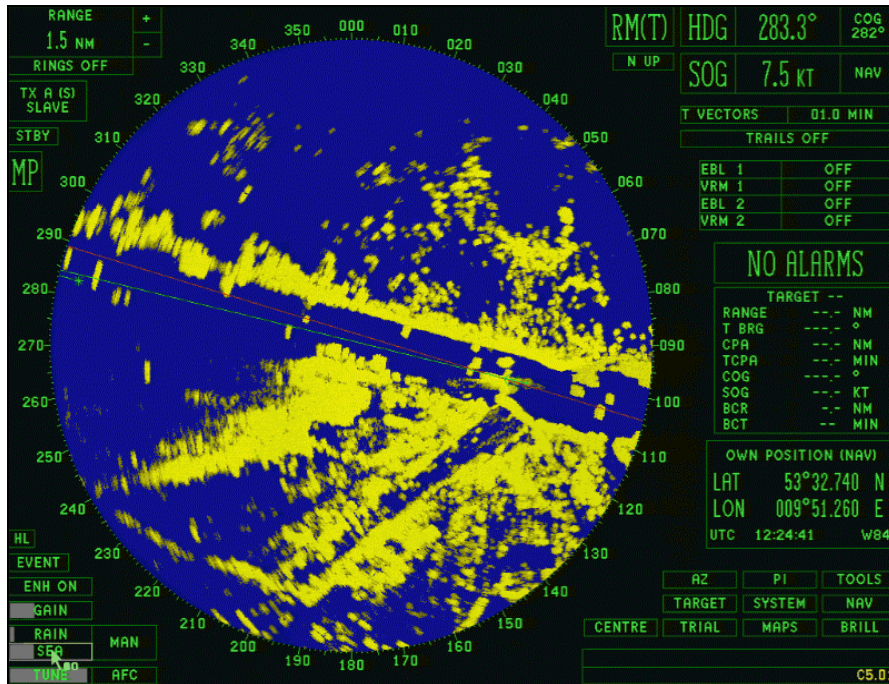
Abbildung 36: Schiffsradarbild von 14:24:41 Uhr

Vierzehn Sekunden später ist ein Backborddreh der LASS URANUS auf dem Radar zu beobachten (vgl. Abb. 36).

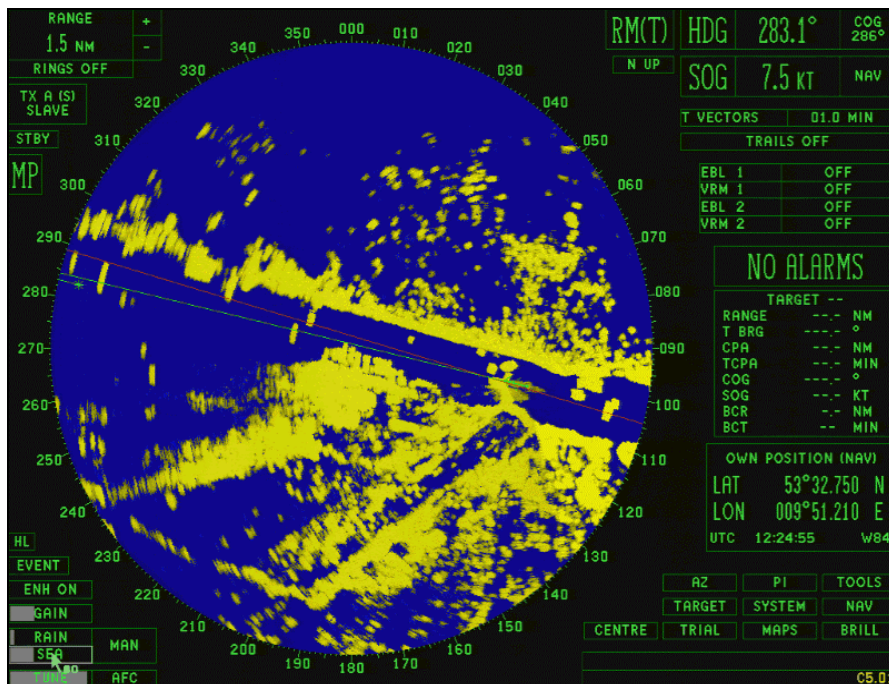
Abbildung 37: Schiffsradarplot von 14:24:55 Uhr

Weitere 14 Sekunden später sind MSC MELISSA und XIN FU ZHOU nahezu gleichauf, LASS URANUS hat weiter nach Backbord gedreht, und LOTSE1 steht kurz davor, zwischen LASS URANUS und XIN FU ZHOU hindurch zu fahren (vgl. Abb. 37).

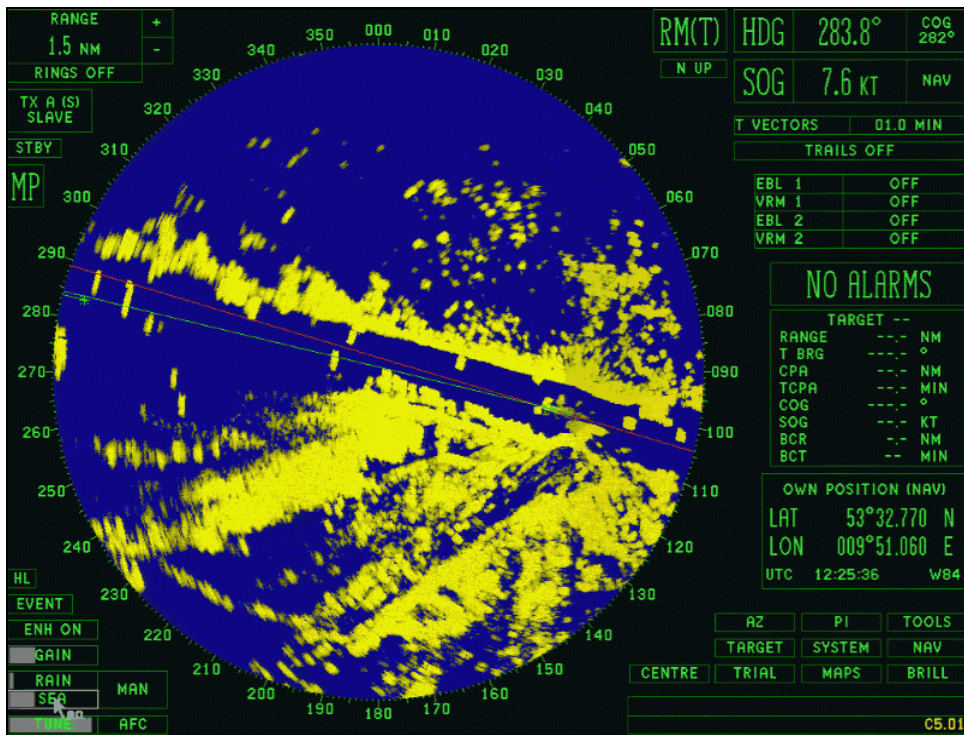
Abbildung 40: Schiffsradarbild von 14:25:36 Uhr

Auf den nachfolgenden Radarbildern sind die Echos der einzelnen Fahrzeuge bei einem auf 1,5 sm eingestellten Radarbereich kaum mehr voneinander zu trennen (vgl. Abb. 38 bis 40). Die Kollision ereignete sich der Auswertung zufolge gegen 14:25:36 Uhr (vgl. Abb. 40).

Im Ergebnis ist festzuhalten, dass die LASS URANUS eine bis anderthalb Minuten vor der Kollision mit der XIN FU ZHOU über UKW Kanal 74 erstmals einen Ausfaller meldete. Synchronisiert man die vorstehende Grafik zusätzlich mit dem Zeugenfoto unmittelbar vor der Kollision (vgl. Abb. 42 von 14:25:34 Uhr), so hat die Kollision eine Minute nach dem Funkspruch stattgefunden. Diese Annahme wird durch die Schiffsradaraufzeichnungen der XIN FU ZHOU bestätigt (vgl. Abb. 40).

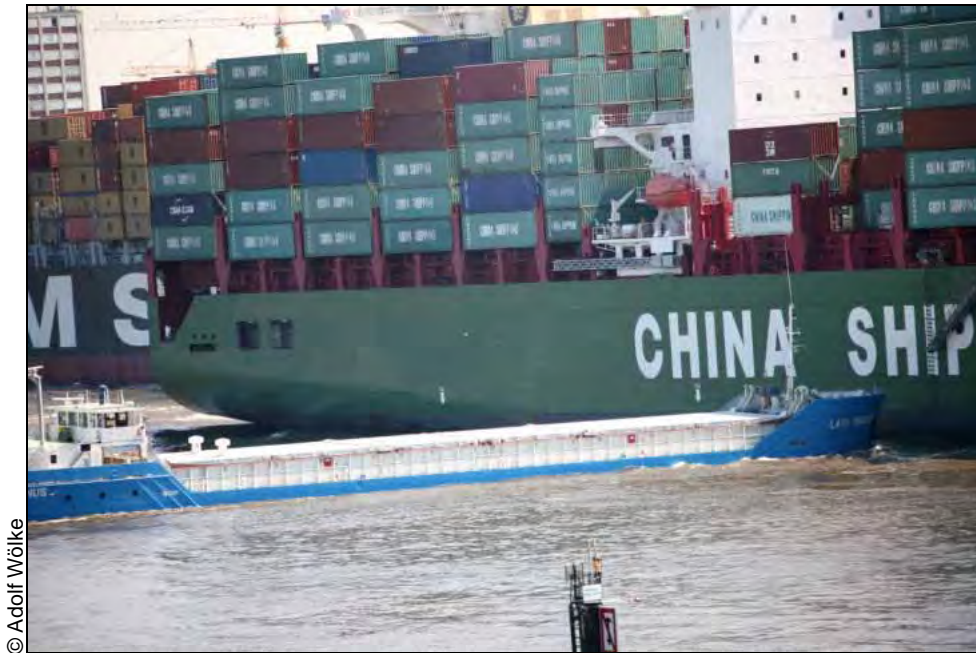
Abbildung 42: Weiteres Foto der Unfallbeteiligten unmittelbar vor der Kollision

Der digitalen Zeitverknüpfung zufolge entstanden eine halbe Minute später zwei Fotos, in dem LASS URANUS und XIN FU ZHOU unmittelbar vor der Kollision zu sehen sind (vgl. Abb. 10 von 14:25:26 Uhr und die nachfolgende Abb. 42 von 14:25:34 Uhr).

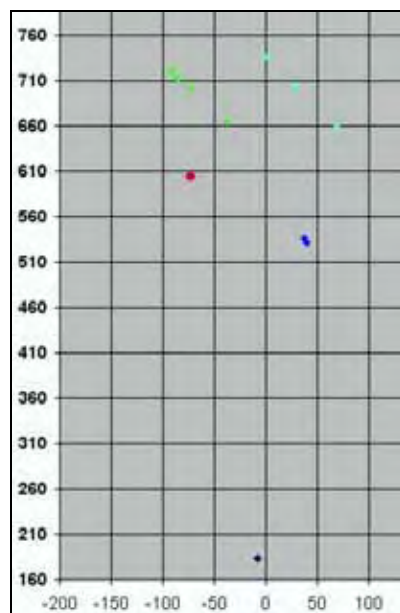
Abbildung 44: Relative Lagepositionen der ausgewählten Objektpunkte

Zur Orientierung der Szene im übergeordneten Koordinatensystem wurden zusätzlich die Bildkoordinaten des Pfahls im Vordergrund (Pkt. 127) und des Hochhauses im Hintergrund (Pkt. 161) gemessen. Als Referenzlängen am Objekt wurden aus den gegebenen Größen bestimmte Streckenlängen abgeleitet (u.a. Freiborde). Durch die Vergleichsmessung dieser Strecken im Bild konnten die Abstände der Objektpunkte vom Kamerastandpunkt aus ermittelt werden. Zusammen mit den berechneten Richtungen wurde die Lage der Objektpunkte im Grundriss kartiert (vgl. Abb. 44).

Für die Abstandsbestimmung wurden die Messpunkte an den Bordwänden der Containerschiffe als Gerade verlängert und jeweils der kürzeste Abstand vom benachbarten Schiff aus berechnet.

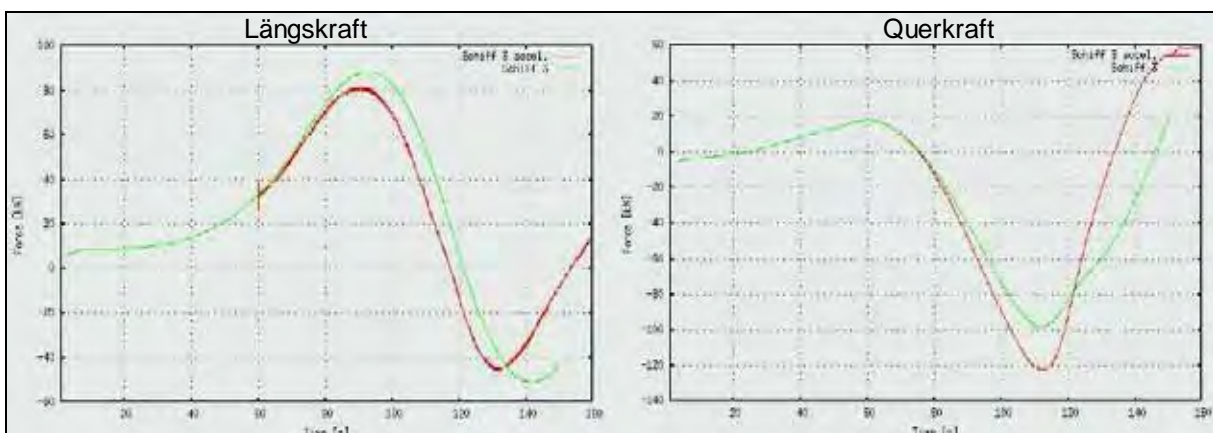
Abbildung 48: Auf die LASS URANUS wirkende Längs- und Querkraft

Die Integralgrößen der aufgetretenen Kräfte und Momente sind in den Abbildungen 48 bis 50 gegenübergestellt. Die grüne Kurve entspricht der jeweiligen Integralgröße unter der Annahme der vordefinierten konstanten Schiffsgeschwindigkeit für die LASS URANUS. Aufgrund der berechneten Größenordnung der Längskräfte ging der GL aber davon aus, dass sich die Fahrtgeschwindigkeit unter dieser Krafteinwirkung verändern würde. Deshalb wurde für eine weitere Simulationsreihe ein Geschwindigkeitsprofil unter der Annahme konstanten Propellerschubs abgeschätzt. Die rote Kurve entspricht der jeweiligen Integralgröße unter der Annahme einer Geschwindigkeitsveränderung.

Die Berücksichtigung des angepassten Geschwindigkeitsverlaufs der LASS URANUS (vgl. Abb. 48 bis 50, rote Kurven) zeigt sich in einer etwas erhöhten Seitenkraft bei nahezu unverändertem Verlauf des Giermoments.

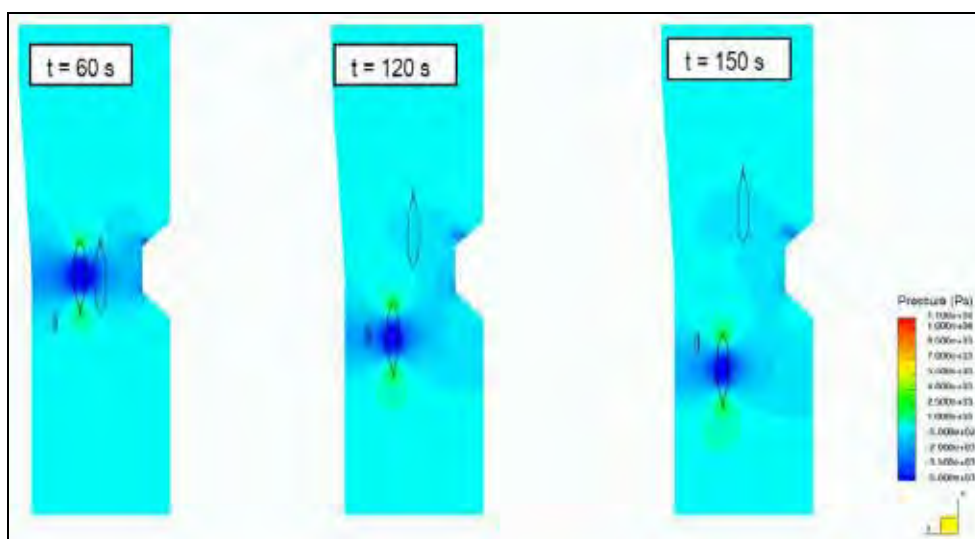
Abbildung 51: Konturdarstellung des Drucks in der Ebene des Ruhewasserspiegels

Der GL interpretierte die Simulationsergebnisse sowohl graphisch als auch textlich. Die nachfolgende Abbildung 51 zeigt den Druck in dem modellierten Abschnitt der Unterelbe während der Dreierbegegnung.

Deutlich zu erkennen ist das Unterdruckgebiet, das von der XIN FU ZHOU maßgeblich aufgrund ihrer Verdrängungswirkung erzeugt wird. In der Simulation laufen die LASS URANUS und die MSC MELISSA mit deutlich niedrigerer Fahrt durchs Wasser, so dass deren Wirkung zwar vorhanden, aber im Vergleich viel kleiner ist. Bei dem hier modellierten Überholvorgang mit konstantem Passierabstand gerät die LASS URANUS bei etwa $t = 60$ s in das Unterdruckfeld der XIN FU ZHOU, bei etwa $t = 120$ s sind beide Schiffe gleichauf und bei $t = 150$ s schwächt sich der Einfluss wieder ab.

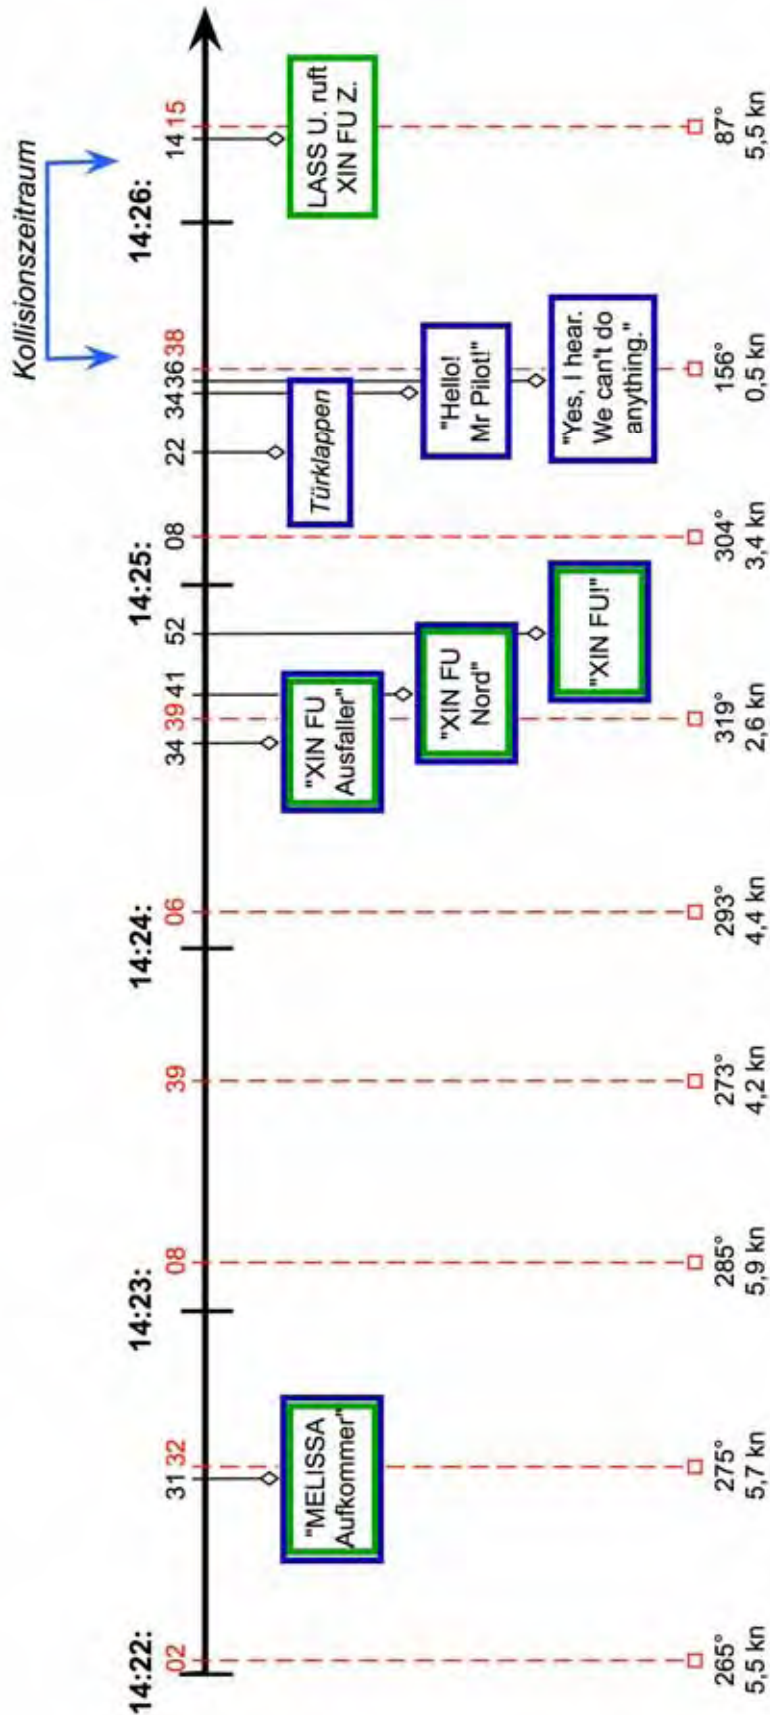
Abbildung 52: Zeitstrahlgrafik des Unfallgeschehens

Die Unfalluntersuchung hat durch die Auswertung zahlreicher Aufzeichnungen aus unterschiedlichen Quellen ein vielschichtiges Gesamtbild des Unfallhergangs ergeben. Zur besseren Übersichtlichkeit wurden die Aufzeichnungsergebnisse, die jeweils einzeln zuordenbare Aspekte des Unfallgeschehens zeitverknüpft dokumentieren, in der nachfolgenden Abbildung 52 auf einem Zeitstrahl synchronisiert. Grundlage für die Zeitgebung ist die funkzeitverknüpfte UKW-Aufzeichnung der Nautischen Zentrale Hamburg. Die Bordzeit der XIN FU ZHOU und demnach auch die Zeitangaben der VDR-Aufzeichnungen wichen von den Zeitangaben der Nautischen Zentrale in Hamburg ab, konnte jedoch über den in beiden Quellen dokumentierten Funkverkehr exakt synchronisiert werden.

Schiffsabstände wurden nicht in die Grafik eingebunden, da die Radar-aufzeichnungen zwar Anhaltspunkte für die jeweiligen Schiffspeditionen liefern, die tatsächlichen Positionen aber im Einzelnen abweichen können. Der Kollisionszeitraum wird durch die Synchronisation der Aufzeichnungen auf die Zeit zwischen 14:25:36 Uhr und 14:26:14 Uhr eingegrenzt.
