Bundesstelle für Seeunfalluntersuchung
Federal Bureau of Maritime Casualty Investigation
Bundesoberbehörde im Geschäftsbereich des Bundesministeriums
für Verkehr, Bau und Stadtentwicklung

Summarischer Untersuchungsbericht 416/07

Schwerer Seeunfall

**Kentern des Motorbootes BAHAGO II
am 31. August 2007
nord-nordwestlich vor Rügen**

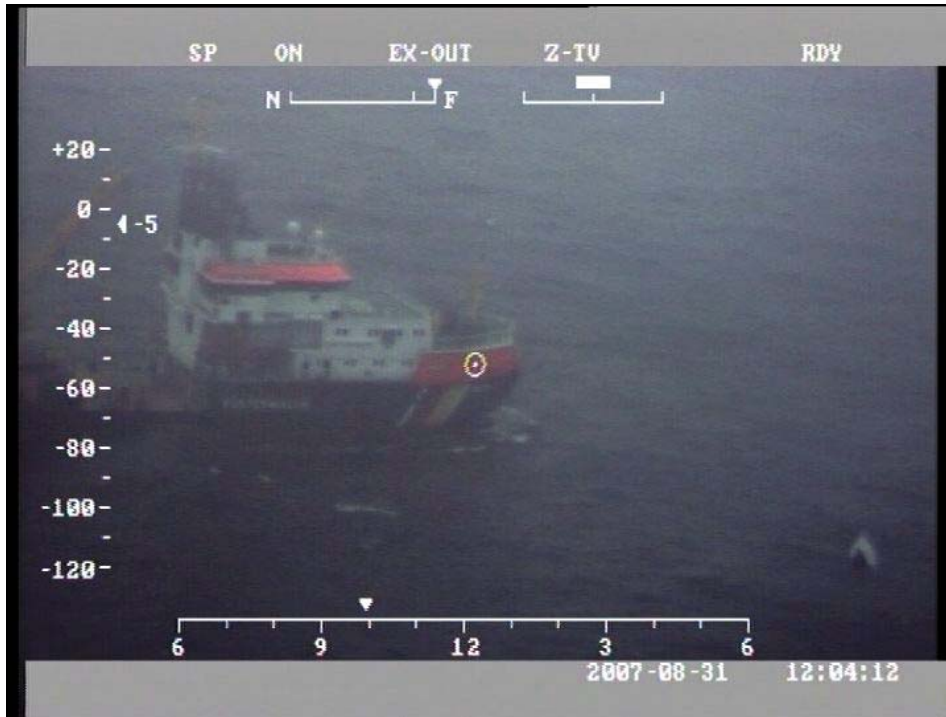
Abbildung 6: Mehrzweckschiff ARKONA am Unfallort

Das Mehrzweckschiff ARKONA traf um 12:04 Uhr am Unfallort ein (vgl. Abb. 6).
